INFORME DE ACCIDENTE MARÍTIMO

INFORME SOBRE EL INCENDIO DEL BUQUE

“JOSEF MÖBIUS”

el día 28 de julio de 2005

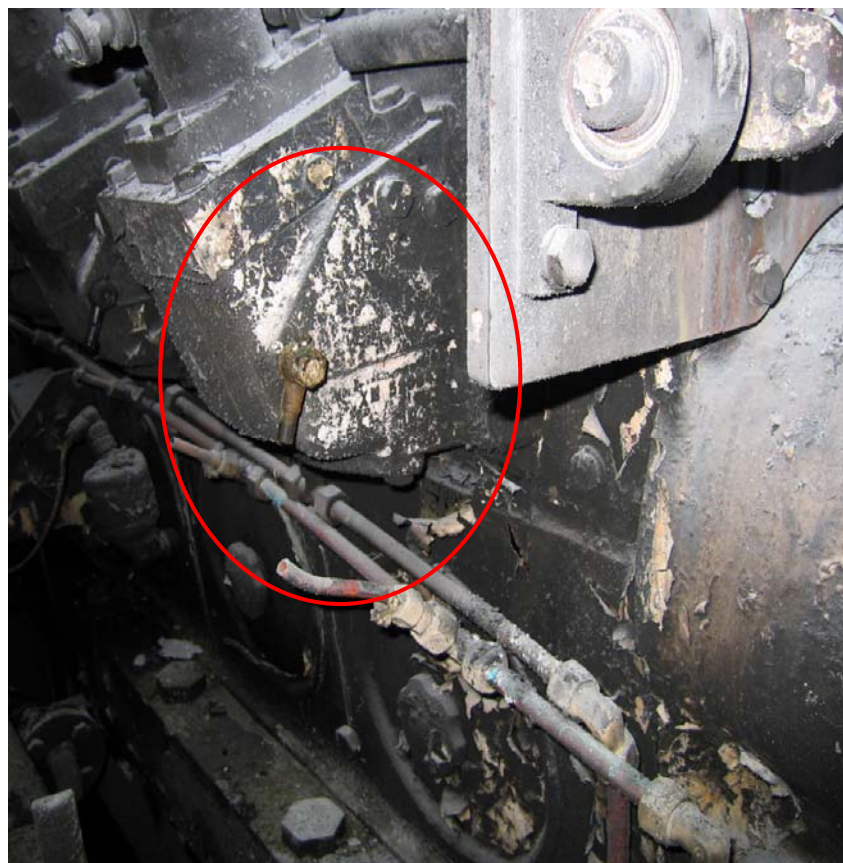
- El incendio comenzó en la sala de máquinas (**Anexo 3**), concretamente en el motor principal de estribor, debido a la fuga de combustible que se produce al fallar la unión roscada de un tubo de gas-oil de baja presión a las bombas de inyección, proyectándose el combustible sobre el escape del motor, cuya temperatura de unos 350° C es suficiente para producir la ignición del combustible (Figura 3 de página 10, y 4 de página 11)

Figura 3. Punto de inicio del fuego

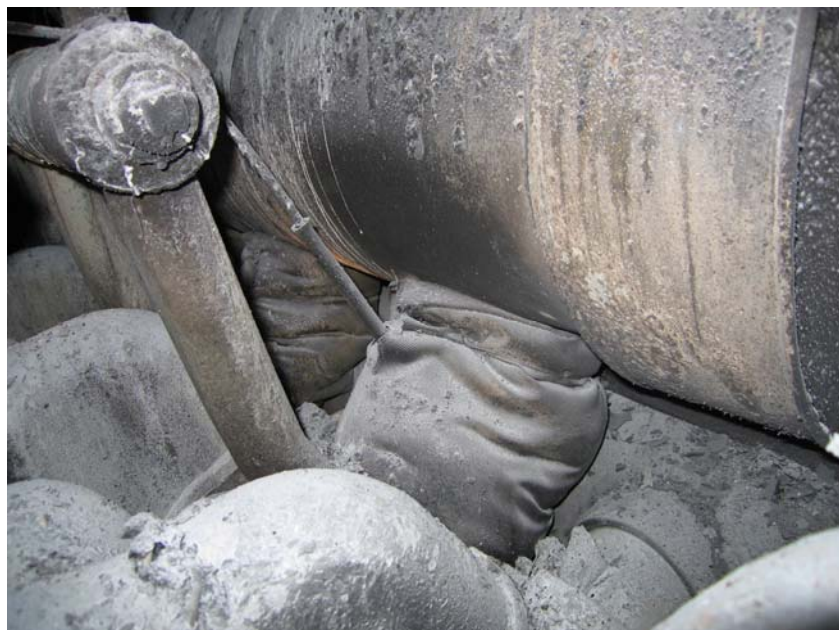
Figura 4. Vista del colector de escape

Como consecuencia de la pulverización del gas-oil sobre el colector de escape del motor (en el que probablemente el asilamiento térmico había perdido continuidad) que se encontraba a no menos de 300°C, en función de la temperatura de trabajo de los escapes, se produjo la auto inflamación del combustible (para lo que son necesarios unos 250°C).

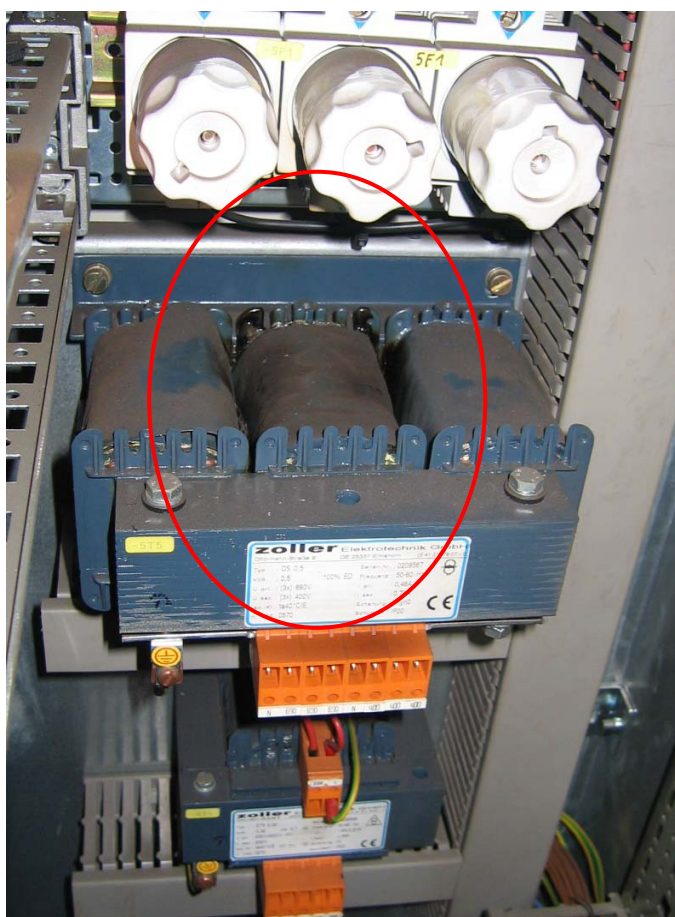
- Simultáneamente se produjo el fallo del generador de emergencia, al quemarse un transformador de su cuadro eléctrico de distribución (Figura 5), con lo que el buque perdió el suministro eléctrico (a excepción de los sistemas alimentados por baterías), imposibilitando la lucha contra el incendio que se propagó desde la máquina.
- El tubo de combustible causante de la fuga había sido desmontado y repuesto unas horas antes del fuego.
- Durante un periodo de tiempo no superior a 3 minutos, la bomba de alimentación de gas-oil de baja presión estuvo suministrando combustible al fuego, calculándose su cantidad en aproximadamente 40 litros.

Figura 5. Transformador quemado

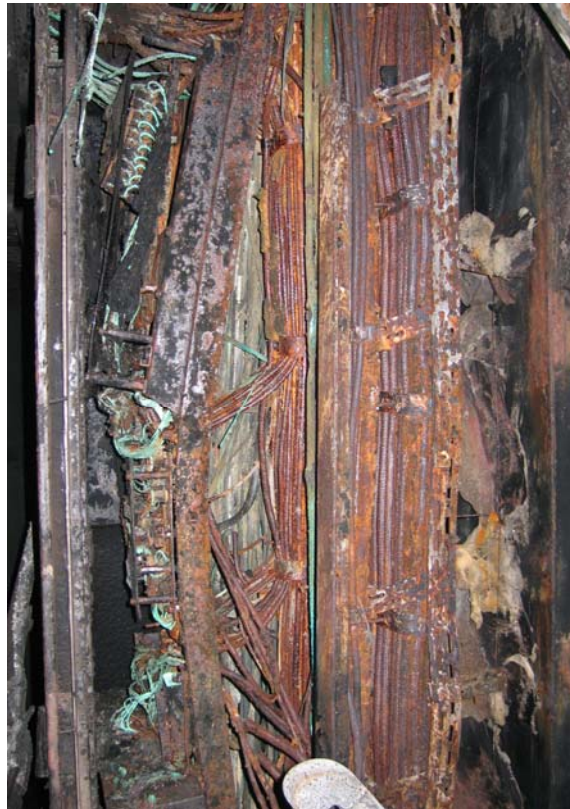
- La propagación del fuego (**Anexo 4**) a la habilitación y puente de gobierno pudo realizarse a través de los conductores eléctricos de distribución situados sobre el foco del fuego (Figura 6) debido a las elevadas temperaturas que alcanzaron, a pesar de que las llamas en máquinas se extinguieron con el CO₂.

Figura 6. Aspecto del cableado afectado

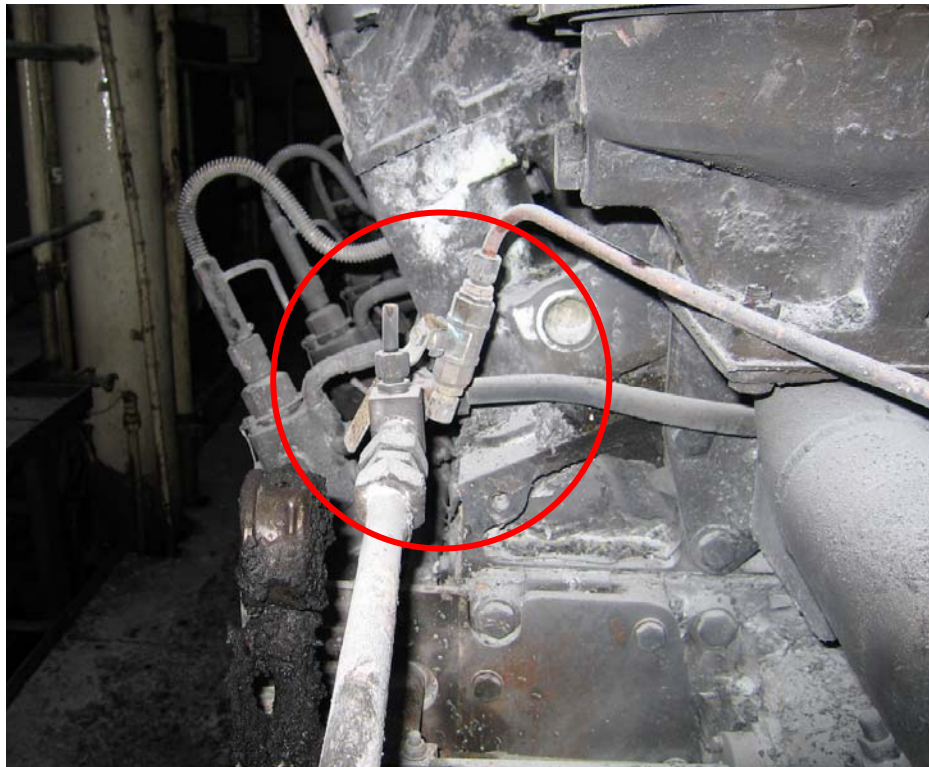
Tratándose de una tubería anclada a un motor, que en condiciones de funcionamiento genera importantes vibraciones, es esencial el buen estado de la soportación, tanto en número de soportes/grapas/abrazaderas y su

disposición, como en el correcto estado de conservación de tornillos de anclajes, gomas antivibración, etc. además del mantenimiento de la correcta tensión de apriete.

Tal y como se aprecia en la Figura 8, la soportación de esta tubería era totalmente insuficiente y por tanto las acusadas vibraciones a las que se sometió la unión que falló eran muy considerables, provocando probablemente su fallo.

Figura 8. Unión recta afectada y ausencia de soportación

- 1º. Verificar con regularidad la adecuada sujeción de los tubos y accesorios de combustible situados sobre los motores, especialmente tras reparaciones, inmovilizaciones técnicas, etc., antes de la salida a la mar.
- 2º. El empleo en los espacios de máquinas de bandejas porta-cables, abrazaderas y pasamamparos, que impidan la proyección de grasa, aceite y suciedad sobre los conductores y proporcionen una eficaz protección contraincendios.
- 3º. La instalación de sistemas alternativos de contraincendios de emergencia con accionamiento mecánico.
- 4º. Instar a armadores y operadores de buques a un mejor cumplimiento del Código de Gestión de la Seguridad.

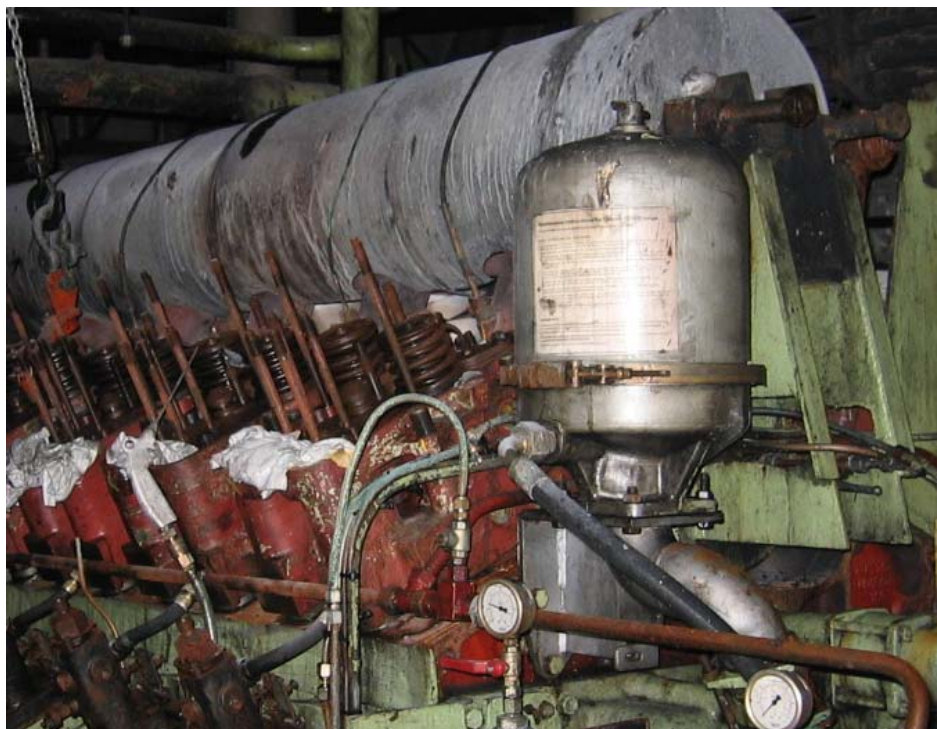
Figura 9. Aspecto del motor de babor

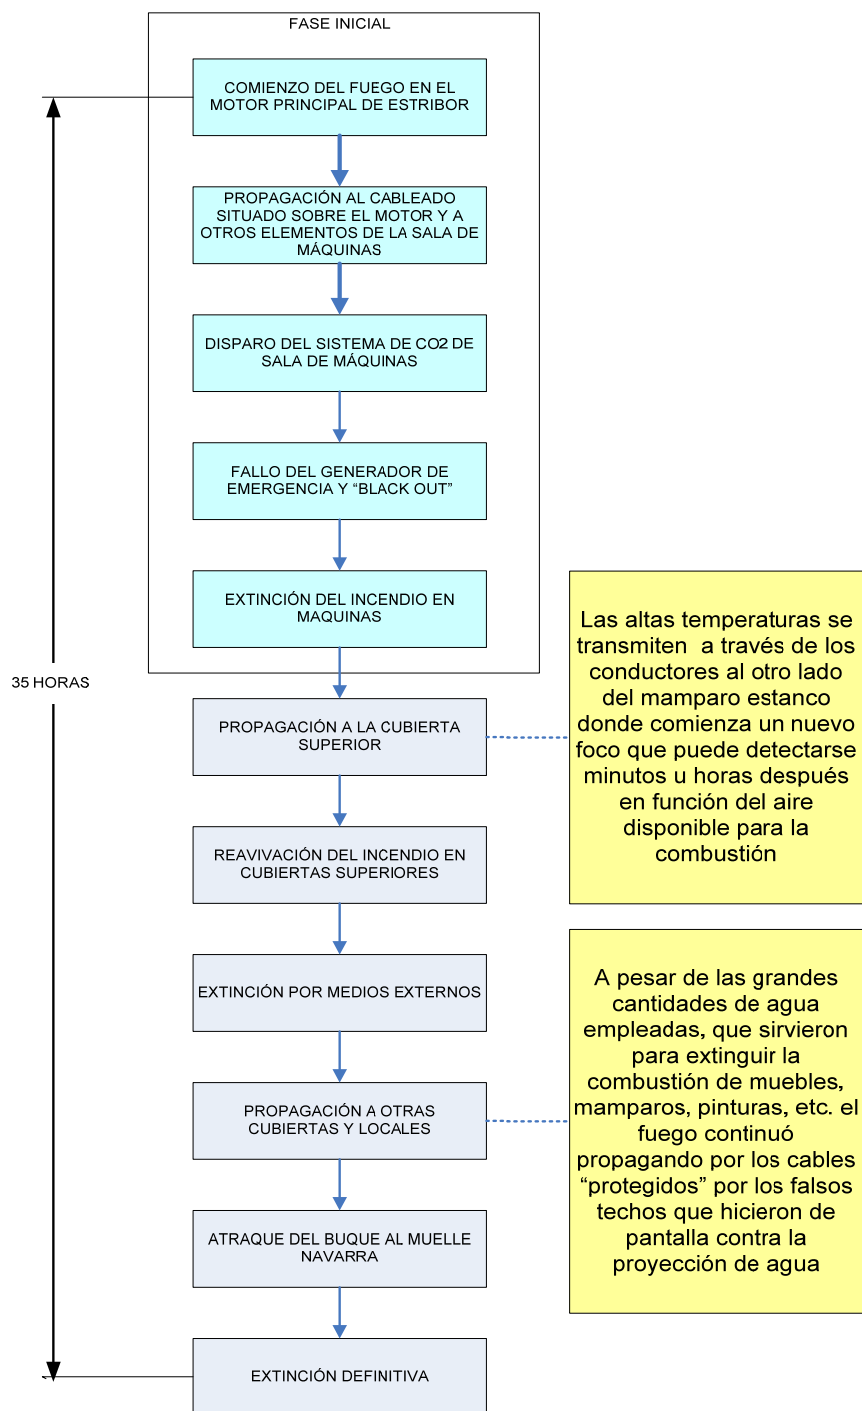
Sin embargo el fuego anidó en los cables y se propagó debido al elevado coeficiente de transmisión térmica de los mismos, sin encontrar seccionadores u otros impedimentos que evitaran su paso a través de los mamparos estancos.

Figura 10. Esquema de la propagación del fuego

Las elevadas temperaturas de los conductores provocan la pérdida de las propiedades de las cubiertas de protección de los cables, fundiéndolas, generándose un micro-frente de llama, que aumentaba en la medida en que el aire contenido en los espacios entre los mamparos decorativos y la chapa, se renovaba por la ausencia de corta-tiros y la degradación de los aislamientos.

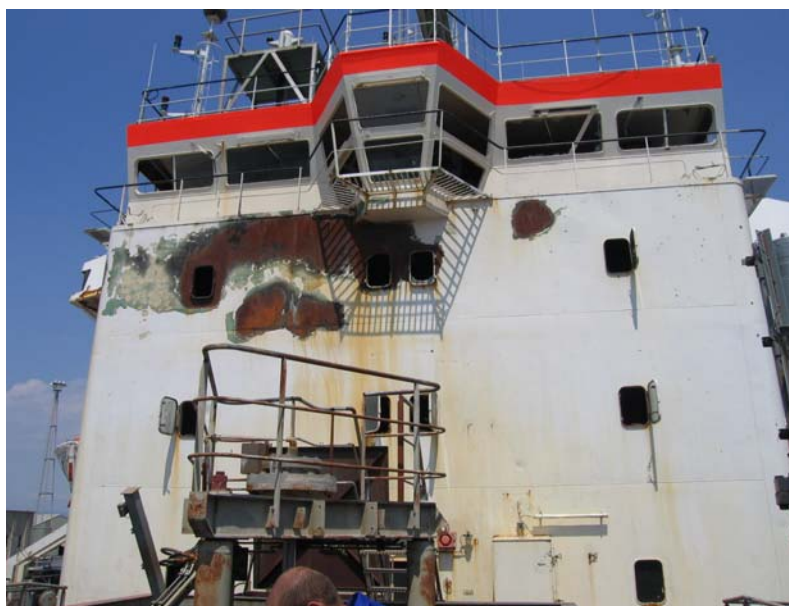
El fuego en la sala de máquinas quedó totalmente extinguido por el sistema de CO₂, la extinción del incendio en la habitación y puente de gobierno no se pudo realizar con los medios de abord, al fallar la bomba de emergencia, siendo necesaria la participación de medios ajenos al buque.

Figura 11: Foto de la superestructura después del incendio

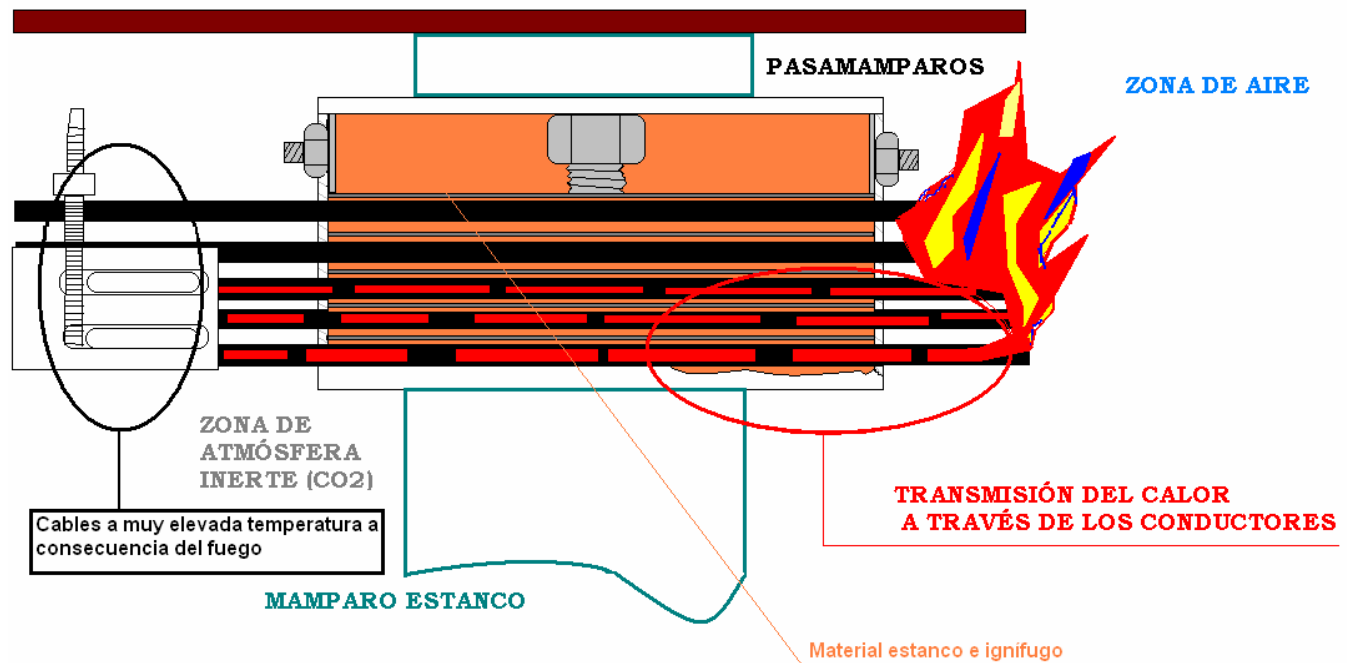
Ésta se produjo dado el elevado coeficiente de transmisión térmico de los conductores (cobre o aluminio) y aunque el las llamas se extinguieron en la sala de máquinas, el calor transmitido al otro lado de los pasa mamparos fue suficiente para reiniciar el fuego, en la zona sin atmósfera inerte, como se aprecia en el esquema siguiente.

Transmisión del fuego a través del pasa-mamparos estanco

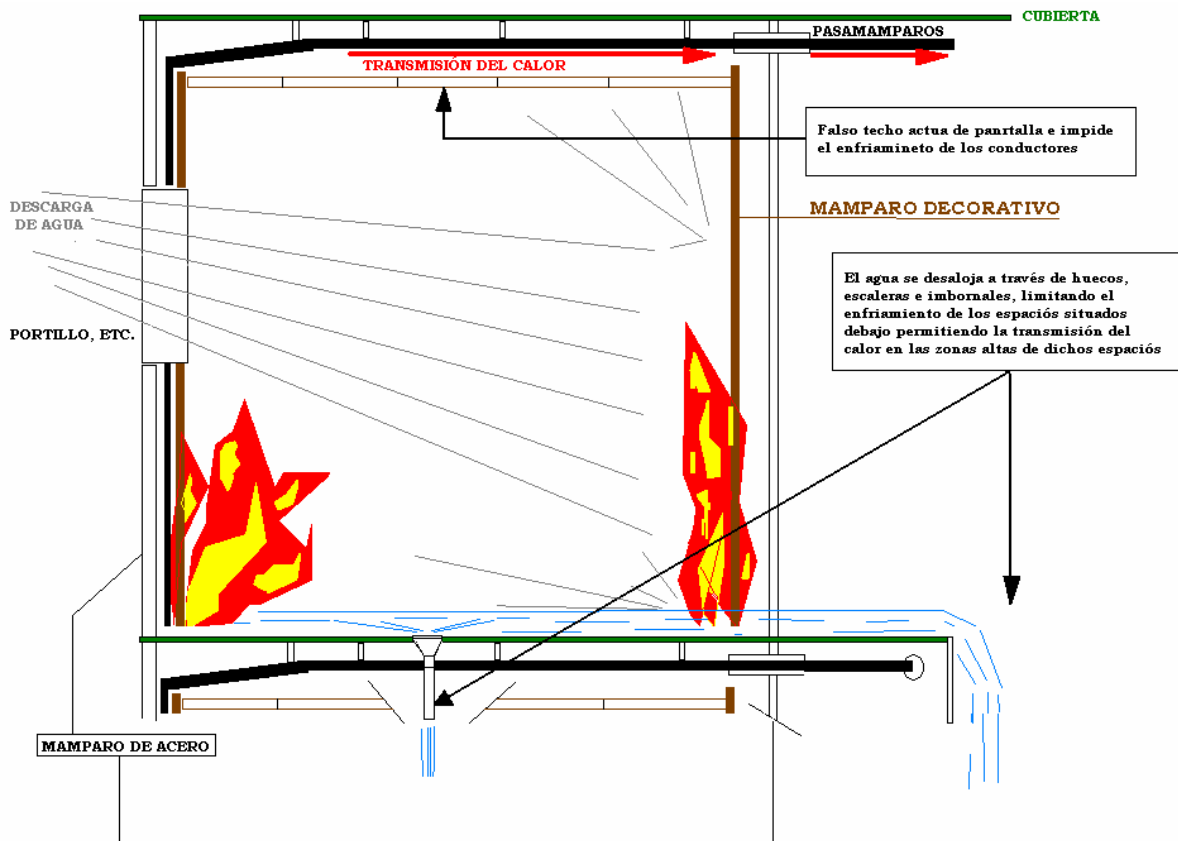
La descarga de agua hacia las llamas se hizo a través de portillos y puertas, limitándose el enfriamiento de los conductores tal y como se representa en el esquema siguiente

Las grandes cantidades de agua empleada sirvieron, no solo para apagar las llamas visibles, sino también para afectar negativamente a la estabilidad del buque sin conseguir, por los motivos expuestos, resultados eficaces.
