COMISIÓN DE INVESTIGACIÓN  
DE ACCIDENTES FERROVIARIOS

*Informe final*

INFORME FINAL SOBRE  
EL ACCIDENTE FERROVIARIO Nº 0001/2013  
OCURRIDO EL DÍA 09.01.2013  
EN LA ESTACIÓN DE VILAFRANCA DE CÓRDOBA (CÓRDOBA)

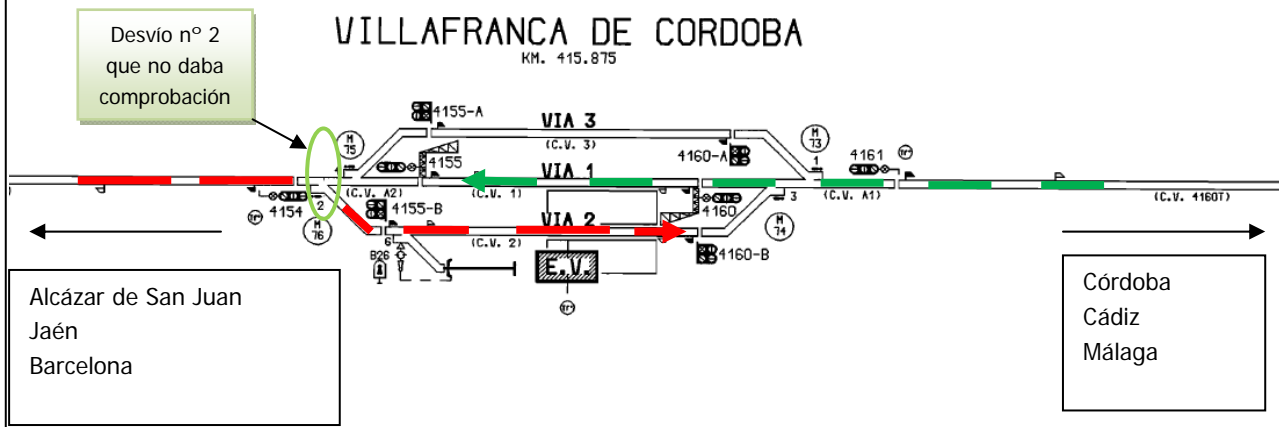
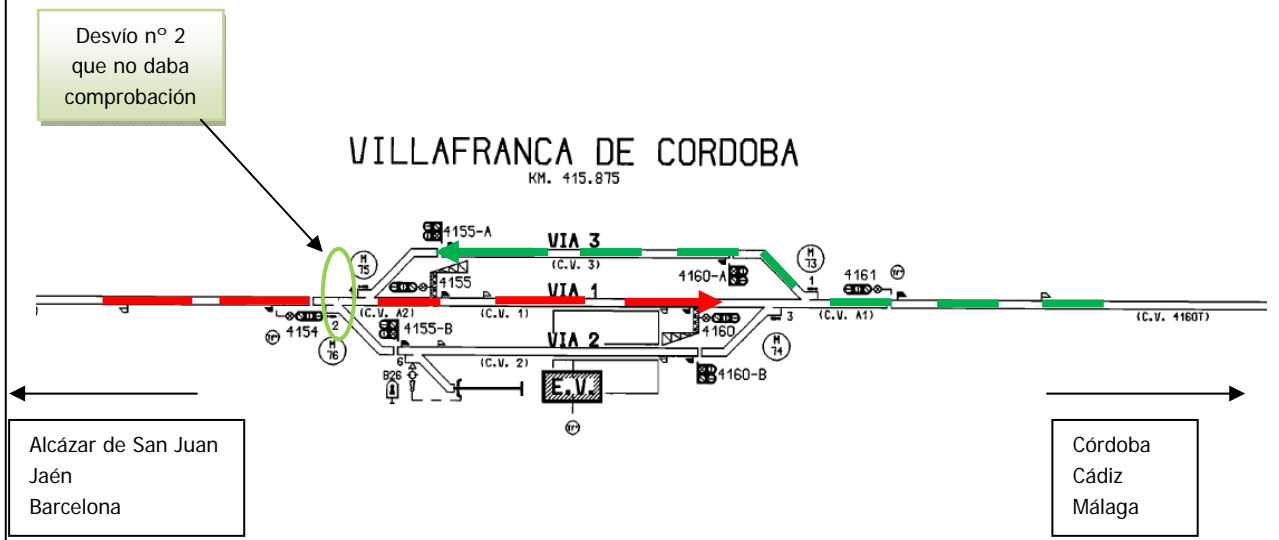
Croquis:

----- Itinerario que inicialmente pretendía realizar el jefe del CTC para tren 13096

----- Itinerario que inicialmente pretendía realizar el jefe del CTC para tren 695

----- Itinerario finalmente establecido por el jefe del CTC para tren 13096

----- Itinerario finalmente establecido por el jefe del CTC para tren 695

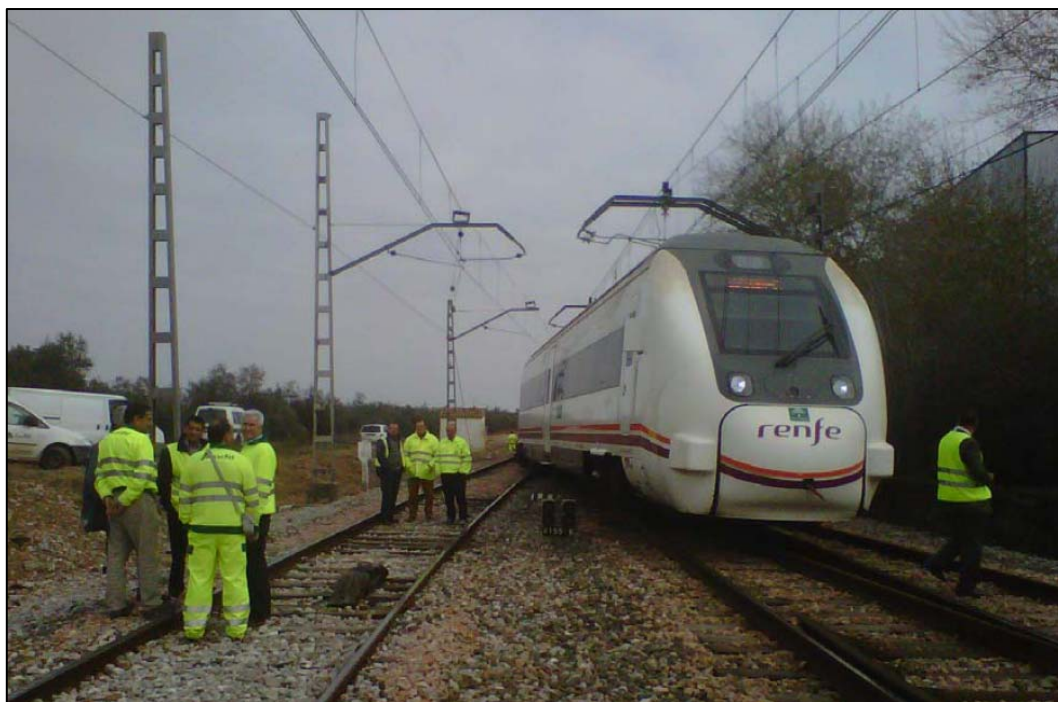
*Automotor 449.037 descarrilado en la aguja nº 2. Fuente Adif.*

Material rodante: se ocasionan daños de escasa entidad en el segundo bogie del coche de cabeza.

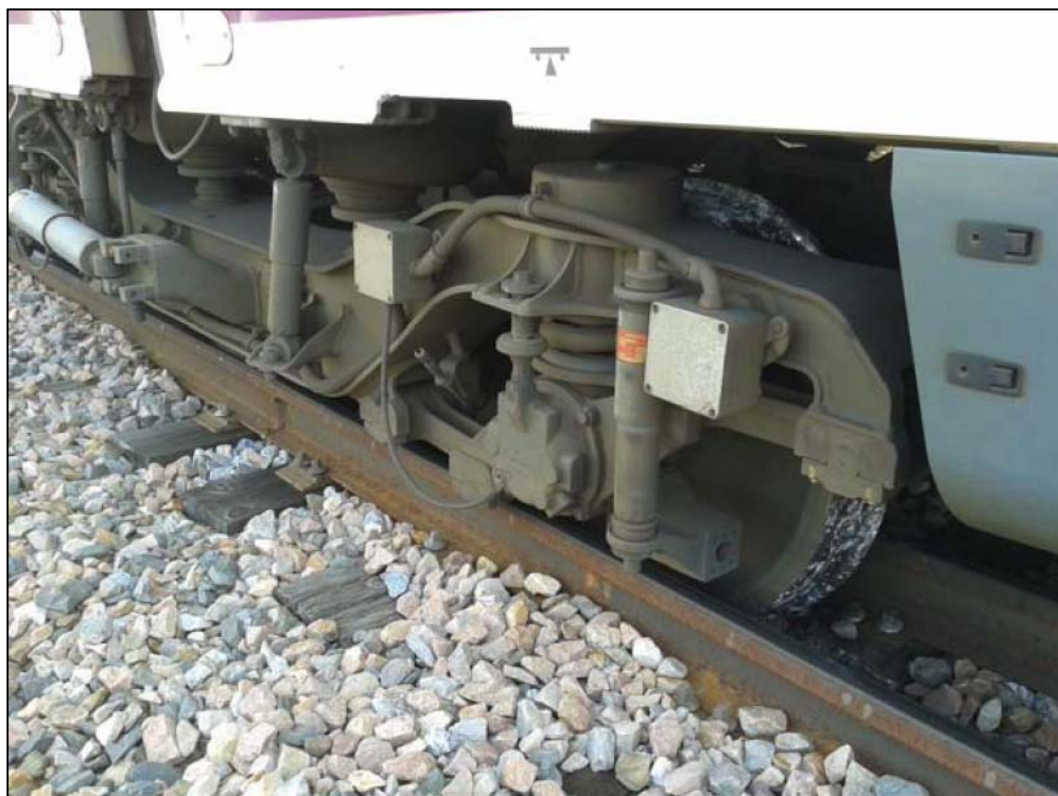
*Segundo bogie descarrilado. Fuente Renfe Operadora.*

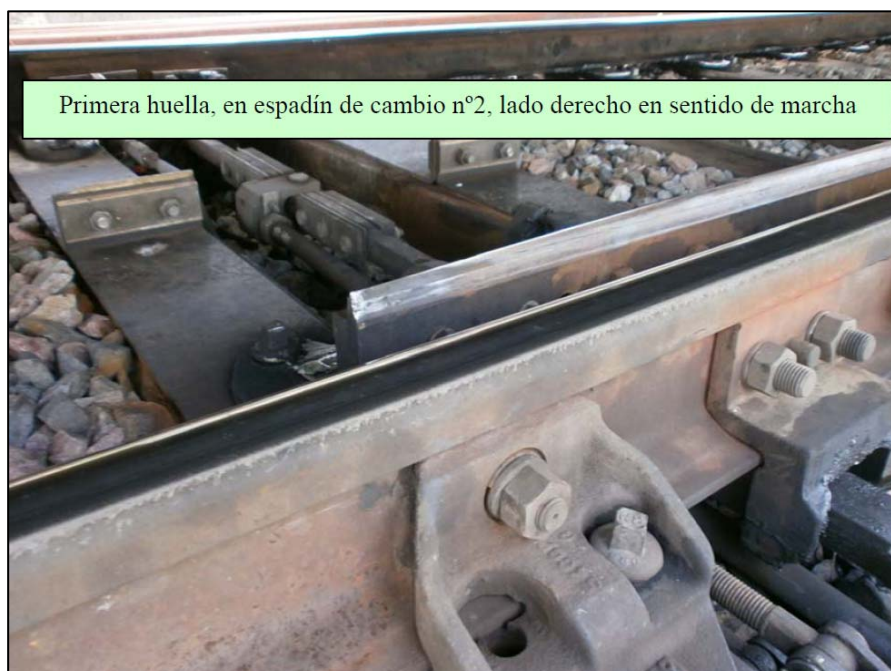
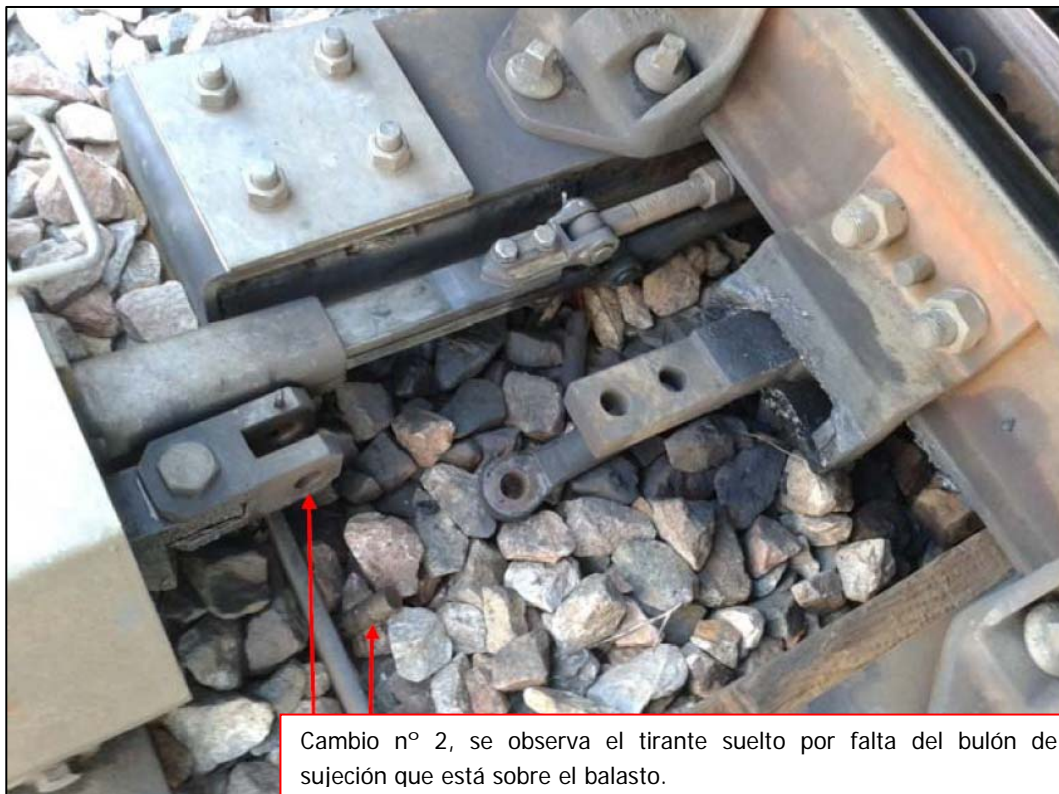
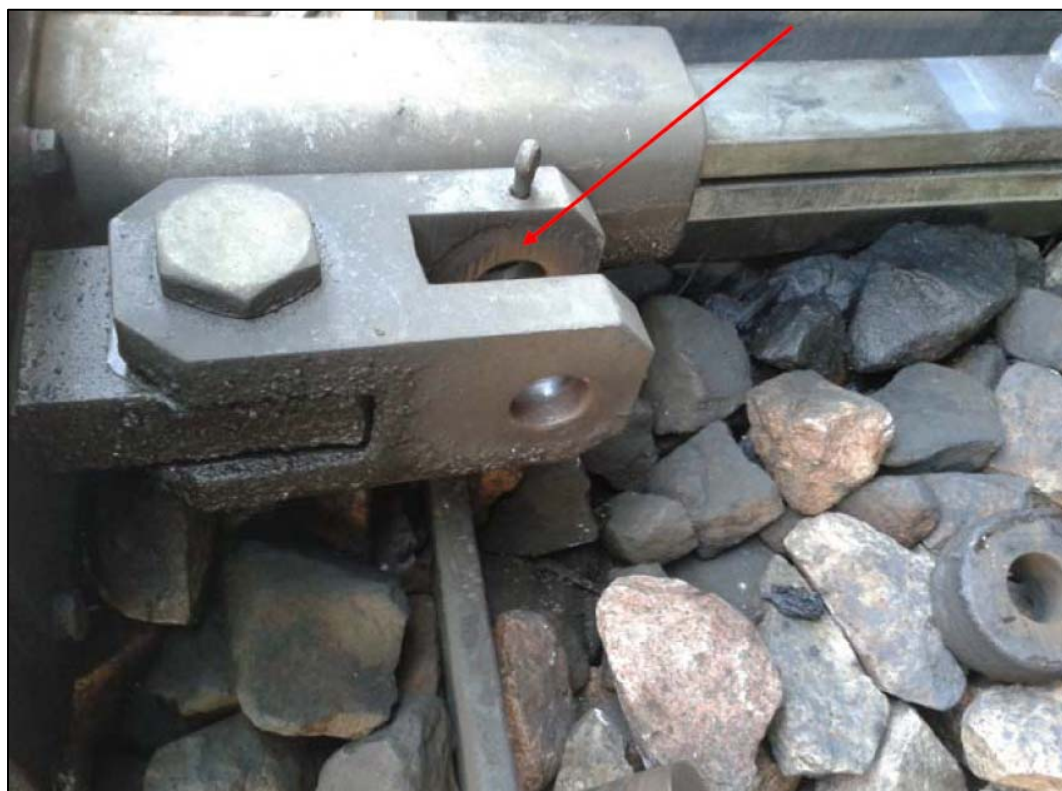
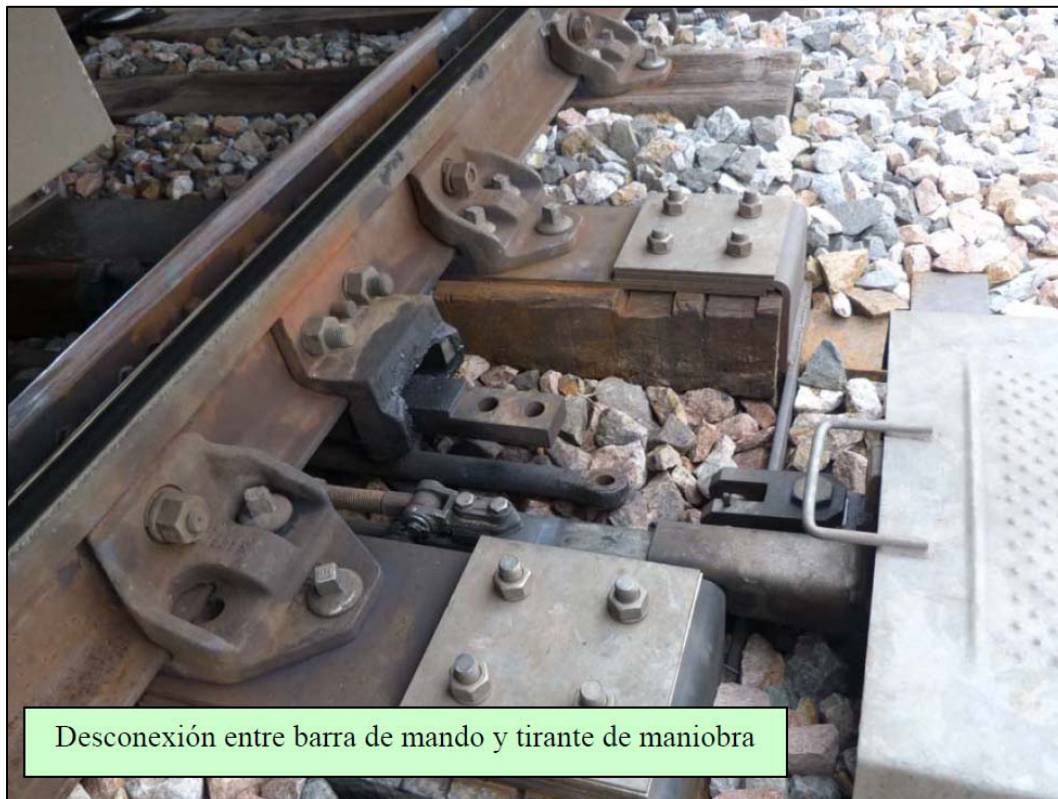
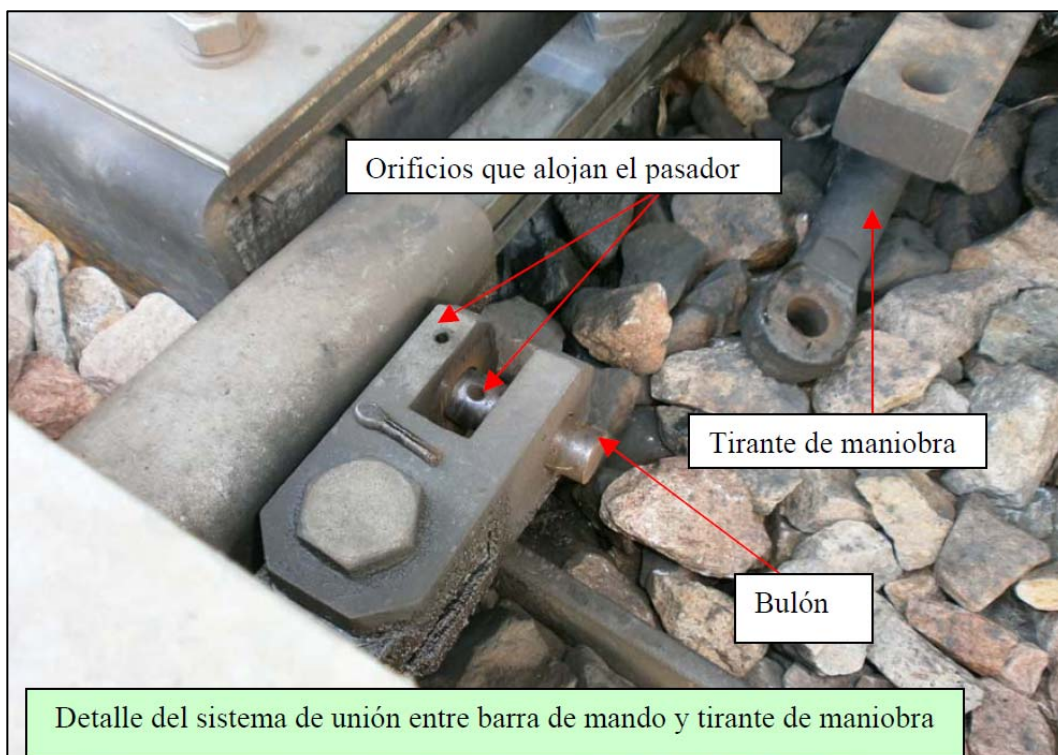
De la inspección realizada *in situ* tras el descarrilamiento se comprueba la rotura del pasador del bulón de acople del tirante de maniobra, permaneciendo solamente la cabeza del pasador alojado en el orificio. La otra parte del pasador, junto con el bulón, se encontraba sobre el balasto a unos 20 metros del motor de la aguja. Al salirse el bulón de su alojamiento produjo la desconexión de la barra de mando del accionamiento eléctrico de agujas con el tirante de maniobra del cambio, ocasionando que el espadín de la aguja quedara acoplado a vía directa pero no encerrojado y sin dar comprobación.

Se constata la rotura del pasador de sujeción del bulón de acople del tirante de maniobra, ocasionando la desconexión de la barra de mando del accionamiento eléctrico de agujas con el tirante de maniobras del cambio nº 2.

La operación de mantenimiento preventivo que tiene como finalidad comprobar el estado de dicho pasador es una inspección visual en la que no se procede a sacar el pasador de su alojamiento con el fin de poder comprobar su estado mecánico y de oxidación.

Por parte de la Gerencia de Mantenimiento Sur de Adif, se efectuó la sustitución de todos los pasadores de los accionamientos idénticos al afectado en este accidente, y correspondientes a las estaciones desde Córdoba hasta Espeluy, ambas inclusive. En ninguno de los pasadores sustituidos se observaron ni marcas ni daños.

Destinatario final	Número	Recomendación
Adif	01/13-1	En las operaciones de mantenimiento que se aplican a los cerrojos de uña y cuyas características se controlan mediante el documento PEIS002F01.R06, incluir una operación que complemente la inspección visual que se realiza a los pasadores. Dicha operación consistiría en sacar de su alojamiento los pasadores y comprobar su estado mecánico y de oxidación. La periodicidad de la operación se definiría en función de las características del material y condiciones de explotación.

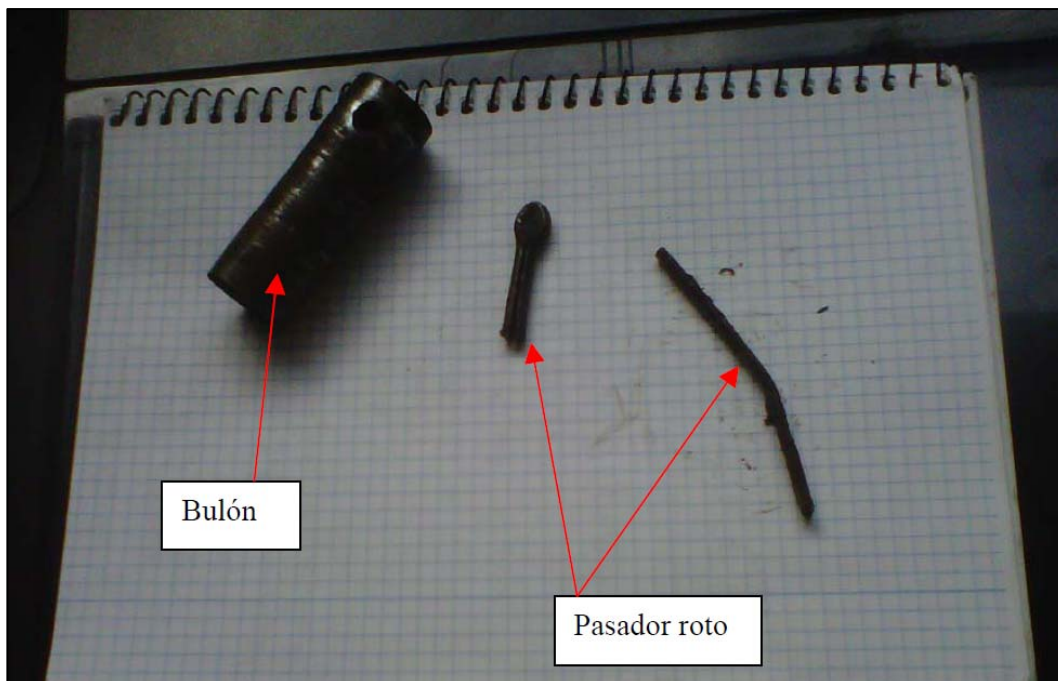
Piezas caídas encontradas en la investigación. Fuente Adif.
