Informe técnico S-43/2013

Hundimiento de la embarcación de pesca PLAYA DE ESTORDE, tras colisionar contra la escollera del puerto de Laxe (A Coruña), el 10 de septiembre de 2013.

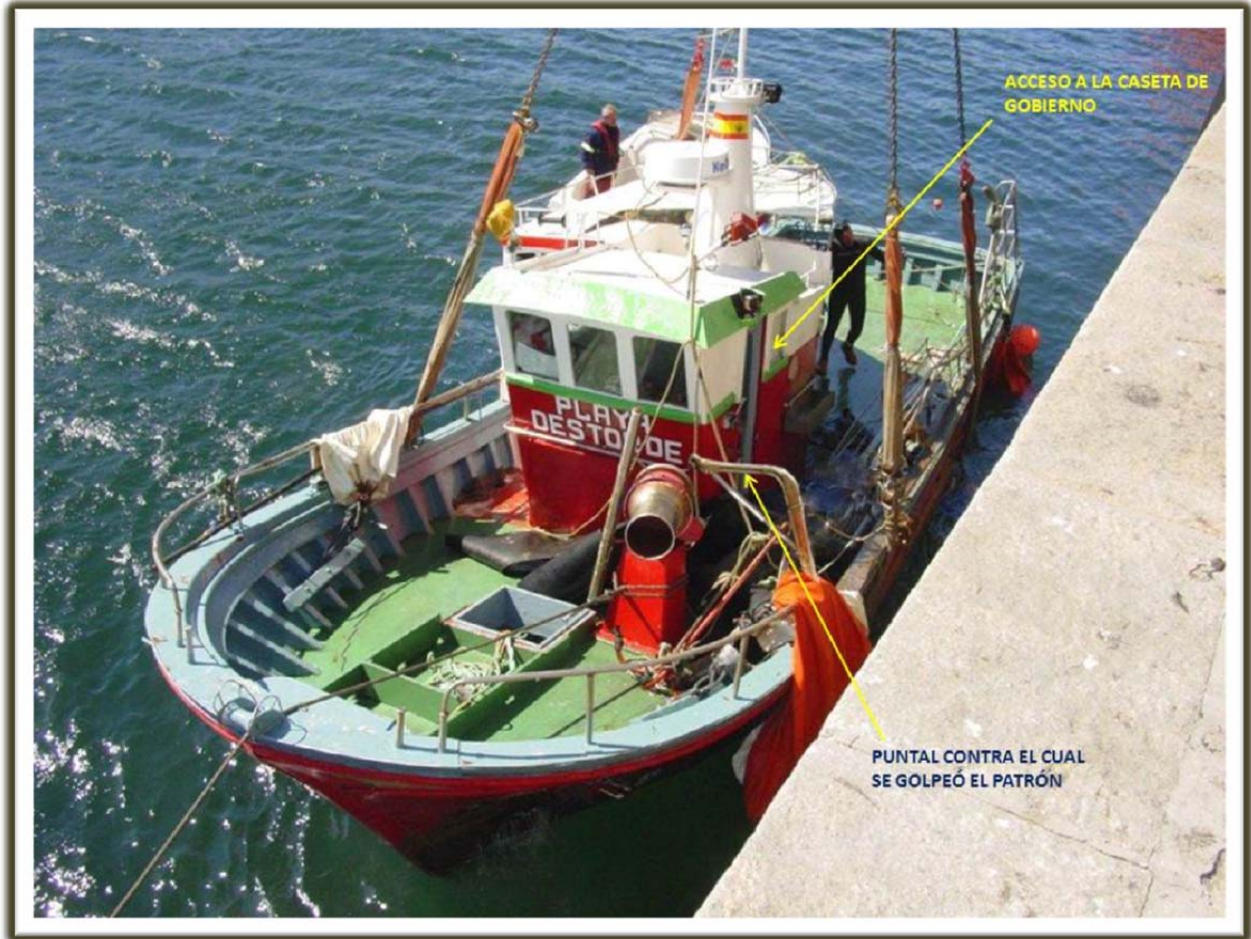
Figura 2. E/P PLAYA DE ESTORDE durante su reflotamiento

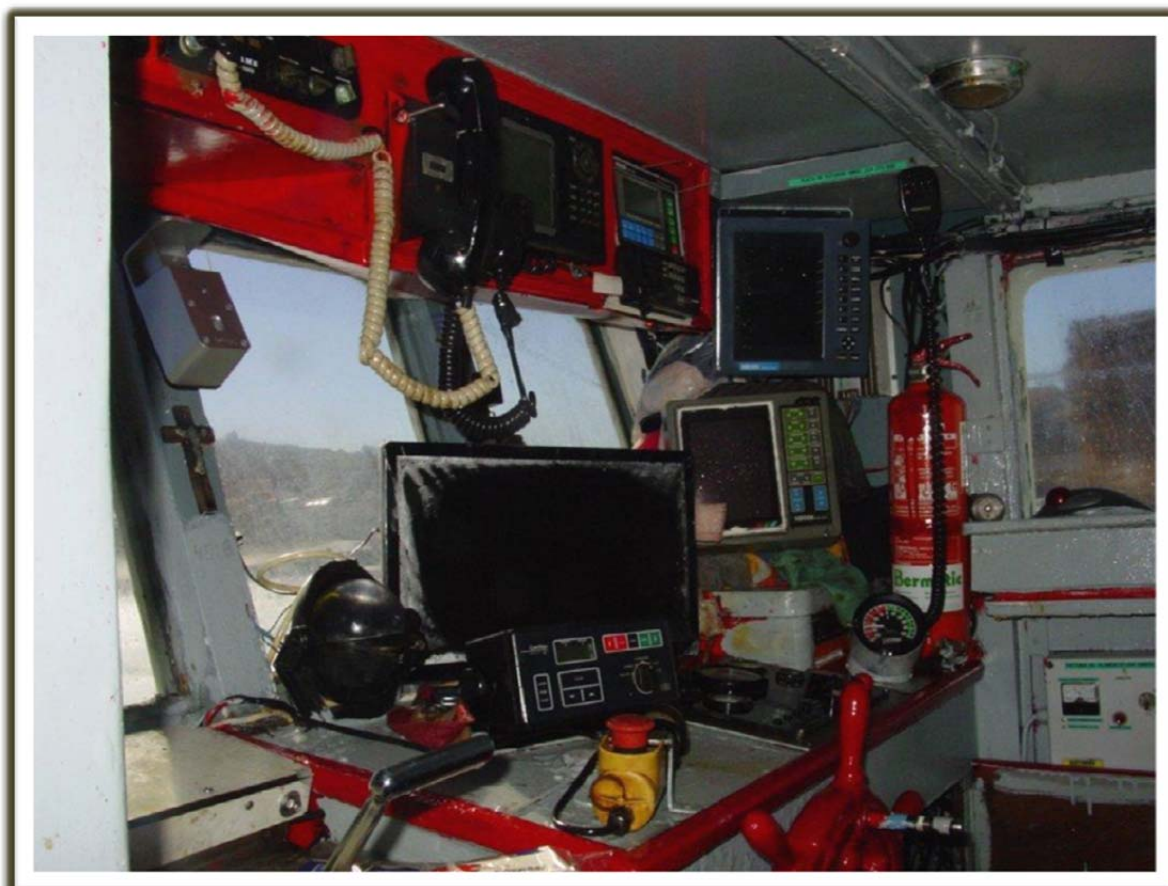
Una vista del interior de la caseta de gobierno muestra el grado de saturación de aparatos empleados en la navegación y la pesca, que obstaculizan la visión del exterior (Figura 4). El tamaño de las ventanas y la disposición de éstas con respecto a la posición en la que se sitúa la persona al mando no permiten que se tenga una visión cómoda y completa. El Real Decreto 543/2007, de 27 de abril, por el que se determinan las normas de seguridad y de prevención de la contaminación a cumplir por los buques pesqueros menores de 24 m de eslora (L), en su anexo VII (seguridad de la navegación) punto 1 (puente de gobierno), establece los requisitos aplicables al campo de visión desde el puente de gobierno. Este punto es de aplicación únicamente a buques nuevos, por lo que no era aplicable a la E/P PLAYA DE ESTORDE.

El campo de visión reducido motivó que el patrón tuviera que salir al exterior, tal y como hacía asiduamente, para observar y tomar referencias con mayor exactitud de la enfilación a la bocana de entrada al puerto.

Figura 4. Aspecto del interior de la caseta de gobierno

Como factor subyacente del accidente se identifica la mala visión desde el puente de gobierno.

1. Que retire del puente de la embarcación aquellos objetos que dificultan la visión.
