Informe técnico S-15/2011

Investigación del accidente del buque MSC SHENZHEN, durante la maniobra de entrada al dique seco del astillero CERNAVAL S. A., en Algeciras, el 28 de octubre de 2009

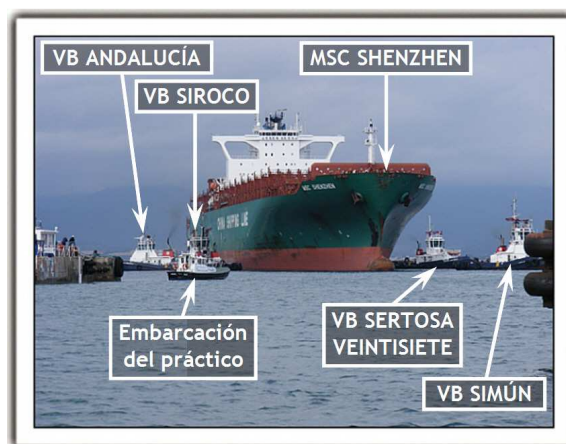
A las 10:00 horas, el buque MSC SHENZHEN procedió avante hacia la enfilación del dique seco del astillero. Los remolcadores se dispusieron, de acuerdo con las instrucciones del práctico, de la siguiente manera (ver figura 2):

- VB SIROCO en la amura de estribor.
- VB ANDALUCÍA en la aleta de estribor.
- VB SIMÚN en la amura de babor.
- VB SERTOSA VEINTISIETE en la aleta de babor.

Figura 2. Disposición de los remolcadores y la embarcación del práctico durante la maniobra

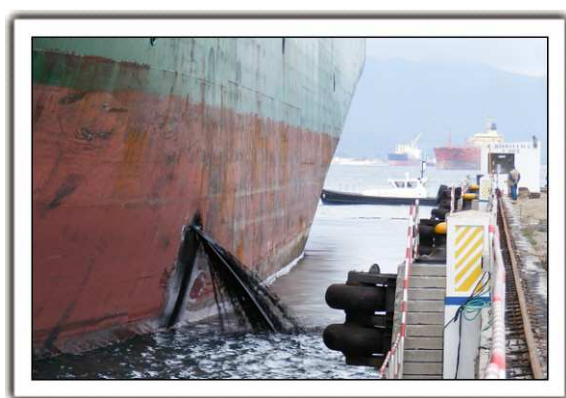
Figura 3. Brecha en el costado de babor a la altura del tanque almacén de fuel oil n.º 3

A las 10:28 horas, con más de 100 m de la eslora del buque dentro del dique, el remolcador VB SIMÚN, que en ese momento no estaba empujando, comunicó que el buque se había apoyado sobre la defensa situada a la entrada del dique en el paramento norte. El práctico salió al alerón de babor y observó los daños, entrando nuevamente al puente. Al apoyarse en la defensa, con el buque en movimiento, se produjo una brecha en el costado, a la altura del tanque almacén de combustible n.º 3 de babor, por la cual salía un chorro de fuel oil que se vertía en el mar.

A las 12:28 horas se terminó de tapar la brecha y dejó de salir fuel oil. En el buque se apreciaba una rozadura de proa a popa de aproximadamente 1 m de largo y 20 cm de ancho, seguida de una brecha de aproximadamente 30 cm de longitud en sentido horizontal y 1 cm de altura por donde se había producido el vertido el fuel oil.

- El vertido de fuel oil al mar se produjo a través de una brecha de aproximadamente 30 cm de largo y 1 cm de ancho en el costado del tanque n.º 3 de babor del buque MSC SHENZHEN.

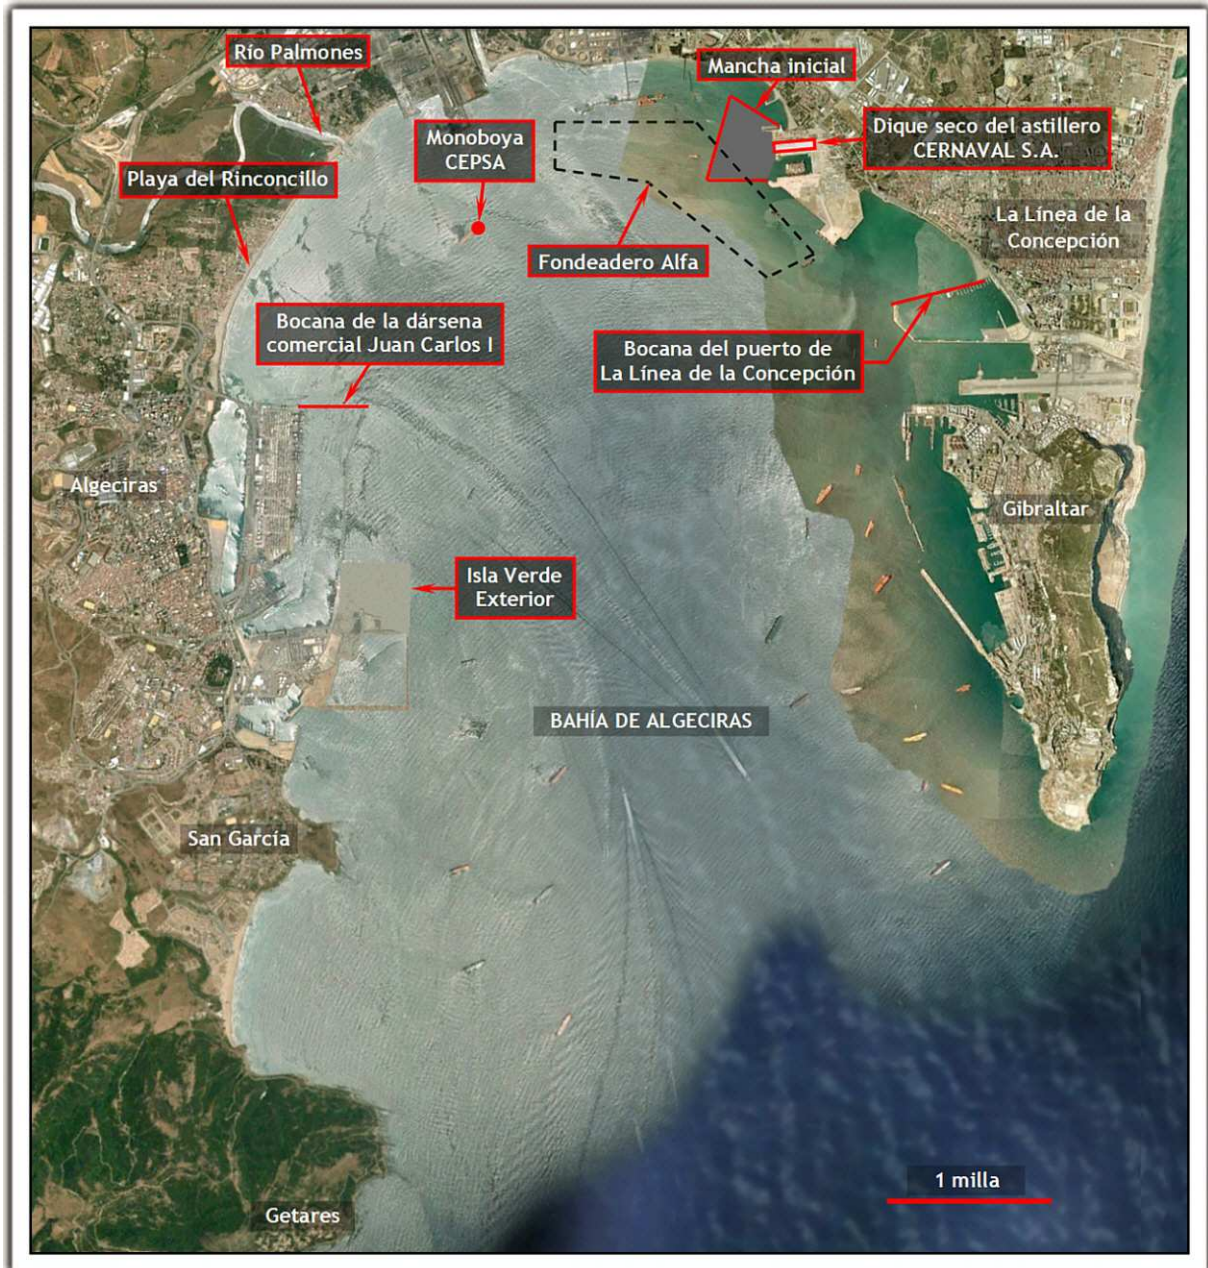
A las 10:56 horas la embarcación de salvamento SALVAMAR ALGECIRAS comunicó que la mancha de combustible tenía una longitud aproximada de 200 m y a las 11:29 horas el avión de salvamento SERVIOLA 2 informó acerca de la extensión de la mancha inicial, indicada en la figura 4.

Figura 4. Lugares destacados para el seguimiento de la contaminación tras el accidente

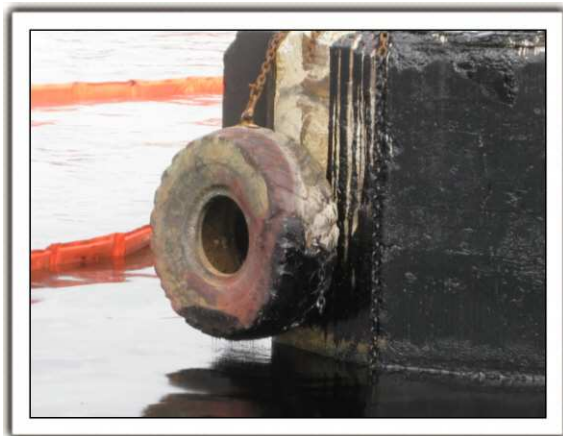
Figura 6. Defensa contra la que se apoyó el buque tanque de fuel oil n.º 3 de babor.

- Dicha brecha fue producida por los elementos metálicos de sujeción interna y externa una defensa del dique seco del astillero CERNAVAL S. A., en la que se apoyó el buque durante la maniobra de entrada en el dique.

- La defensa, que se puede ver en la figura 6, consistía en una rueda de camión colgada por seno y vuelta alrededor de un noray en el pretil del muelle, con una cadena afianzada en sus extremos a la rueda por medio de dos pletinas atornilladas, disponiendo un cáncamo una de ellas, y dos grilletes de unión.

- Al estar el buque en movimiento, los elementos metálicos de la defensa produjeron una rozadura de aproximadamente 1 m de largo y 20 cm de ancho a lo largo del costado a la altura del

- Debido a una maniobra incorrecta, el remolcador situado más a proa en babor no empujó mientras si lo hacían el resto de los remolcadores, y el buque presionó la defensa del muelle, cuyos elementos metálicos produjeron la rotura del casco.

- A los astilleros y en particular al astillero CERNAVAL S. A.:
 1. Que revisen el estado de las defensas instaladas en sus diques y que comprueben que son adecuadas para prevenir el deterioro de los buques en caso de apoyarse contra ellas, habida cuenta de las graves consecuencias que se pueden derivar.
