VIADUCTO DE EL CASTRO

INFORME

NOVIEMBRE 2022

INFORMES SOBRE LAS CAUSAS DE LOS COLAPSOS

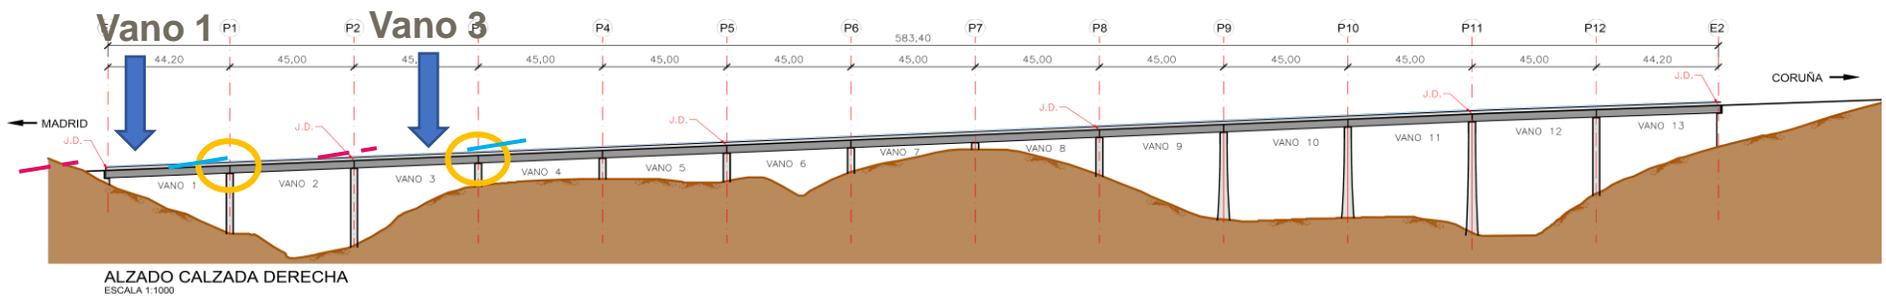
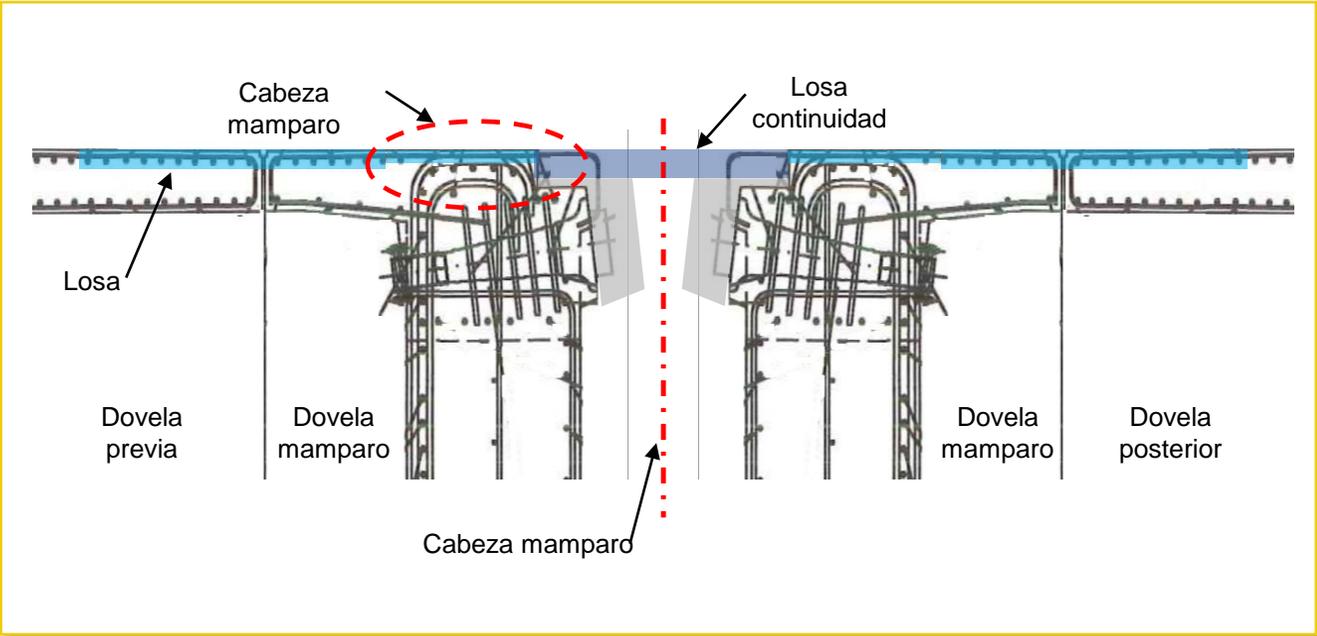
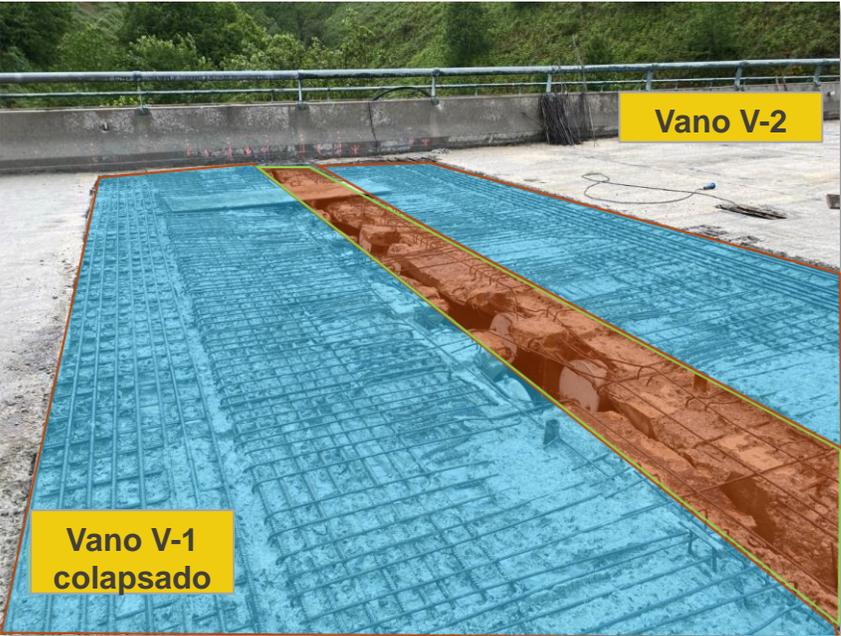
REPARACIÓN DE JUNTAS DE CONTINUIDAD PARA ELIMINAR ENTRADA AGUA

Hidrodemolición de P1 finalizada en vanos V1 y V2; en P3 finalizada en vano V3

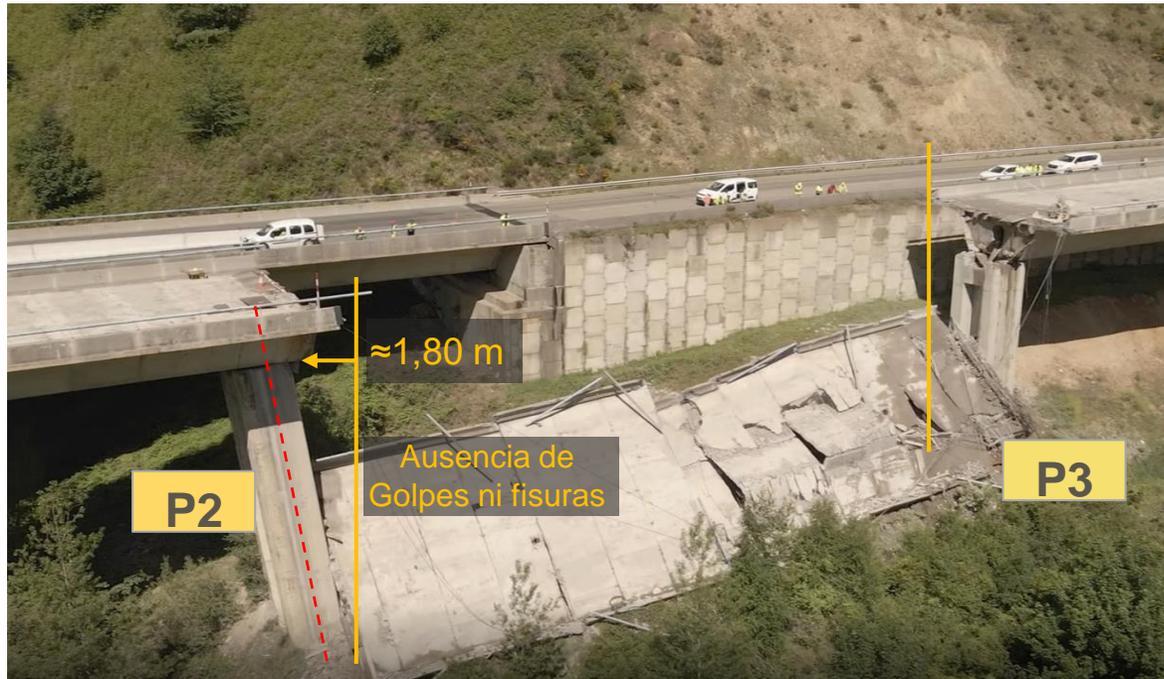
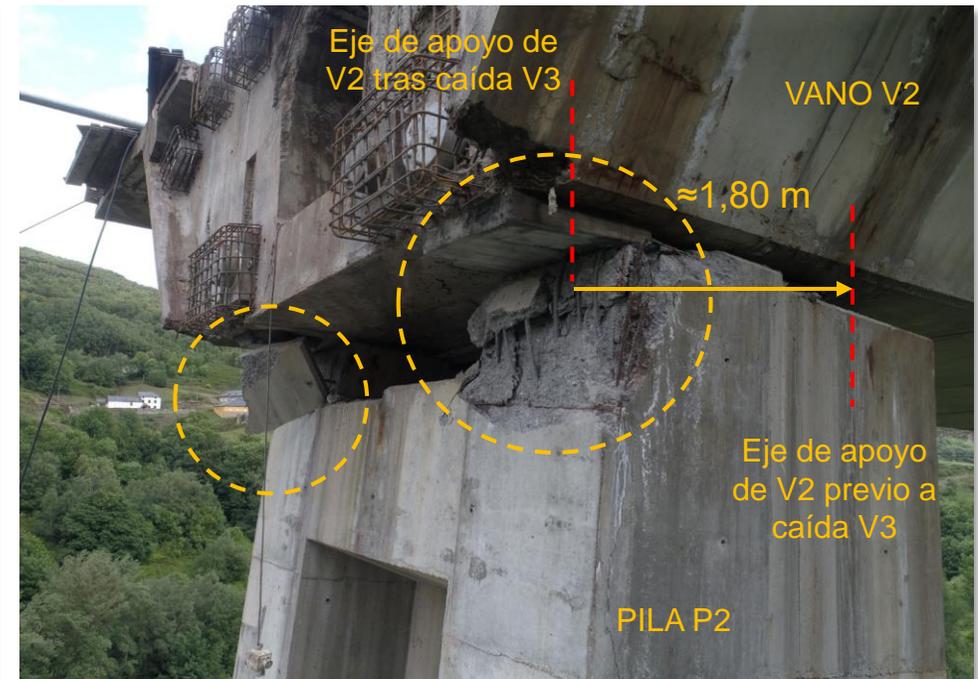
COLAPSO DEL VANO 3. 7 de junio de 2022

- El 7 de junio **colapsa sin previo aviso** el **vano 3** de la calzada dirección **A Coruña**.
- Tablero con caída** aparente a plomo.
- Desplazamiento de **1,80 m** de **cabeza** de **pila P2** como sólido rígido y **sin indicios** o muestras de **golpe/impacto** del tablero sobre la pila, **ni fisuras de flexión** que expliquen el desplome.
- Vano 2** queda **apoyado** donde antes estaba el **V3**.

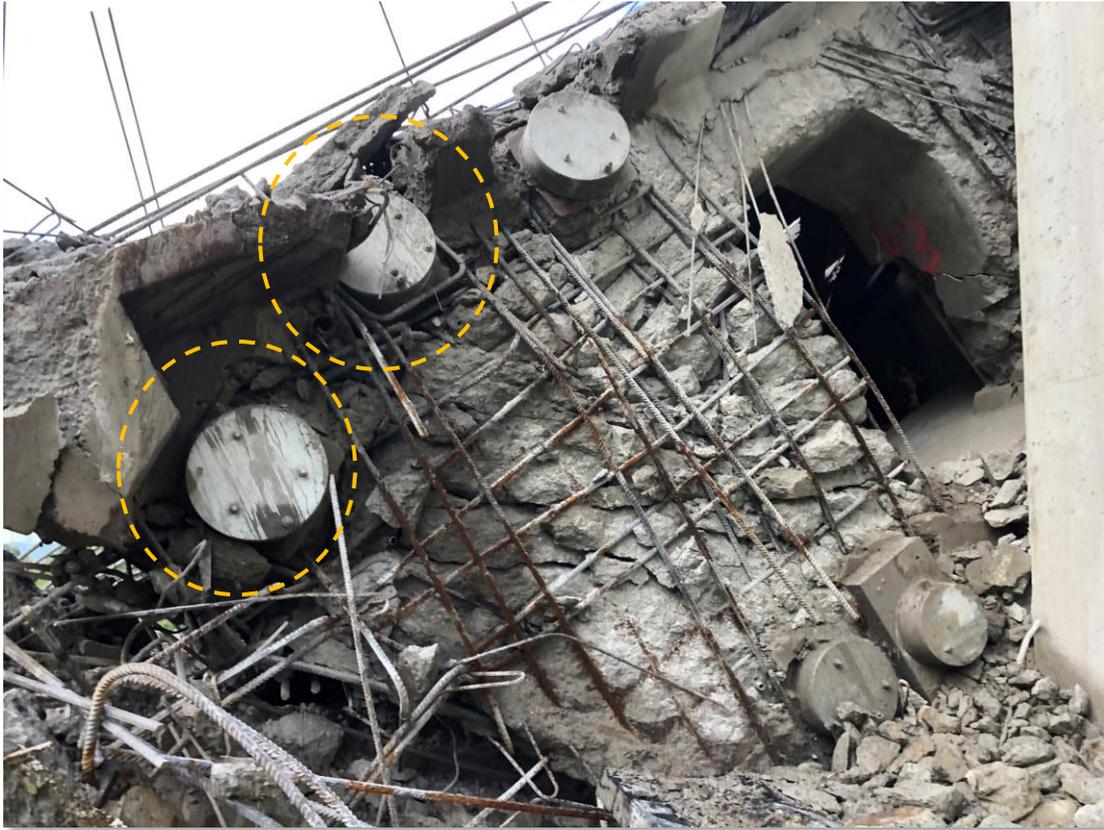
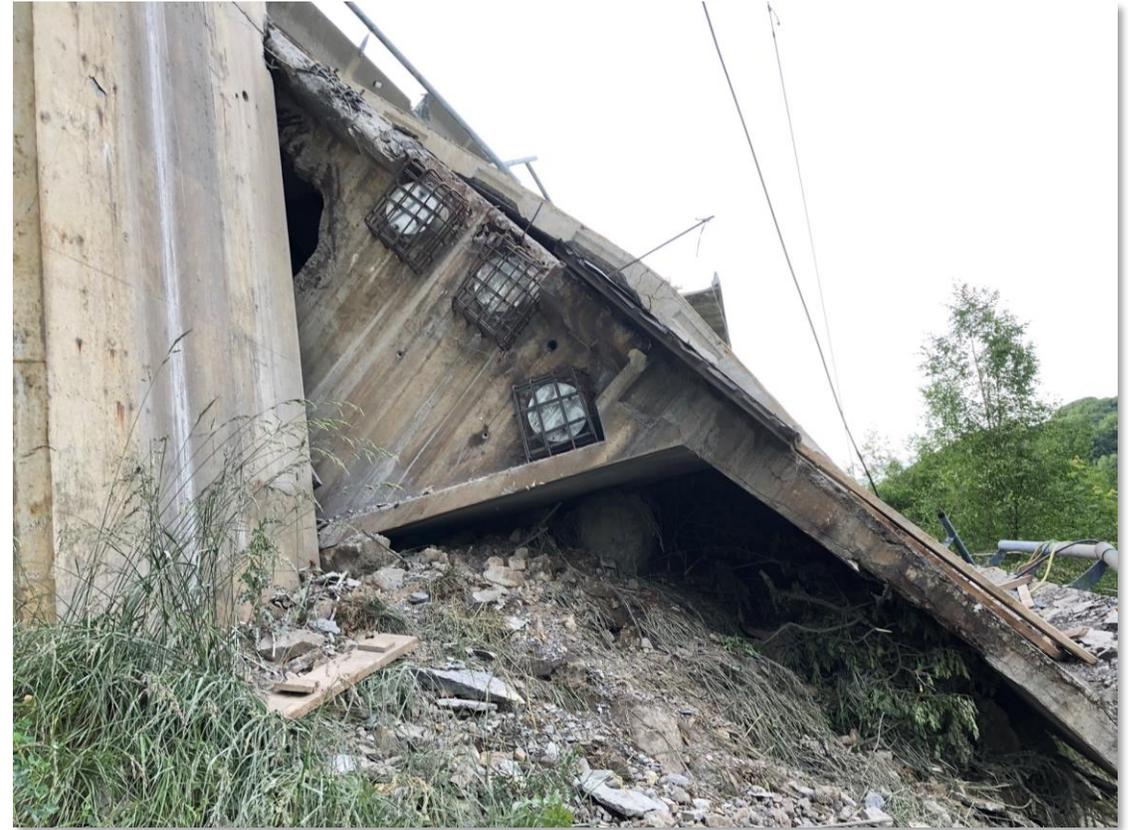
COLAPSO DEL VANO 3. 7 de junio de 2022

Mamparo A Coruña (P3). Zona superior “estallada”. Paso de hombre y esquina inferior con “aparente” integridad. Penetración de placas de pretensado en mamparo.

Mamparo lado Madrid (P2). Estado de aparente integridad.

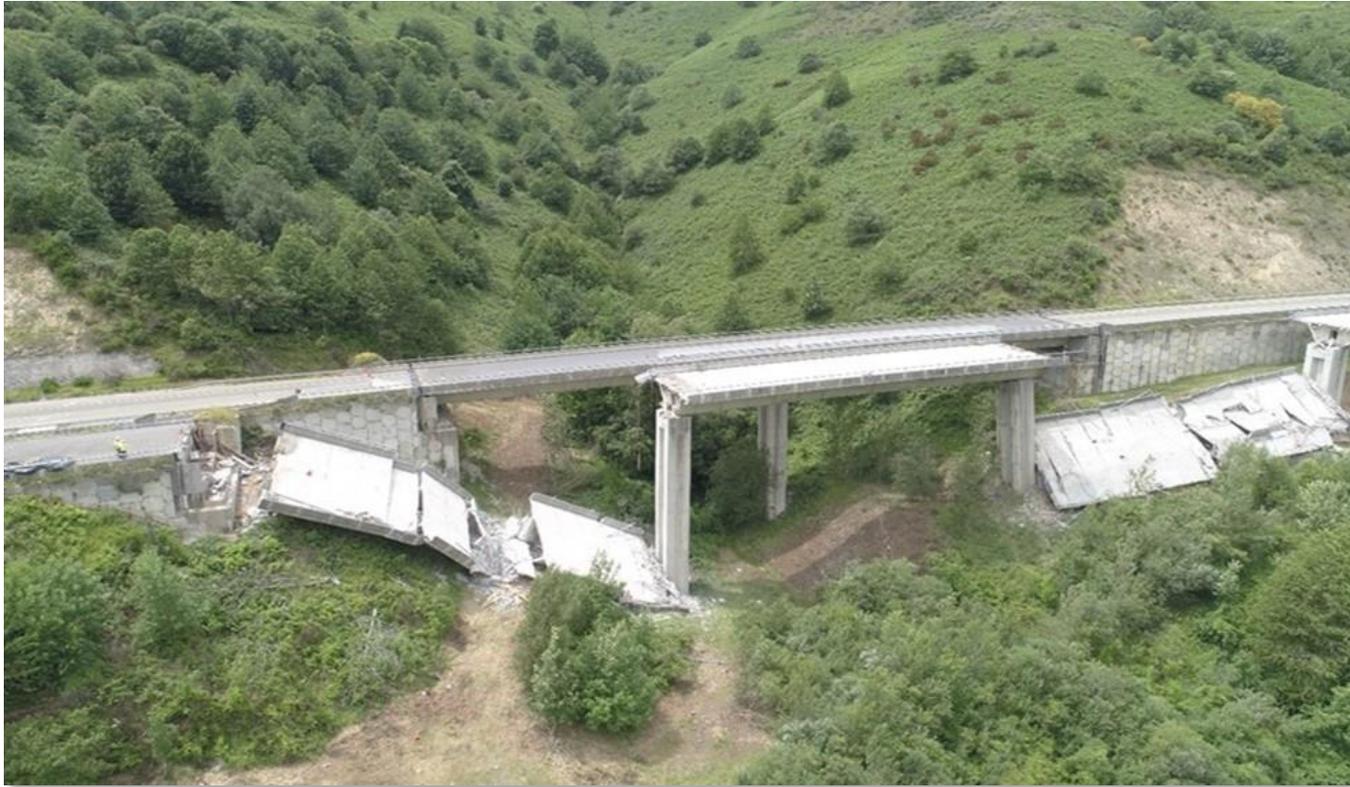
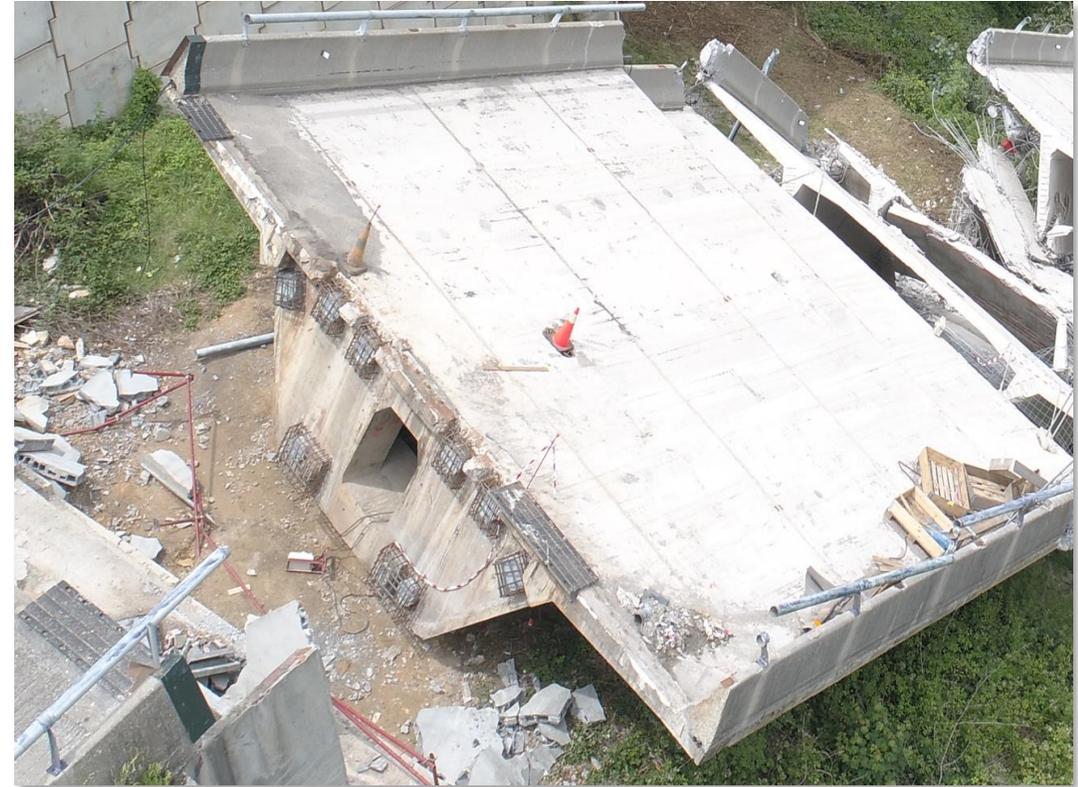
COLAPSO DEL VANO 1. 16 de junio de 2022

- Vista general del vano V1 tras su colapso. Nuevamente **sin aviso** o indicios previos.
- **Sin movimientos apreciables** en pila P1. Mamparo 1 **sin daños apreciables** de gran entidad.

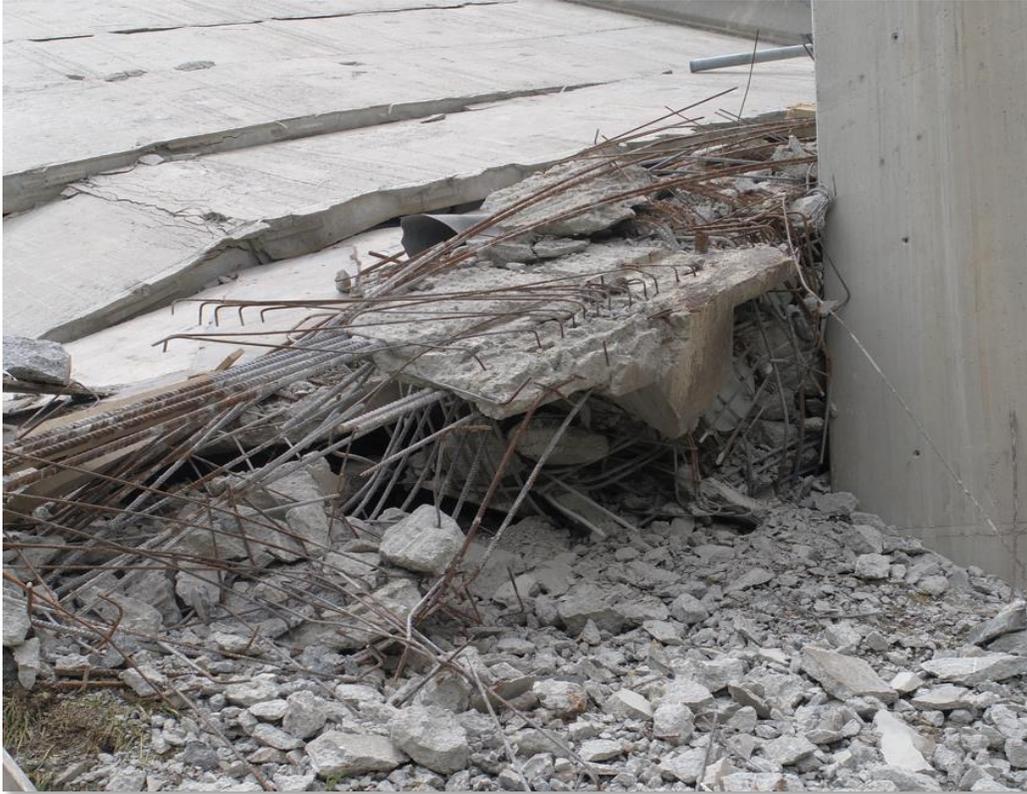
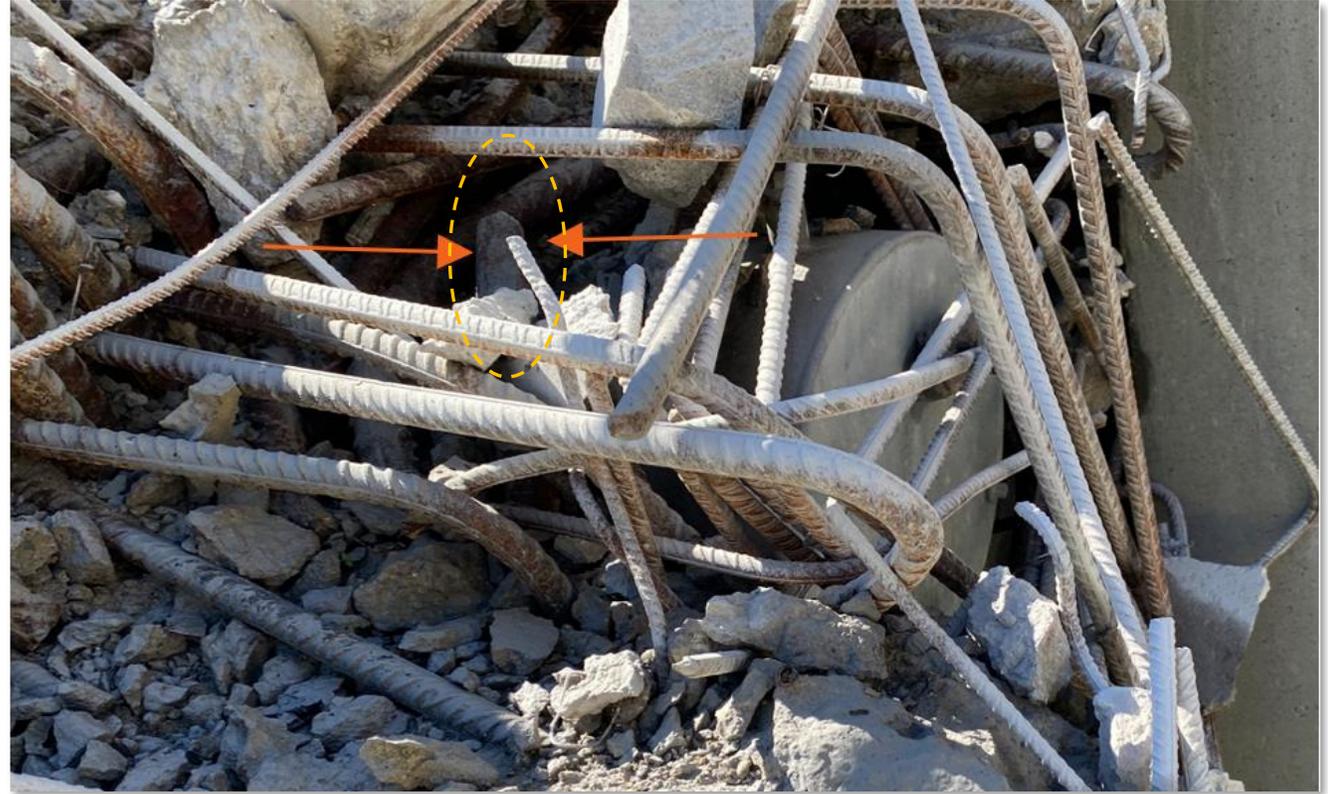
COLAPSO DEL VANO 1. 16 de junio de 2022

Mamparo 2 del vano 1 muy dañado, con ciertos indicios de haberse apoyado en el fuste de la pila durante su caída, pero la pila sin apenas desplome.

Bloque de anclaje hundido parcialmente en el interior del mamparo. Rotura de placa de anclaje.

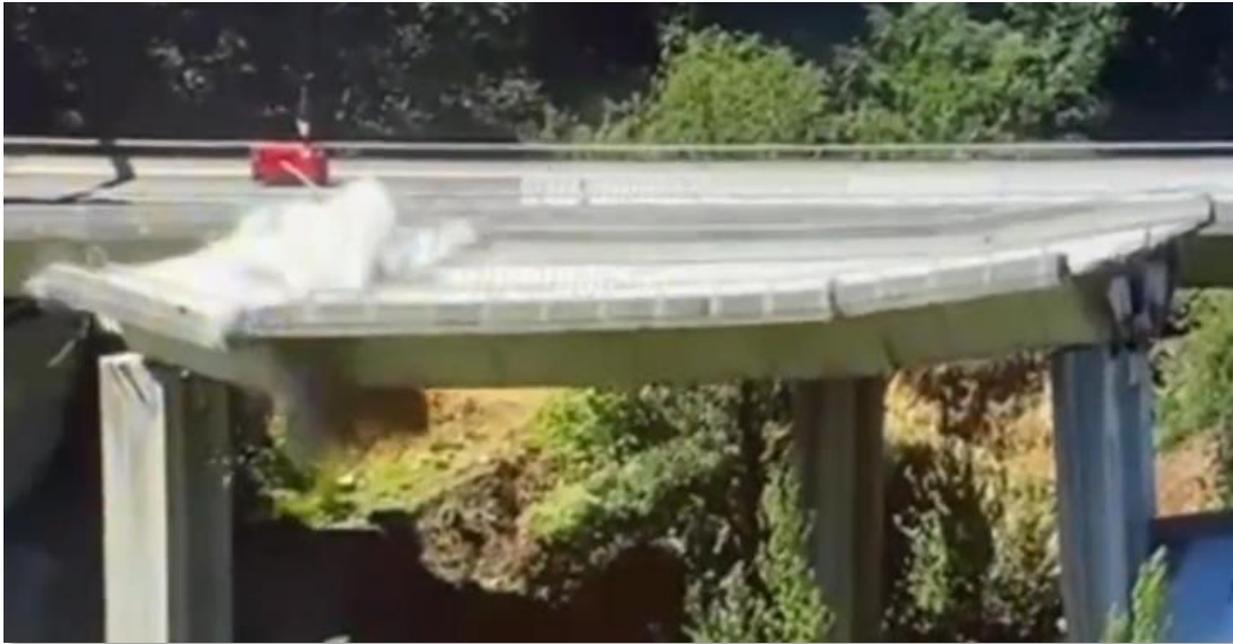
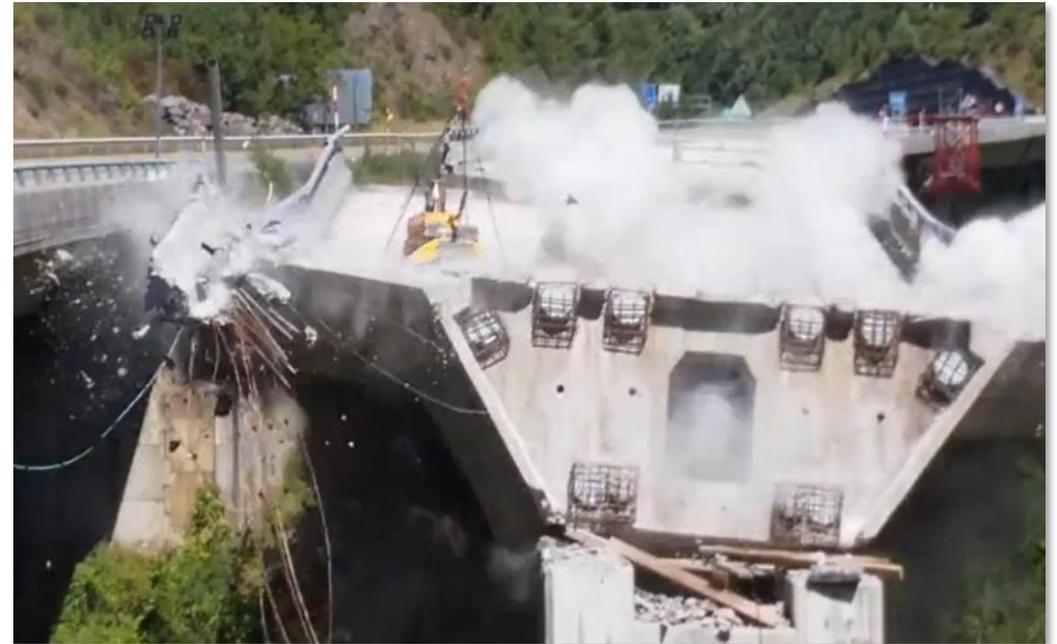
DEMOLICIÓN CONTROLADA DEL VANO 2

- **Demolición controlada** mediante debilitamiento de una sección del tablero.
- **Colapso** con perfecto **ajuste a los modelos** teóricos.
- **Ausencia de indicios** o señales de **daño** en las **zonas de hidrodemolición** y/o **bloques de anclaje adyacentes** tanto durante como después de la demolición.

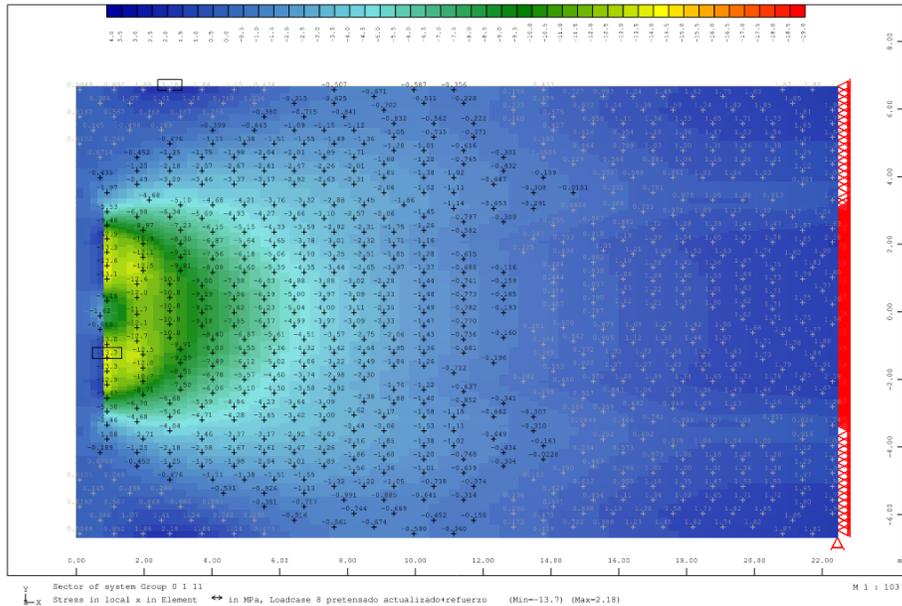
Tensiones máximas “x” en plano medio de losa conforme situación teórica de proyecto ($\sigma \approx 14$ mpa)

En ambos modelos, los niveles tensionales estaban holgados frente a los requisitos normativos

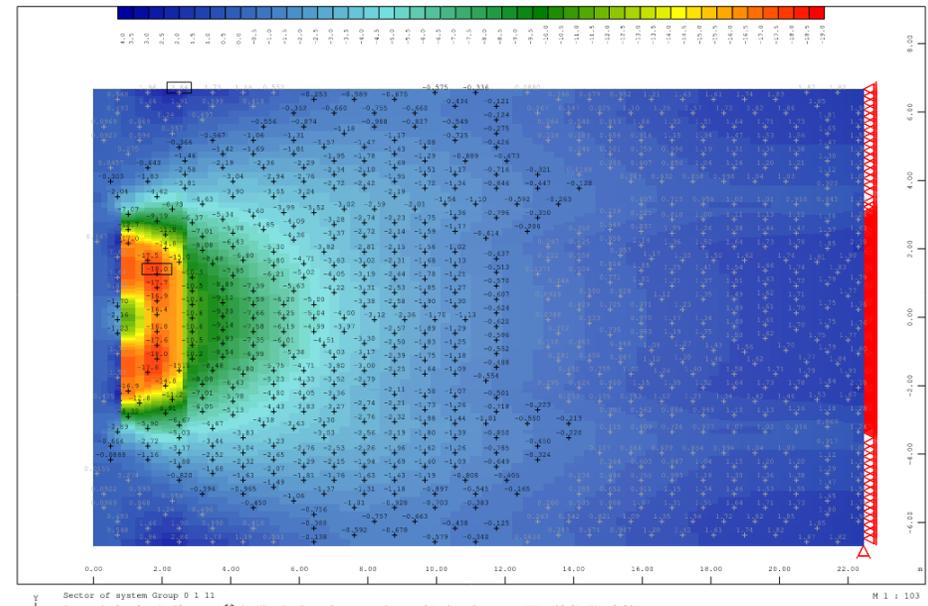
Tensiones máximas “x” en plano medio de losa conforme situación teórica de proyecto tras las hidrodemolición ($\sigma \approx 18$ mpa).

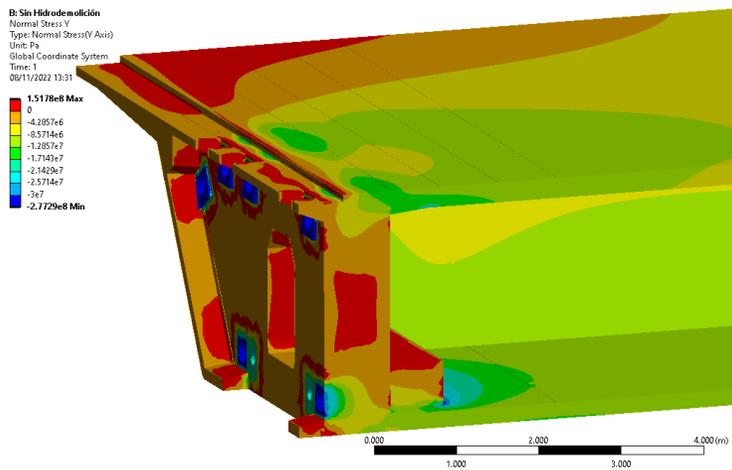
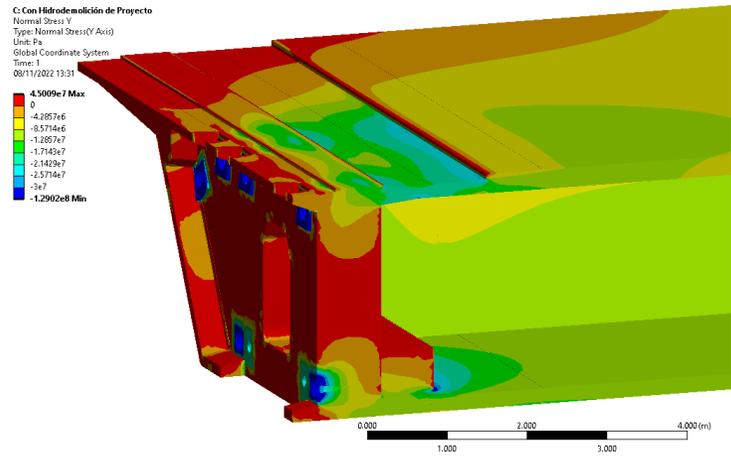
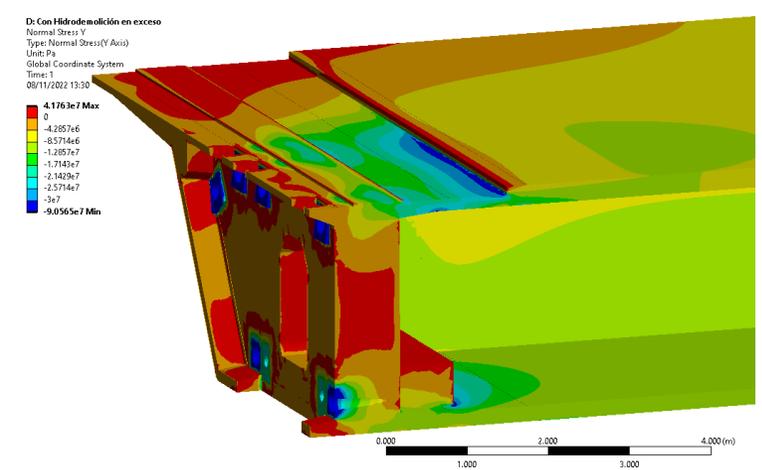
- A **izquierda**, **tensiones longitudinales** conforme a proyecto, en el centro conforme a la **situación teórica** de la hidrodemolición y, **a la derecha**, con un hipotético **exceso de hidrodemolición**.
- En los **tres casos** los resultados que se obtienen son **dentro de los límites normativos admisibles**

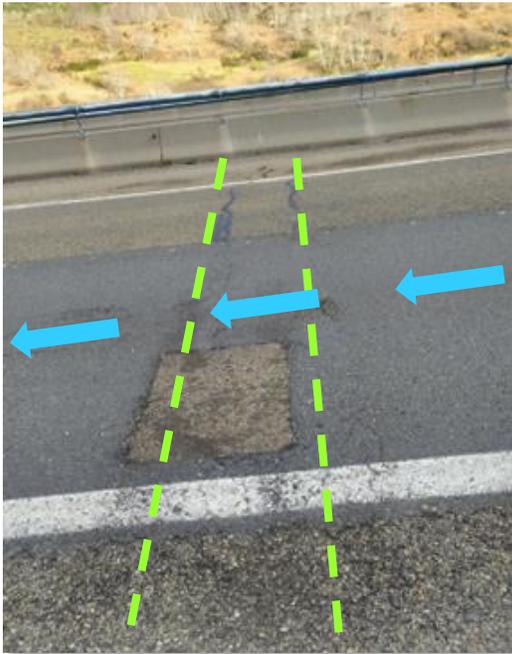
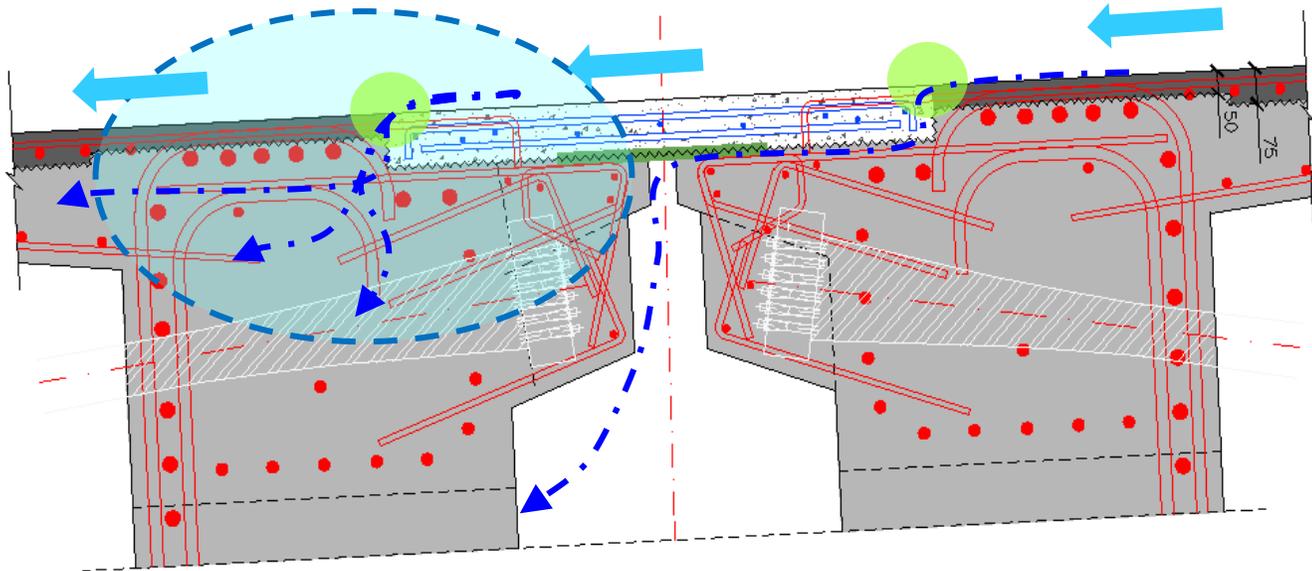
DETALLE DE LA JUNTA

Detalle **muy sensible** y expuesto a las condiciones de contorno, consecuencia de la **probable degradación** de las **características mecánicas y resistentes del hormigón y armaduras**, en un **entorno contaminado** por la inmediata entrada de **agua con sales fundentes** a través de las **losas de continuidad**.
