CIAIAC

Informe técnico ULM A-005/2014

Accidente ocurrido a la aeronave ultraligera modelo Tecnam P-92-ECHO-S, matrícula EC-FN5, en las inmediaciones del campo de vuelos de St. Feliu de Buixalleu (Girona), el 27 de abril de 2014

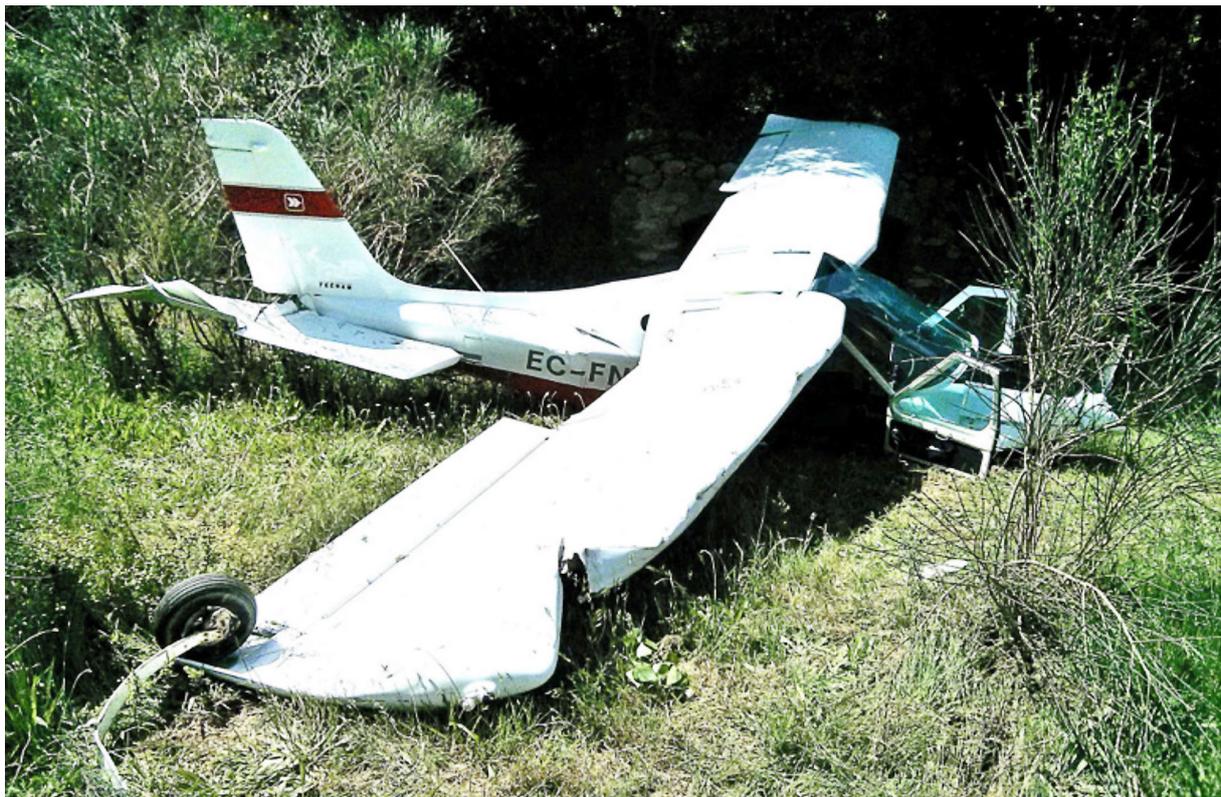
Figura 1

La aeronave resultó con daños localizados en la práctica totalidad de sus partes: fuselaje, planos, timón de profundidad, bancada de motor, hélice, tren principal derecho y rueda

de morro. Los restos desprendidos se encontraron agrupados en el lugar del impacto sin marcas de desplazamiento en el terreno.

La zona de la cabina se encontraba intacta a excepción de la ventana frontal, que estaba rota, no existiendo deformación ni en los laterales de la cabina ni en la zona de los pedales de dirección.

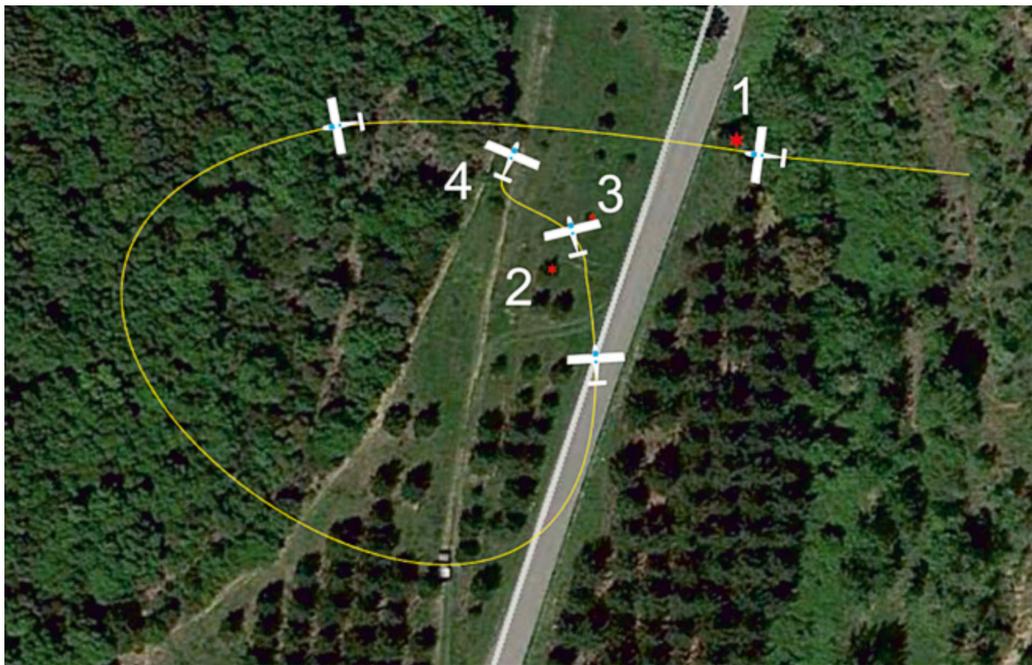
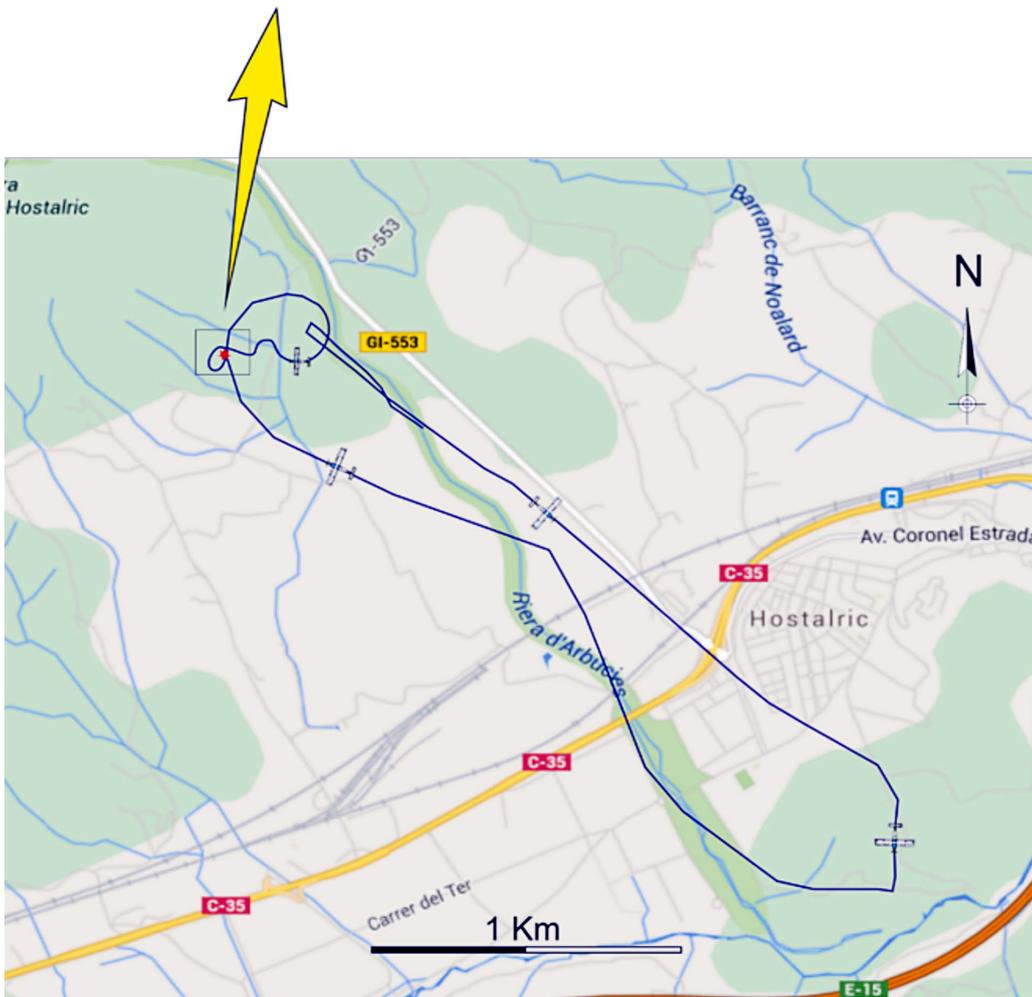
Figura 2. Trayectoria de la aeronave. Detalle tramo final

Se observa el carreteo de la aeronave hasta la cabecera de la pista 13, y el posterior despegue por dicha pista, ascendiendo hasta aproximadamente una altitud de 830 ft a 2.500 m de distancia una vez pasada la población de Hostalric. A continuación inició un viraje a derechas volviendo al campo de vuelos, alcanzando los 895 ft de altitud cuando se encontraba prácticamente alineado con la pista 31 del campo. Procedió entonces a realizar un tramo de viento en cola con un descenso paulatino hasta los 610 ft en el punto de viraje a tramo base. Seguidamente descendió hasta los 561 ft en una trayectoria curva sobrepasando el rumbo de pista, iniciando entonces un giro continuado a derechas manteniendo los 561 ft hasta descender a 547 ft y posteriormente a los 318 ft, donde ya contactó con el terreno.

En el terreno se observaron cortes en las ramas de la copa de algunos de los árboles cercanos más altos, alrededor de (1) y la rotura de tres pinos de menor entidad (2, 3) al lado del punto de impacto (ver detalle figura 2).

En el terreno se observaron cortes en las ramas de la copa de algunos de los árboles cercanos más altos (1) que indican la baja altura a la que se encontraba volando la aeronave. La rotura de tres pinos de menor entidad (2, 3) al lado del punto de impacto (4) es consecuente con las huellas de fuerte deformación en el plano derecho y con el desplazamiento del empenaje de cola. El impacto del ala derecha hizo pivotar el avión evitando un impacto frontal contra un muro de piedra, y por su parte el timón de profundidad en su contacto con otro de los pinos contribuyó notablemente a que la aeronave se frenase de forma rápida.
