CIAIAC

Informe técnico ULM A-009/2014

Accidente ocurrido a la aeronave
Zephyr 2000 de matrícula EC-ZKE,
en las proximidades del municipio
de Pilar de la Horadada (Alicante),
el 10 de mayo de 2014

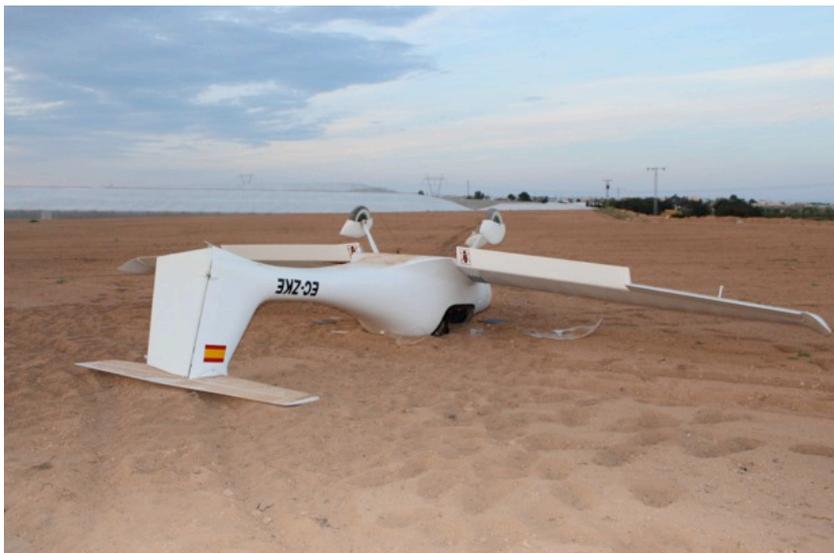
Según su testimonio, la mañana del accidente el piloto había realizado una inspección visual a la aeronave y había repostado, efectuando posteriormente un vuelo de una hora y media sin ninguna anomalía. Esa tarde repostó de nuevo el depósito (lleno) y sobre las 17:40h despegó para con la intención de realizar un vuelo desde la base (campo de vuelos de Vinarós (Castellón)) al campo de vuelos de Los Garranchos (Murcia). Tras haber realizado unas dos horas de vuelo, cuando se encontraba aproximadamente a doce minutos del destino y a 1000 ft de altura, el motor comenzó a "ratear" sufriendo pérdida de potencia. El piloto revisó visualmente todos los instrumentos de motor no apreciando anomalía alguna (temperaturas, presiones...), retrasó gases y volvió a aplicarlos, pero el motor volvía a ratear, esta vez a revoluciones más bajas, hasta que finalmente el motor se paró cuando se encontraba a seis minutos del campo de vuelo y a unos 1000 ft. El piloto identificó un campo de cultivo apropiado para un posible aterrizaje de emergencia, declaró emergencia (Mayday-Mayday-Mayday) dando su posición al campo de vuelo de los Garranchos cuya frecuencia tenía seleccionada. Según su testimonio, al contar con tan poco margen de altura, no intentó el re-arranque del motor ni accionó la bomba eléctrica. Cuando se encontraba a 800 ft de altura, la aeronave pasó por encima de unos cables de tensión y el piloto inició una maniobra de resbale aterrizando en un campo labrado de Pilar de la Horadada, a unos tres minutos del destino. Durante la carrera de aterrizaje, casi al final de ésta, al intentar girar a la izquierda para evitar un desnivel de unos 2 metros que se encontraba delante, la rueda de morro se clavó en el terreno y la aeronave capotó, presentando daños importantes. Los ocupantes sufrieron lesiones y magulladuras de carácter leve producidas por el vuelco.

Figura 1. Fotografía de la aeronave tras el accidente

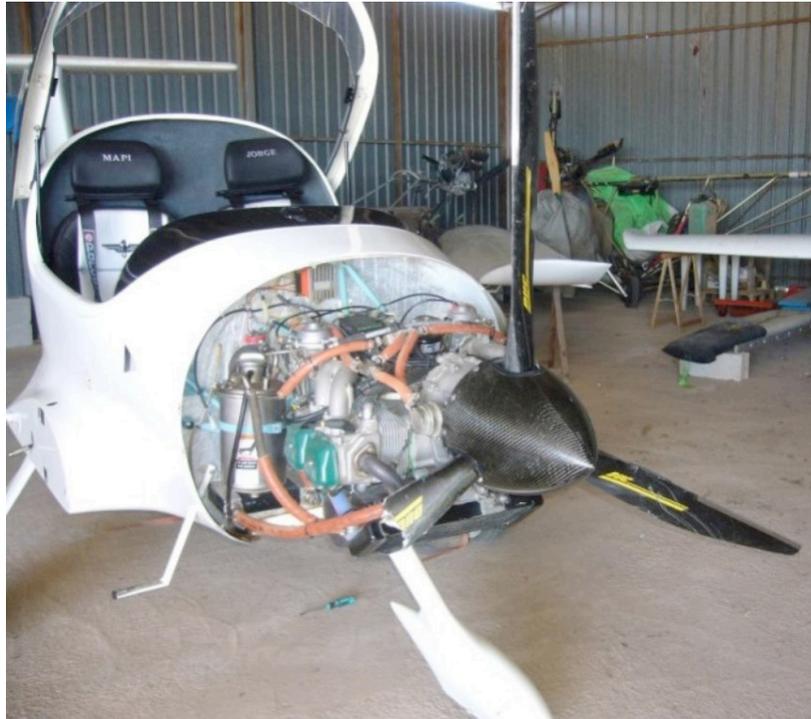
Tras el accidente la aeronave fue trasladada a un hangar en el campo de vuelo de Vinarós para su posterior inspección. Los planos habían sido desmontados para realizar el traslado y se podían apreciar los siguientes daños (*Véase fotografía 2*):

- La cúpula de la cabina tenía el cristal roto.
- La pata del tren de morro estaba doblada hacia la izquierda.
- El plano derecho presentaba costillas rotas en zona unión con el fuselaje, flap derecho estaba dañado en la zona cercana al fuselaje y la punta del ala tenía marcas de contacto.
- Una de las palas de la hélice estaba rota a unos 15 cm de la raíz y otra pala tenía daños en unos 18 cm en el borde de salida.

Figura 2. Fotografía de la aeronave en la inspección

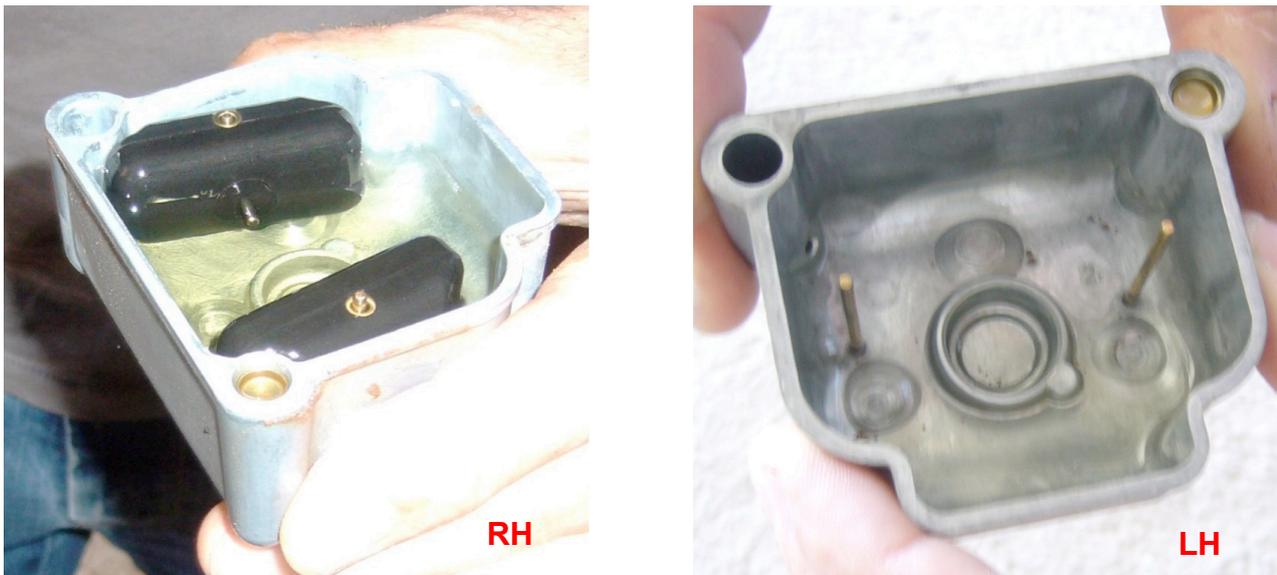
Se desmontaron las cubetas de los carburadores, para comprobar si todavía había combustible. La cubeta del carburador derecho tenía combustible y se veía el fondo limpio. La cubeta del carburador izquierdo estaba totalmente seca y con algo de suciedad en el fondo de la cubeta (*Véase fotografía 3*).

Figura 3. Fotografía de las cubetas del carburador (RH y LH)

Durante la inspección realizada tras el accidente, se encontró que la cubeta del carburador izquierdo no tenía combustible y que no salía combustible desde la piña de distribución hacia este carburador. Se desmontaron los diferentes componentes del sistema de alimentación de la bomba mecánica y tras empujar varias veces manualmente el vástago de la bomba, el caudal hacia el carburador izquierdo comenzó a salir de nuevo.

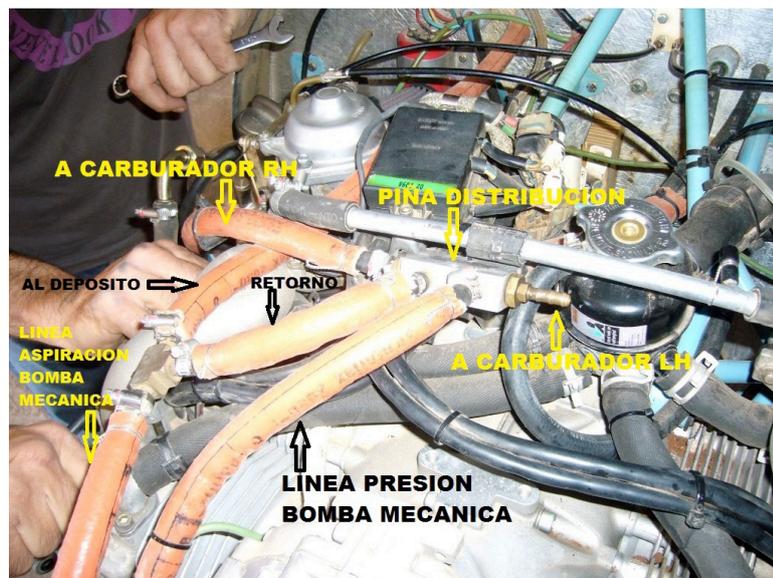
Seguidamente, con las cubetas desmontadas, se accionó la bomba eléctrica de combustible comprobándose que la gasolina llegaba correctamente a la zona de las cubetas de ambos carburadores. A continuación se procedió a comprobar la bomba mecánica accionando el motor de arranque, comprobándose que llegaba combustible al carburador derecho (menor cantidad que con la bomba eléctrica) pero no llegaba nada de combustible a la zona de la cubeta del carburador izquierdo (Véase figura 4). La líneas de alimentación de la bomba mecánica y la eléctrica hasta la piña de distribución son independientes una de otra.

Figura 4. Esquema de la distribución de combustible

Se desconectó entonces el tubo situado entre la piña de distribución y la entrada al carburador izquierdo, y accionando nuevamente el motor de arranque se verificó que no salía combustible desde la piña hacia el carburador izquierdo. Se taponó la entrada de combustible a la cubeta del carburador derecho, empujando la aguja de la cubeta consiguiendo de este modo que en este caso sí saliera combustible desde la piña de distribución al carburador izquierdo. El caudal de combustible en este caso era menor comparado con el facilitado por la bomba eléctrica, aunque posiblemente se debiera al giro del motor a bajas revoluciones. En cualquier caso la anomalía principal era que no llegaba combustible en condiciones normales de operación con bomba mecánica al carburador izquierdo.

En vista de los resultados se concluye que la parada de motor ocurrió por un problema en la línea de alimentación de la bomba mecánica, posiblemente por la obstrucción de la bomba mecánica en sí (lo más probable debido a problemas ya identificados por el fabricante del motor que dieron lugar a un boletín de servicio que recomendaba el cambio de la bomba) o de las tuberías de conexión de la bomba mecánica y/o de la piña de distribución al carburador izquierdo. Probablemente, si se hubiera activado la bomba eléctrica el motor no se habría parado pues las líneas de alimentación de la bomba mecánica y eléctrica son independientes entre sí y la obstrucción de una no hubiera afectado a la otra.
