Informe técnico ULM A-010/2014

Accidente ocurrido el domingo día
08 de junio de 2014 a la aeronave
ULM Moragon M1 de matrícula EC-E13,
al sur de la ciudad de Gijón (Asturias)

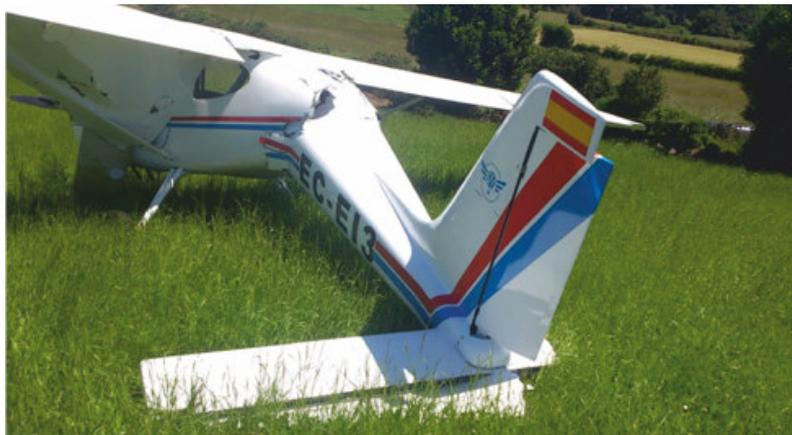
Figura 1. Aeronave ultraligera tras el evento y en el campo elegido para el aterrizaje de emergencia

La aeronave sufrió daños por el impacto en su plano izquierdo, el estabilizador horizontal derecho se arrancó y el fuselaje quedó seccionado parcialmente por detrás de la cabina de vuelo (ver figura 1). El piloto y acompañante no sufrieron lesiones.

Se produjo la rotura del fuselaje detrás de la cabina, la rotura del estabilizador y timón de profundidad derecho, la rotura parcial de la pata de morro y la rotura y desprendimiento del borde de ataque del plano izquierdo. Los daños se consideran importantes. La hélice ha quedado intacta.

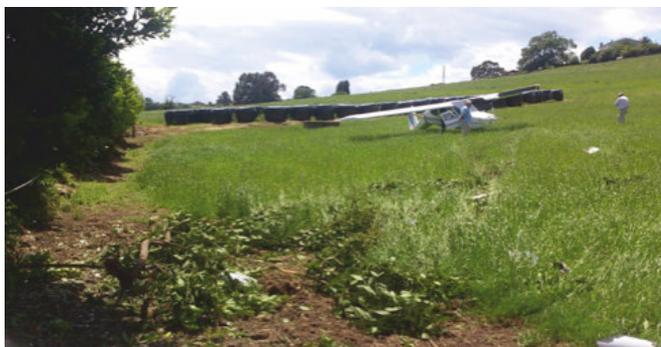
Figura 2. En primer término árboles y ramas rotas del cerramiento. Huellas sobre la pradera del recorrido de la aeronave.

Unos pocos metros más allá del inicio de la pradera quedaron en la hierba huellas de las ruedas del tren de aterrizaje. El avión recorrió unos 30 metros hasta su detención.

Durante el recorrido de la aeronave por la pradera, ésta fue virando hacia la izquierda, por el impacto con el plano izquierdo, hasta rebasar los 180° de giro y quedar orientada casi en sentido perpendicular al recorrido y mirando hacia la derecha de éste. También se dañó la pata de morro que rompió por el soporte de la rueda.

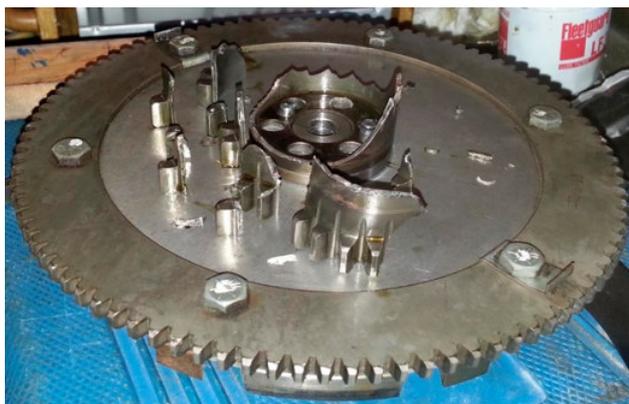
Figura 3. Volante de inercia y piñón en forma de vaso dañado

Se desmontó la placa soporte del alternador, en la parte trasera del motor, y el conjunto del volante de inercia y volante magnético, unidos al cigüeñal por 6 tornillos, y se encontró roto el piñón en forma de vaso de 22 dientes que transmite el movimiento del cigüeñal a otro engranaje de 44 dientes solidario con el árbol de levas y que transmite también giro a los rotores de los distribuidores del encendido (ver figura 3).

La rotura de este piñón, denominado gear crankshaft por el fabricante, produjo como consecuencia marcas y deformaciones en el extremo del cigüeñal, en los semi-cárteres traseros y en la placa trasera de anclaje del motor a la aeronave ultraligera. No se encontraron otras anomalías o daños en el motor que tuviesen relación con un posible fallo de funcionamiento.

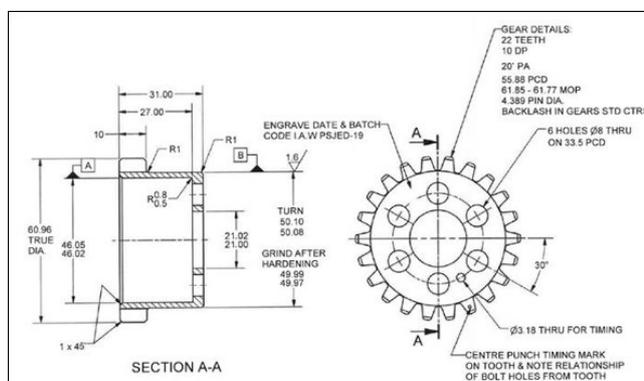
Dibujo 1. Piñón de 22 dientes, versión vigente hasta 2004

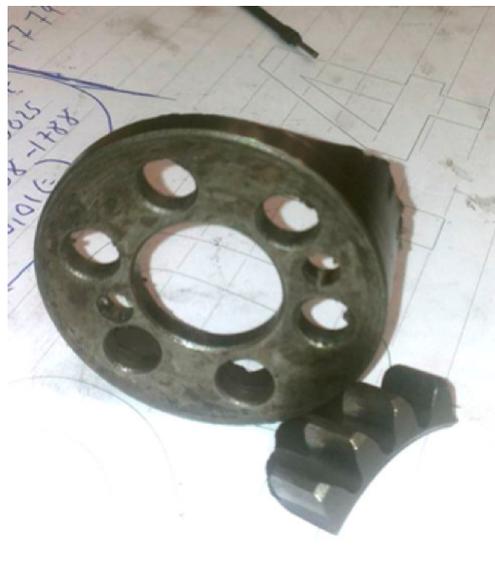
El fabricante confirmó que la pieza que se rompió, el piñón de 22 dientes, no se correspondía con la pieza fabricada y montada en el motor en origen el 06/12/2002. Estas diferencias se pueden contrastar entre el dibujo nº 1 y la figura nº 4. El propietario del ultraligero añadió dos perforaciones de un diámetro menor a los seis orificios de diámetro 08 mm para los tornillos de sujeción de la pieza original. Además el propietario reemplazó un pequeño agujero de 3,18 mm de diámetro para posicionamiento y ajuste de la pieza original por una de las nuevas perforaciones.

Figura 4. Piñón roto instalado en el motor.

La rotura del piñón en forma de vaso por su pared vertical y la desaparición en varios trozos del engranaje dejó sin rotación el árbol de levas y los rotores de distribución del encendido a los cuatro cilindros del motor.

El propietario achacaba la rotura de este piñón al ligero espesor de su pared, ya que la rotura progresó a lo largo de casi la mitad de su circunferencia, siguiendo la huella del retén de goma; sin embargo no se ha podido contrastar esta posibilidad o hipótesis.

En cuanto a la huella del retén de goma sobre el piñón, ésta es común con el funcionamiento del motor y no tiene efecto sobre el material del engranaje o piñón en forma de vaso, lo que descarta la hipótesis formulada por el propietario basada en la superficie de rotura.

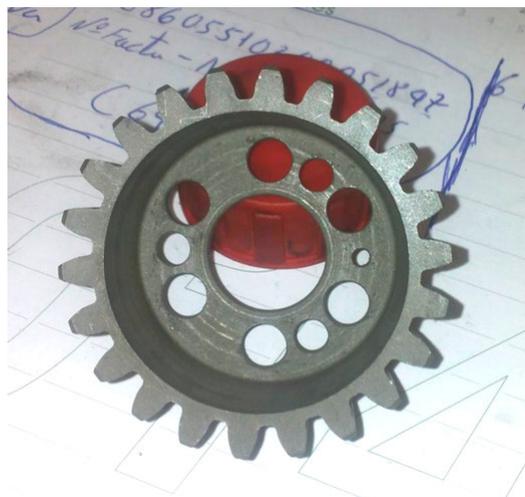
El fabricante informó que en 2004 este elemento fue mejorado incorporando tres nuevas perforaciones para las espigas, tal como se aprecia en un piñón nuevo actual, figura nº 5. Es más, en octubre del año 2006 Jabiru emitió un Boletín de Servicio, el JSB 012-1, cuyo objeto era la sujeción del volante de inercia al cigüeñal, y en el que se informaba de la posibilidad de rotura de los tornillos de sujeción.

Figura 5. Piñón nuevo de sustitución

a 3/8". Estos tornillos luego fueron complementados con 3 espigas o pernos de 6 mm de diámetro (ver figura 5).

El fabricante indica, por otra parte, que no es su práctica taladrar estos nuevos orificios para las espigas sobre el piñón, sino que prefieren reemplazarlo con un piñón nuevo si el motor entra en mantenimiento.

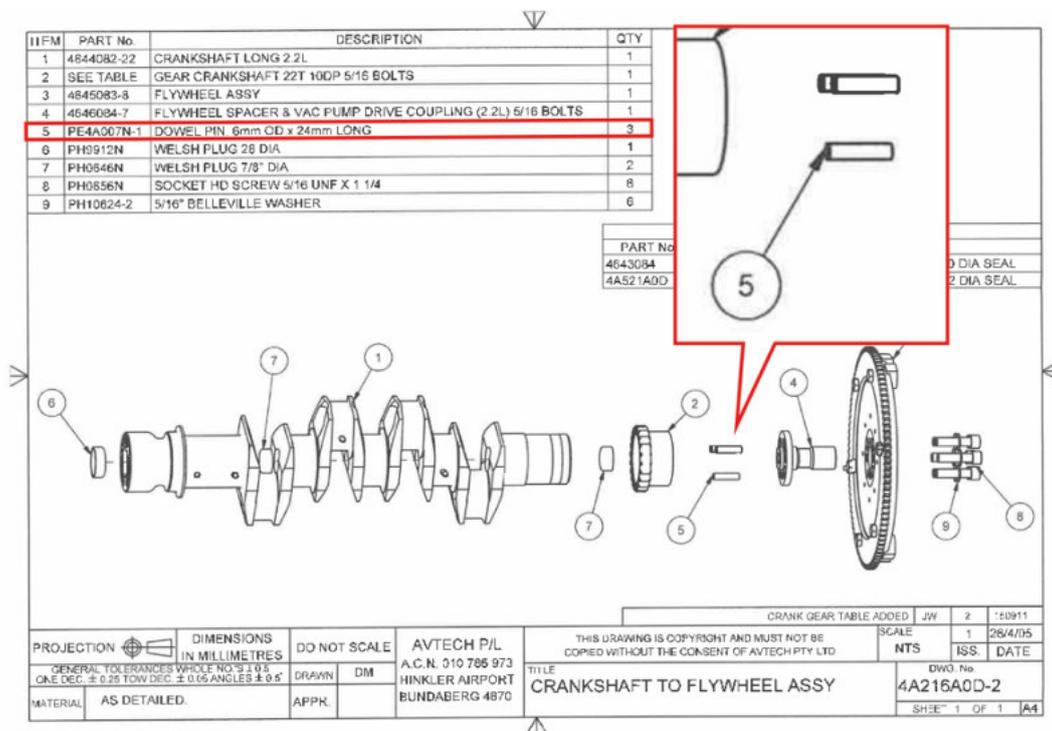
Durante la implementación del citado Boletín se mecanizaron sobre el piñón dos orificios para la instalación de las espigas requeridas de 6 mm de diámetro, siguiendo las indicaciones del grafico del conjunto cigüeñal y volante de inercia, incluido en el Manual de overhaul del fabricante del motor Jabiru (ver dibujo 2). Sin embargo, el propietario, que realizó la mecanización del piñón, erró en la interpretación del gráfico ya que tanto en el dibujo como en el cuadro descriptivo se indican tres espigas, como se puede comprobar en los detalles realizados en la figura. Y, por tanto, el piñón modificado por el propietario no se ajustaba al Boletín de Servicio.
