Informe técnico ULM A-014/2014

Accidente ocurrido
el 12 de julio de 2014,
a la aeronave ultraligera,
modelo Micro Mong,
matrícula EC-XLG, en el
aeródromo de Trebujena
(Cádiz)

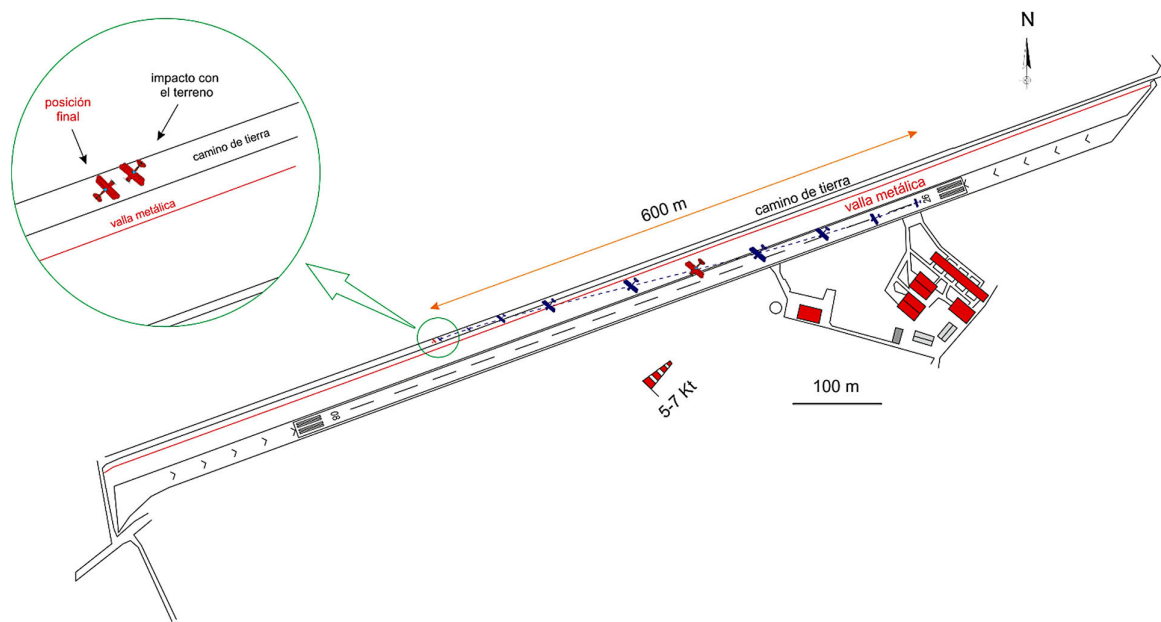
Figura 1. Croquis descriptivo de la trayectoria y situación de la aeronave

con la que ascendía la aeronave. De pronto la aeronave se desplazó hacia la derecha desviándose del eje de la pista, volando aporado al viento y en la misma dirección de la pista pero fuera de ella. El vuelo era muy inestable y aunque iba con toda la potencia no consiguió avanzar para llegar a la pista. Una vez recorridos del orden de 500 o 600 m, y a una altura de 10 a 12 m, súbitamente se levantó el plano izquierdo precipitándose al suelo con un ángulo de 30° o 40° hacia abajo y hacia la derecha, impactando de forma rotatoria primero con el plano derecho, tren derecho, hélice y plano izquierdo, realizando un giro casi completo de manera que la aeronave quedó prácticamente en la misma dirección en el mismo lugar del impacto, a unos 20 m del eje de la pista.

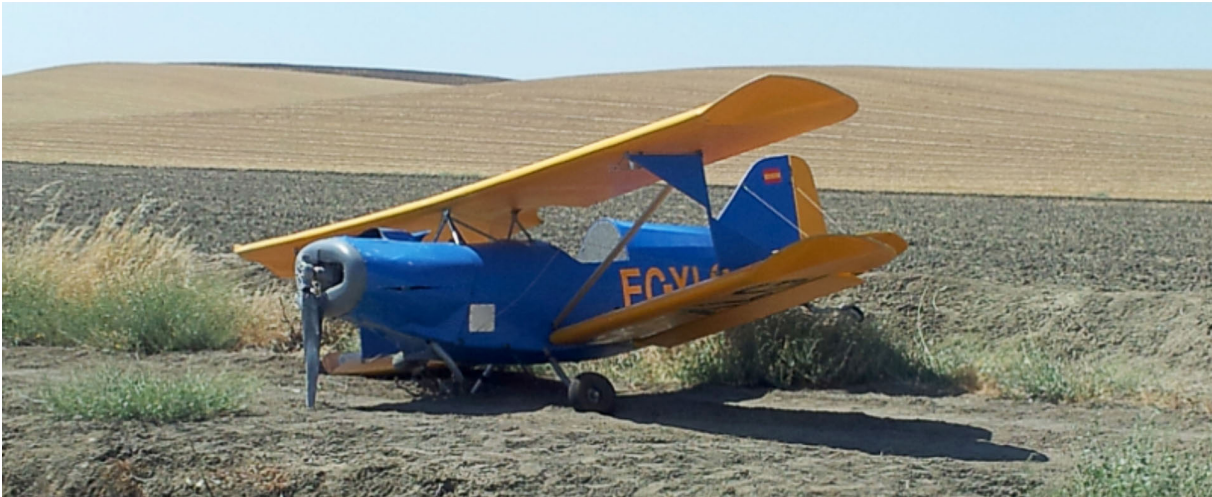
La aeronave sufrió daños en las puntas de ambos planos, en el tren de aterrizaje, rotura de la hélice y capós y daños en la bancada del motor.

Figura 2. Situación de la aeronave tras el impacto
