COMISIÓN DE INVESTIGACIÓN DE ACCIDENTES E INCIDENTES DE AVIACIÓN CIVIL

Informe técnico ULM A-004/2017

Accidente ocurrido a la aeronave construcción por aficionado Helisport CH-77, matrícula EC-XPK, en Sotovellanos (Burgos) el día 8 de marzo de 2017

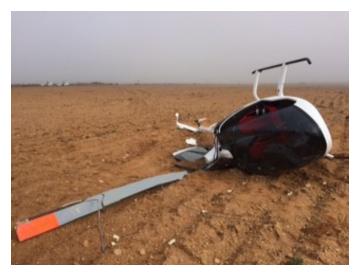
Figura 1. Aeronave tras el accidente

La aeronave sufrió daños en el rotor principal, transmisión principal, estructura de cola, tren de aterrizaje y cabina.

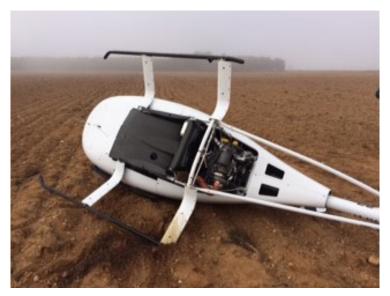
La aeronave se encontraba volcada sobre el lado derecho y había marcas en el terreno que indicaban que había deslizado varios metros hacia ese lado.

Figura 4. Marcas de arrastre en el terreno

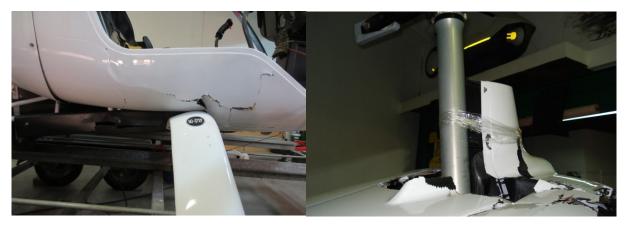
La estructura de cola estaba desalineada con respecto a los carenados de motor debido al impacto contra el terreno. Las riostras, principalmente la izquierda, estaban dobladas a causa del duro impacto que habían tenido ambos patines contra el suelo. Esto era especialmente destacable en la parte trasera, en la que se había doblado el arco trasero de unión de los mismos con respecto al fuselaje de la aeronave.

Figura 6. Daños en la aeronave

Los patines del tren de aterrizaje estaban doblados y abiertos hacia el exterior, presentando más daños el del lado derecho de la aeronave. También estaban dañados los carenados de los patines y la barra de unión de los mismos estaba doblada haciendo curvatura hacia la parte inferior.
