## Informe técnico ULM A-006/2014

Accidente ocurrido a la aeronave ultraligera motorizada (ULM) Tecnam P92 Echo-S, matrícula EC-G19, operada por el Aeroclub de Barcelona-Sabadell, en el Aeródromo de La Cerdanya (Girona) el 1 de mayo de 2014

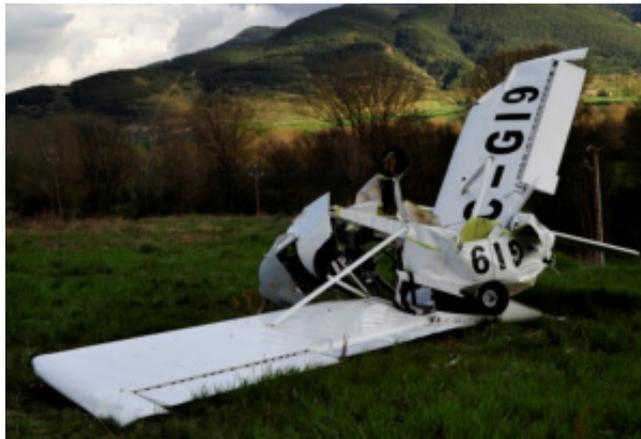
Figura 1. Posición final de la aeronave

Como consecuencia del accidente, la aeronave sufrió daños importantes.

La aeronave se encontró a 39 metros de la cabecera de la pista 07 en las coordenadas 42°23'3"N y 1°51'23"E (Ver apéndice: Marcas en el terreno y distribución de restos).

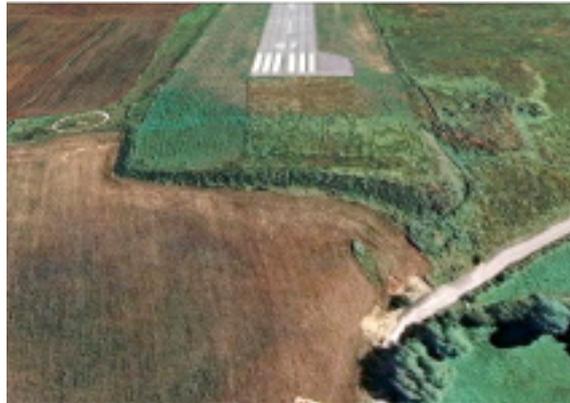
En la parte anterior al umbral de la pista 07, a unos 62-63 metros, hay un talud de altura variable.

Figura 6. Talud en el sentido de la aproximación a la pista 07

De acuerdo a las huellas encontradas en el terreno y los restos de la aeronave hallados, el primer impacto se produjo con la punta del plano izquierdo en la parte superior del talud anterior a la pista, a aproximadamente 65 m de ésta.

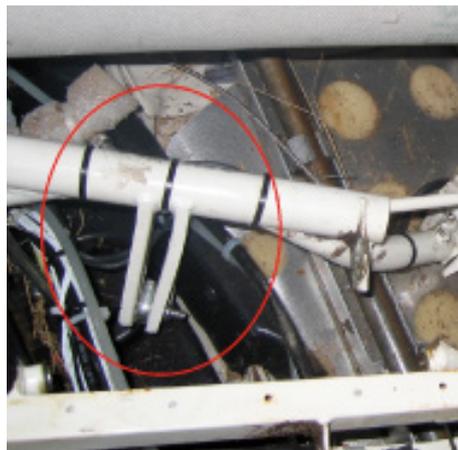
Se inspeccionaron todos los mandos de vuelo sin encontrar nada anormal, salvo que la barra del mando de profundidad estaba partida debido al impacto. También había rotura en la cabecilla de unión del mando a la palanca (primer tramo del mando de profundidad), compatible con una rotura por impacto.

Figura 7. Rotura de la varilla de empuje de transmisión

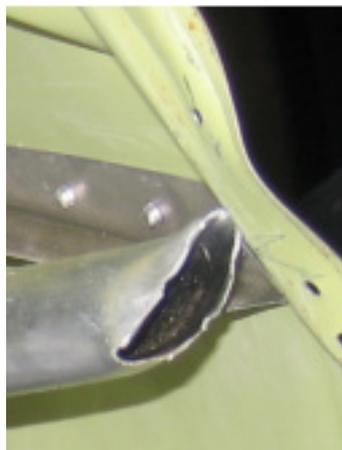
Figura 8. Rotura del eje de transmisión

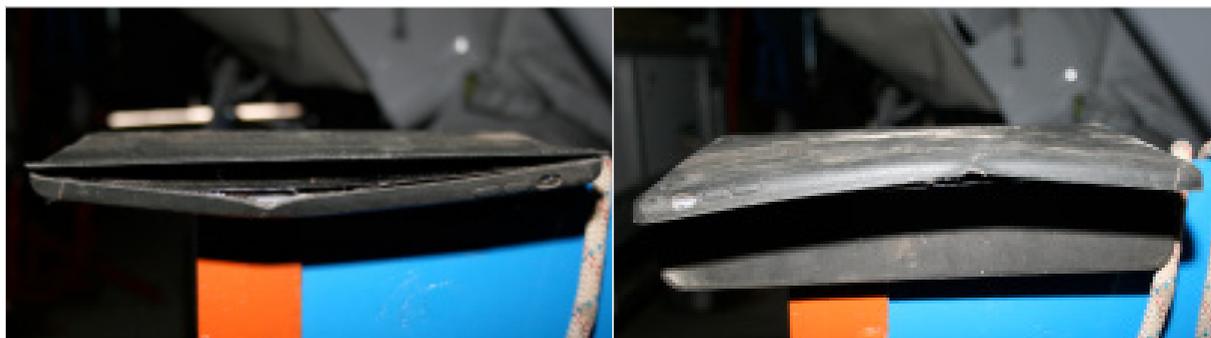
Entre los restos de la aeronave se encontró un iPad, perteneciente al alumno, que presentaba una marca de pinzamiento. En un primer momento se pensó que el iPad podía haber causado una obstrucción en los mandos en el caso de que hubiera caído debajo del asiento.

La marca de pinzamiento se presentaba en la parte de la funda que hace de soporte de la pantalla, junto con una deformación de dicha funda. Pero en la tapa no había ningún daño ni deformación por lo que se dedujo que el daño se había producido con la funda abierta, es decir, con la tapa separada de la pantalla o deslizada respecto a ésta.

Figura 9. Marca en el iPad encontrado entre los restos

Entre los restos de la aeronave se encontró un iPad, perteneciente al alumno, con un pinzamiento en un lado de la funda que lo protegía. Éste pudo haberse salido del compartimento de la puerta a causa de los cambios de actitud del avión en la realización de maniobras, debido a que el compartimento no está cerrado completamente. Podría haber deslizado hasta acabar detrás del asiento del alumno y después de varios movimientos, debido a los virajes de la aeronave, haberse colado entre los rieles debajo del asiento. La probabilidad de que esto ocurriera es muy remota puesto que el tamaño del iPad es prácticamente igual al espacio entre los rieles, pero en la investigación se comprobó, en una aeronave del mismo modelo, que cabía en este espacio. Si hubiera caído en este espacio y se hubiera desplazado hasta el ensamblaje de la palanca del mando de profundidad, podría haber limitado el recorrido de ésta hacia atrás (morro arriba), pero nunca una obstrucción del mando de profundidad total.

La posibilidad de que esto ocurriera es altamente improbable pero no imposible.

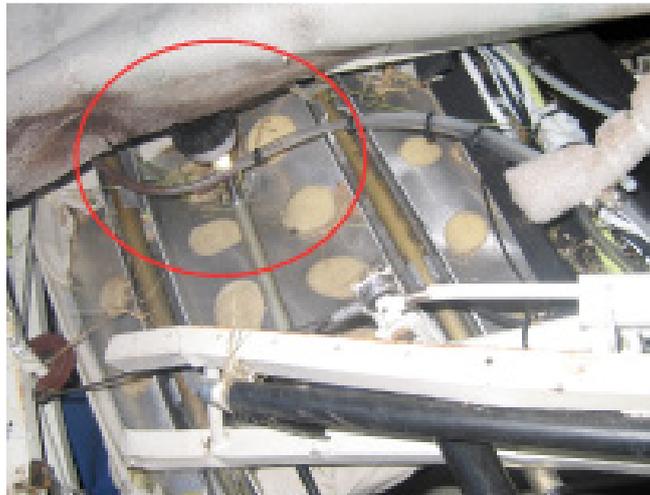
Como puede verse en la figura 11 hay un hueco entre los rieles en los que está enganchado el asiento. En la aeronave accidentada se desmontó la parte inferior de los asiento y se comprobó que no era posible que el iPad hubiera acabado debajo del asiento del alumno, puesto que bajo éste se hallaba una bomba (ver figura 12) que hubiera impedido el movimiento del iPad hacia la parte interior bajo el asiento. Así que de haberse introducido bajo el asiento, éste debería ser el del instructor.

Figura 12. Parte inferior del asiento del alumno

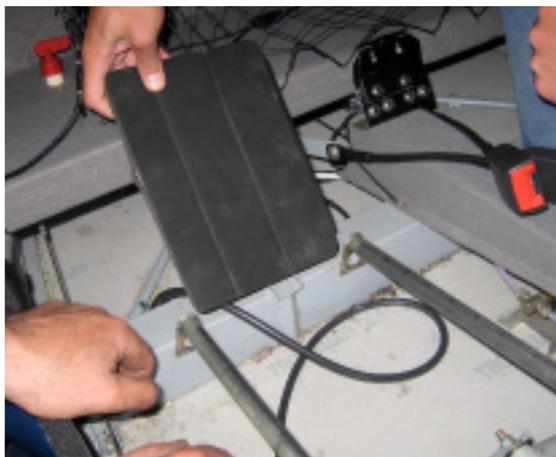
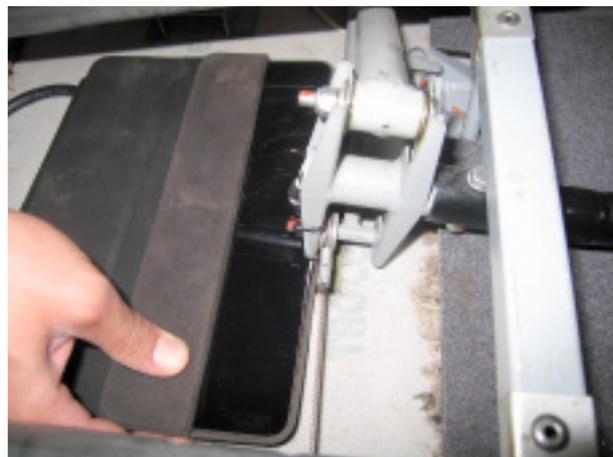
En la aeronave del mismo tipo que la accidentada, al desmontar el asiento de la derecha correspondiente al del instructor, para acceder mejor a la zona, se comprobó que el espacio entre los dos rieles permitía que pudiera pasar el iPad cerrado, pero muy justo y forzándolo. Para que hubiera podido pasar, en el caso del accidente, el iPad debería haber caído en la posición exacta que se muestra en la figura 13, ya que de otro modo sería imposible que pasara entre los rieles. De haber pasado entre los rieles, debería haberse girado 90 grados para que la parte dañada coincidiera con el ensamblaje de la palanca de control y se diera entonces una obstrucción en la parte final del recorrido de la palanca hacia atrás. Pero la zona para girar es muy reducida, no siendo posible que se girara 90° en un solo movimiento hacia delante del iPad. Para que hubiera quedado en horizontal deberían haberse dado varios movimientos hacia delante y hacia atrás del iPad mientras giraba, y cabe pensar que en uno de esos movimientos hacia delante hubiera obstruido con anterioridad el mando. Pero no había más marcas en el aparato, solo una y justo en la parte central del lado más largo del iPad.

Figura 13. Ensamblaje de las palancas de control bajo los asientos

Se tuvieron que dar tantas circunstancias para que el iPad acabara con la tapa deslizada en la posición que estaría en concordancia con el daño, sin haberse ocasionado ningún otro en otra parte del mismo ni en la tapa, que se considera altamente improbable que esto ocurriera. Más improbable parece el hecho de que, después de una hora de vuelo, esto ocurriera justo en corta final.

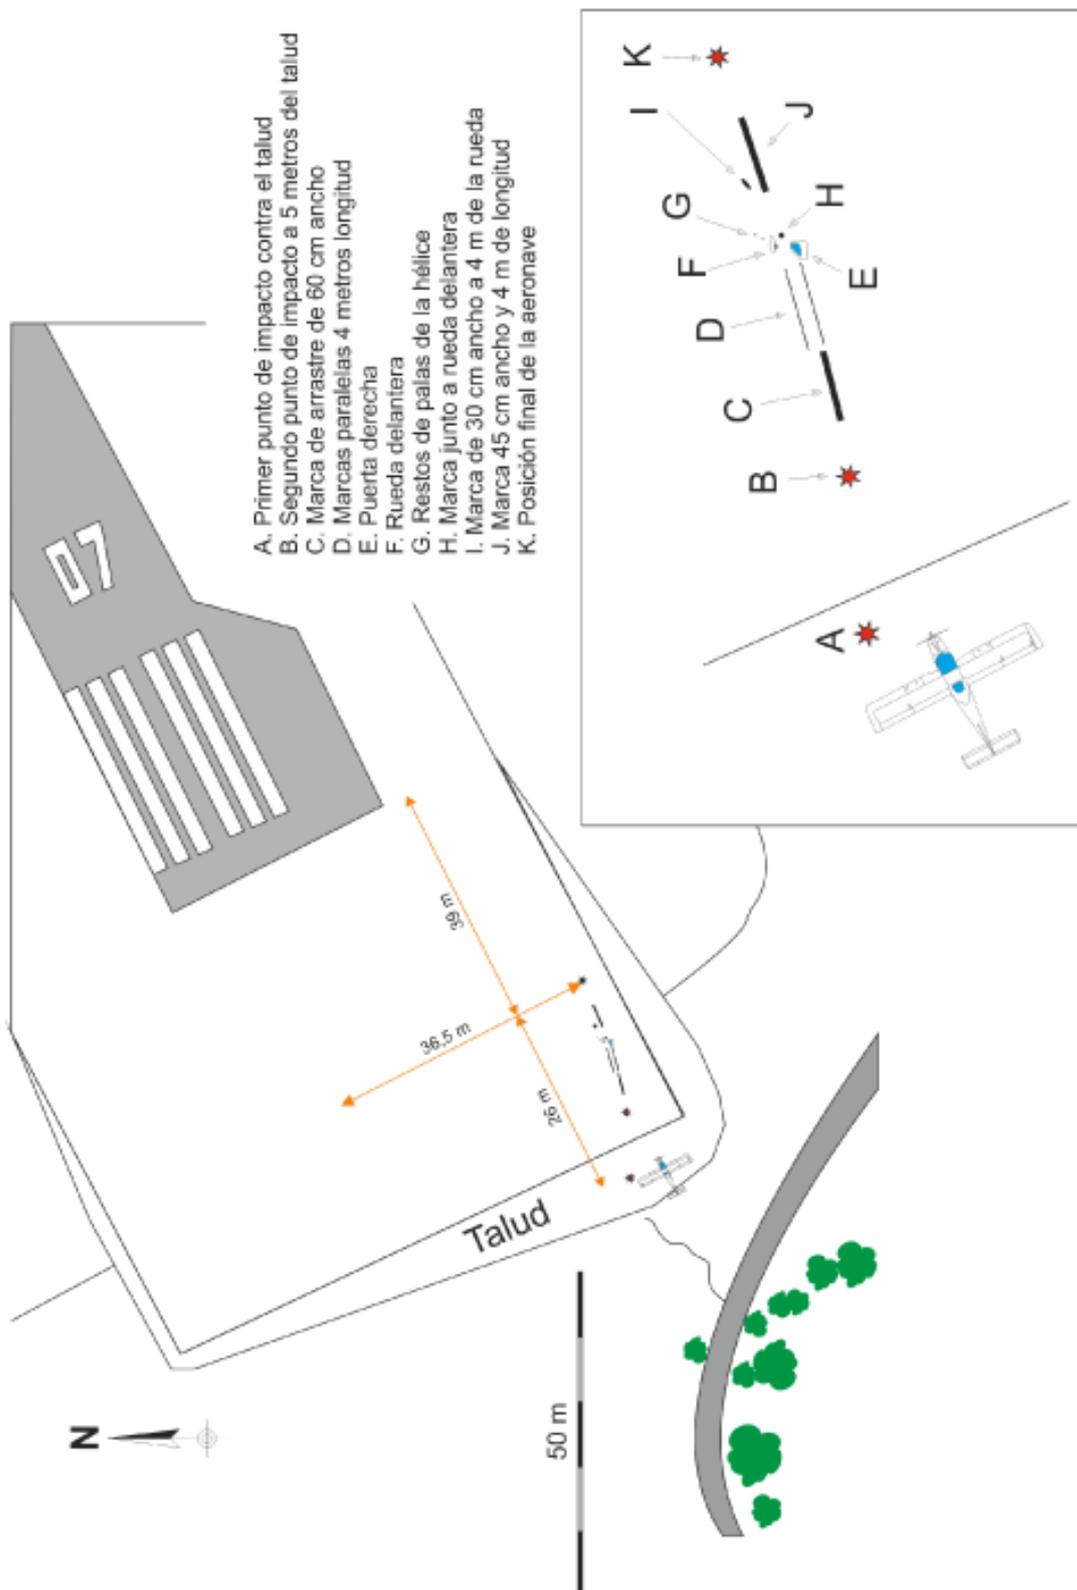
### **MARCAS EN EL TERRENO Y DISTRIBUCIÓN DE RESTOS**

Más adelante se encontraron varias marcas producidas por la parte inferior de la sección posterior del fuselaje, que presentaba muestras de haber arrastrado por el terreno al mismo tiempo que giraba, lo que dio lugar a una compresión del fuselaje hacia el lado izquierdo.

A 2 metros de estas marcas se encontraron la rueda delantera y restos de las palas de la hélice, en el lugar donde al parecer la aeronave capotó y dio lugar a que quedara boca abajo. Las muestras de compresión en la riostra y plano izquierdo así como el mayor hundimiento en el terreno que se evidenciaba en la rueda izquierda del tren principal indicaban que la aeronave estaba alabeada hacia el lado izquierdo en el momento en que capotaba. Los restos de la aeronave se encontraban distribuidos en un recorrido de unos 26 metros de longitud.
