**Informe técnico  
ULM A-015/2014**

Accidente ocurrido el 11 de julio de 2014, a la aeronave ELA-07 R-100, matrícula EC-GJ4, en la prolongación de la pista 07 del aeródromo de El Berriel (Las Palmas)

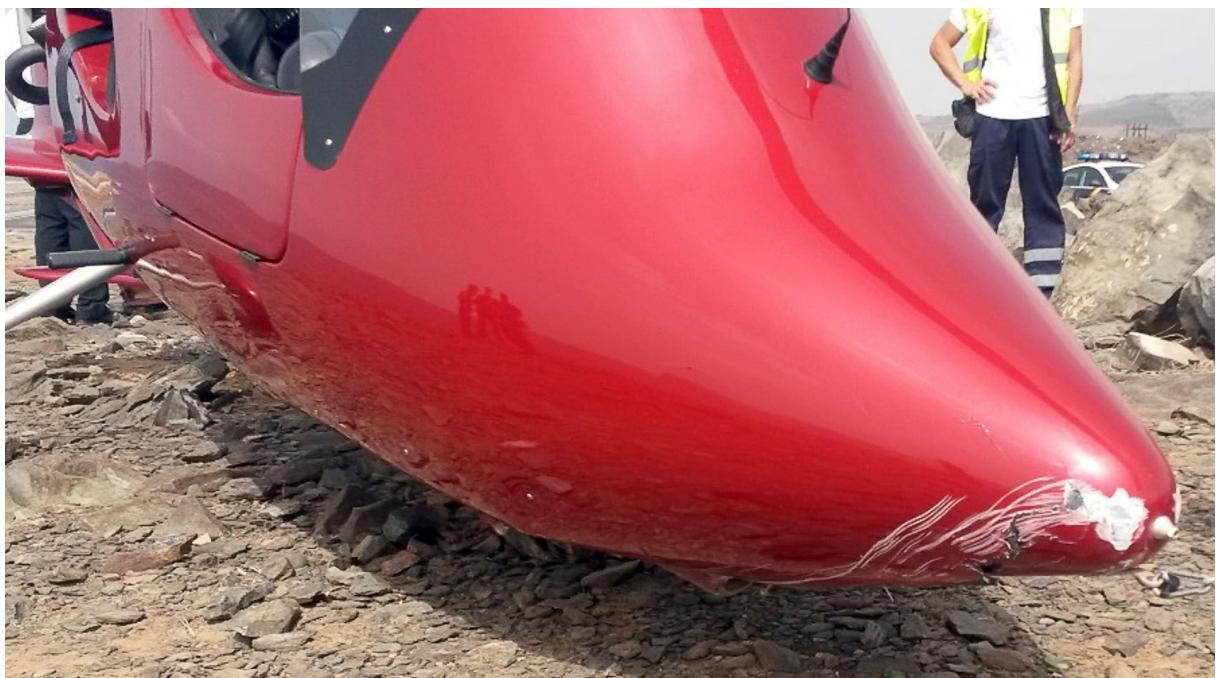
El autogiro presentaba daños importantes en la pata de morro del tren de aterrizaje y en la parte inferior del carenado.

Figura 2. Daños en el carenado

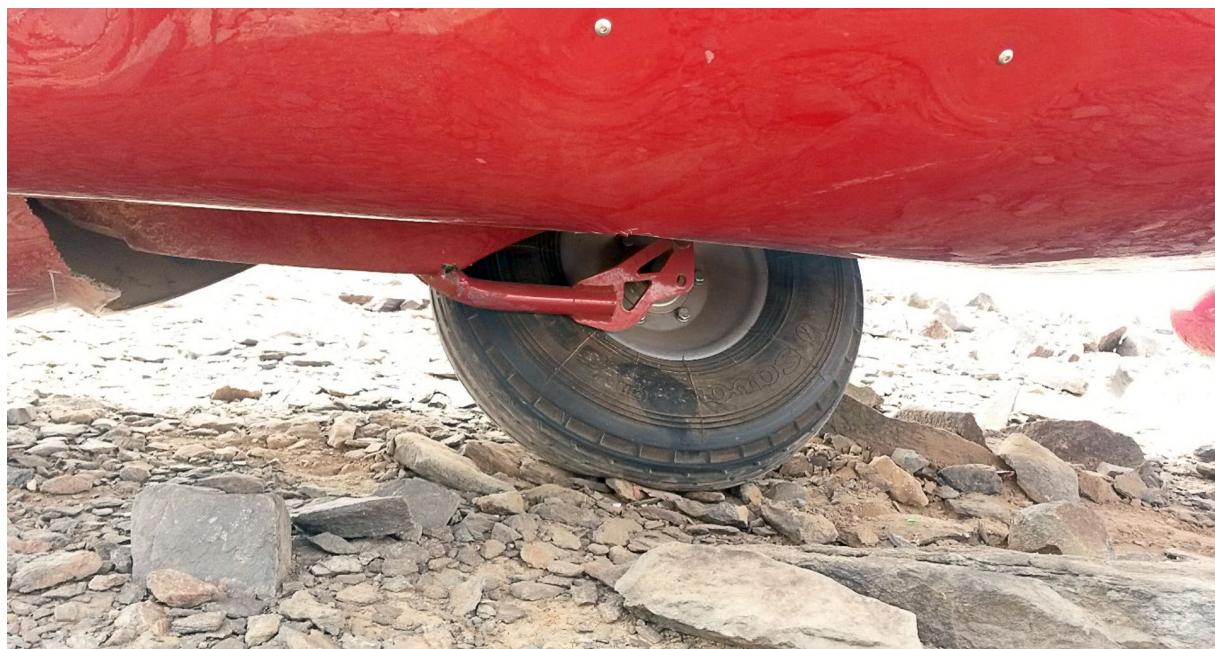
La aeronave sufrió daños importantes en la pata de morro del tren de aterrizaje y en la parte inferior del carenado.

Figura 3. Daños en la pata de morro

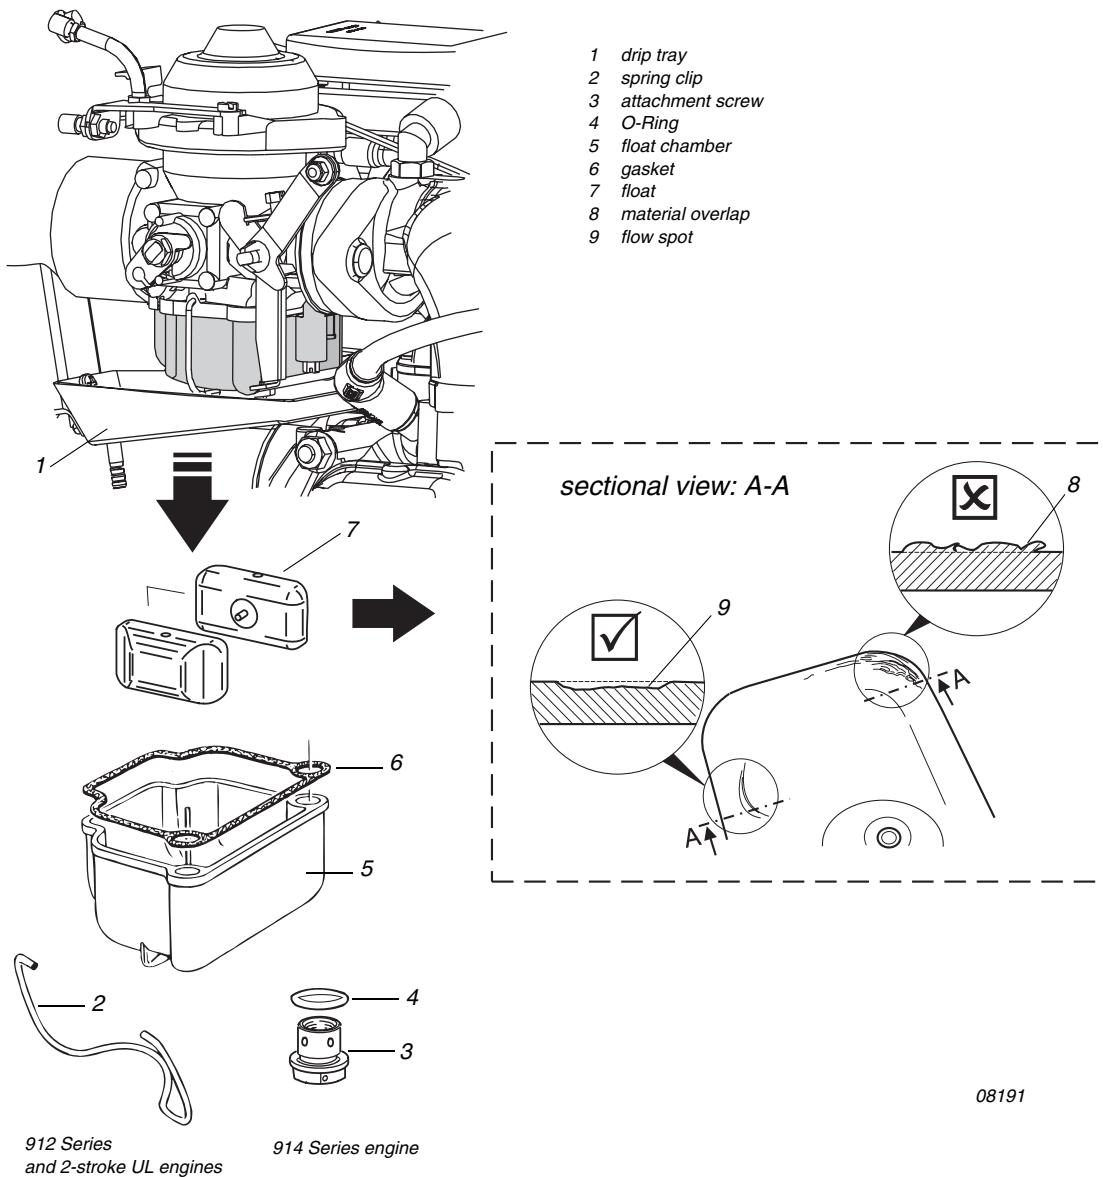
**Fig. 1**  
**Carburetor**

Material overlaps and imperfections (see Figure 1 pos. 8), which do not have sufficient connection to the float, are not permitted and the floats need to be replaced. Flow spots caused in the production process (see Figure 1 pos. 9) are permitted.

■ **CAUTION:** If the floats show material overlaps or loose particles the carburetors need to be removed, disassembled, cleaned, checked, re-assembled and installed again.
