COMISIÓN DE INVESTIGACIÓN DE ACCIDENTES E INCIDENTES DE AVIACIÓN CIVIL

Informe técnico ULM A-002/2017

Accidente ocurrido a la aeronave CEDIMEX, matrícula EC-CE3, el 19 de enero de 2017, en Vélez-Málaga (Málaga)

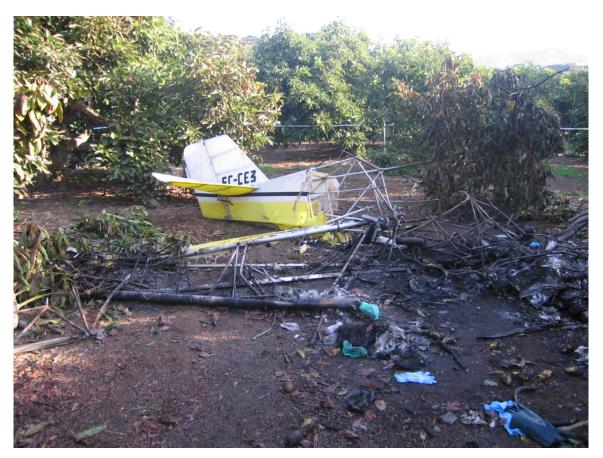
Figura 1. Restos de la aeronave

A consecuencia del impacto ambos ocupantes fallecieron. La aeronave se incendió y resultó destruida.

Como consecuencia del impacto e incendio posterior la aeronave resultó destruida. En la Figura 1 puede apreciarse el estado de la aeronave tras el accidente.

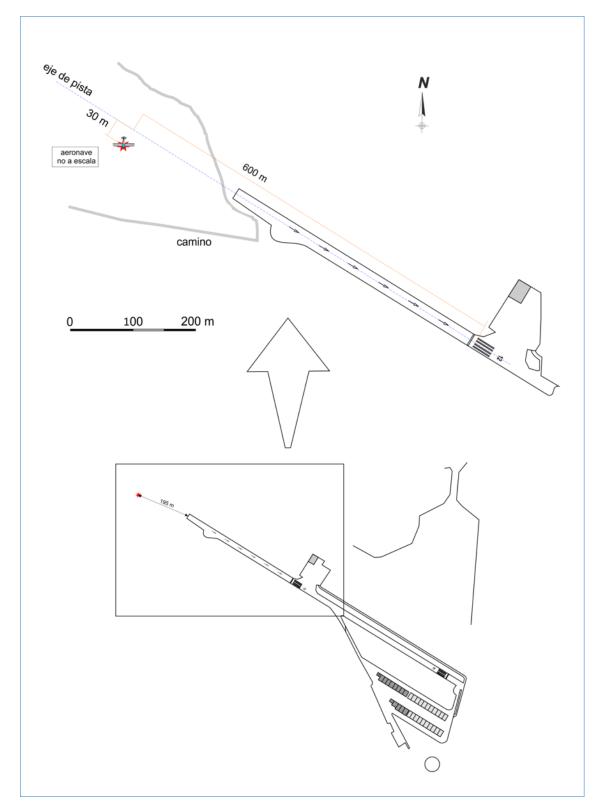
Figura 2. Posición final de la aeronave

Los restos se encontraron en una finca de árboles frutales, a unos 600 m de la cabecera de la pista 12 del aeródromo y a unos 30 m de la prolongación del eje de pista.

La posición era: 36° 48′ 18,12″ N 04° 08′ 35,94″ W. La orientación de la aeronave era aproximadamente en dirección N-S, con el morro apuntando hacia el sur.

En el croquis de la Figura 2 se indica la posición final de la aeronave en relación al aeródromo.

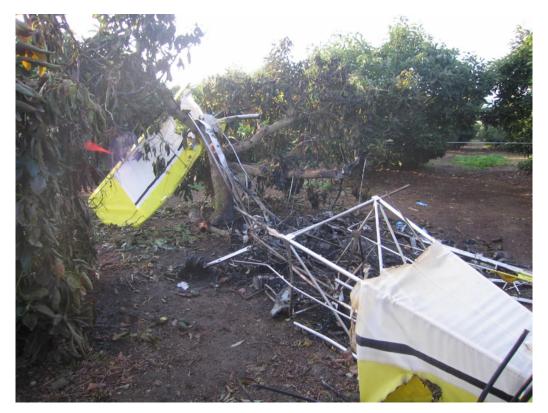
Figura 3. Plano izquierdo sobre árbol

En el descenso, la aeronave rompió uno de los cables de acero de sujeción del sistema de riego de la finca, situado a unos 6 m de altura. Asimismo, el plano izquierdo golpeó y partió las ramas de un árbol, quedando apoyado en éste tal y como puede apreciarse en la Figura 3.

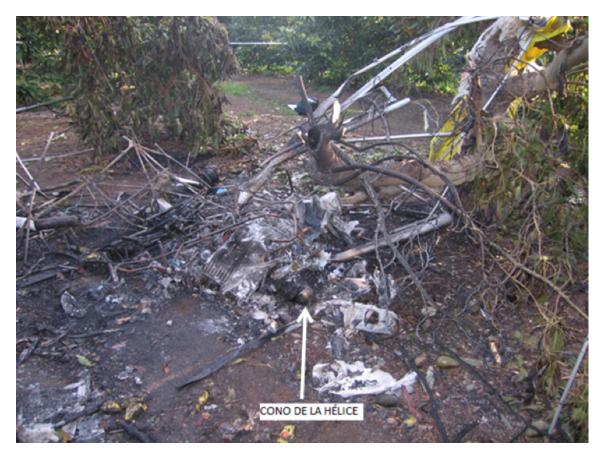
Figura 4. Proa y cabina de la aeronave tras impacto e incendio posterior

Se observó que la pata derecha del tren principal se había desprendido y estaba situada debajo de los restos de la aeronave lo que, junto con el cono de la hélice semienterrado, indicaba una actitud de morro ligeramente abajo y alabeo a derechas en el momento del impacto.

La aeronave estaba equipada con una hélice bipala de madera. Un fragmento se encontró separado del cono y enterrado, con daños debido al incendio. La mayor parte de la otra pala había desaparecido debido al fuego, excepto un tramo que sobresalía del buje.

Ambos planos se habían separado del fuselaje debido a la rotura de los largueros en el impacto. Se observaron asimismo restos de aluminio derretidos y los cables de mando de los flaps sueltos.

Hay que tener en cuenta, asimismo, lo declarado por el testigo situado en la finca, según el cual oyó el ruido del motor hasta el final, así como los daños observados en los restos de las palas que sobresalían del buje de la hélice, que indican que aparentemente el motor se encontraba en funcionamiento hasta el momento del impacto.
