A-025/1998

INFORME TÉCNICO

**Accidente ocurrido el 27 de junio de 1998
a la aeronave CESSNA REIMS FA-150-K,
matrícula EC-BVM, en Cullera (Valencia).**

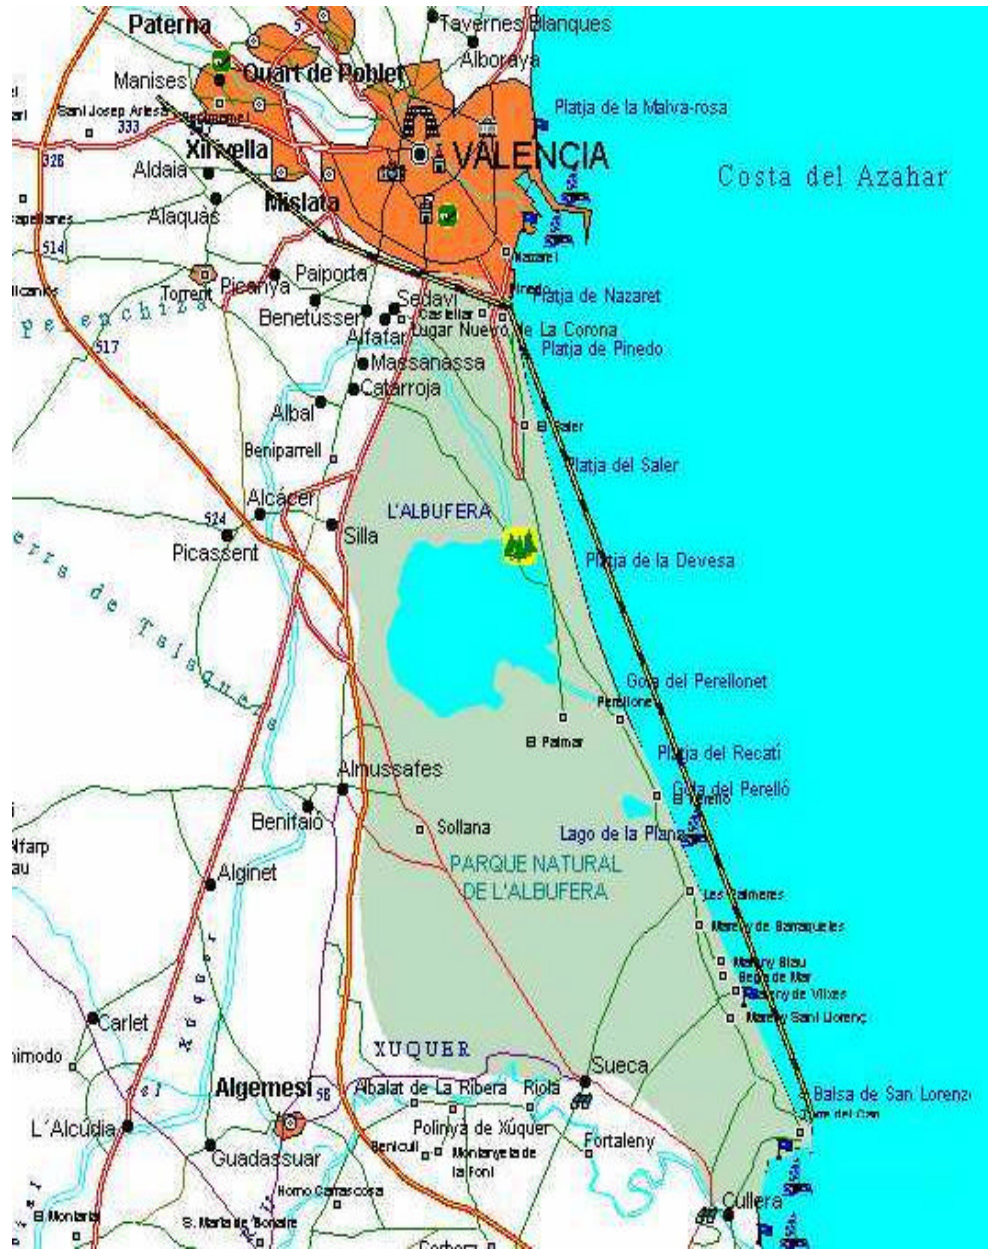
TRAYECTORIA PROBABLE DEL AVIÓN

Al cabo de una hora, el avión fue detectado volando paralelo a la línea de costa a la altura del faro de Cullera, continuando mar adentro (Anexo A - Trayectoria probable del avión). Allí, tras una hora de vuelo en solitario, comenzó a realizar maniobras de balance y guiñada, algunas de las cuales pudieron llegar a ser lo bastante "apretadas" como para ser confundidas como acrobacias, observadas desde la distancia y por personal no familiarizado con el vocabulario aeronáutico. Esta hipótesis puede estar sustentada en la reducida experiencia del piloto (125 horas en 8 años) y la propia edad del mismo.

Finalmente, el avión se precipitó al mar, en un punto aproximadamente a una milla náutica al Este del faro de Cullera, en las cercanías de la zona conocida como Balsa de San Lorenzo, tras un posible intento de recuperación en el último momento, según uno de los testigos.
