RECRECIDO DEL ESPALDÓN DEL DIQUE SUROESTE

Puerto de Cartagena

PROYECTO CONSTRUCTIVO DEL RECRECIDO DEL ESPALDÓN DEL DIQUE SUROESTE DE ESCOMBRENAS

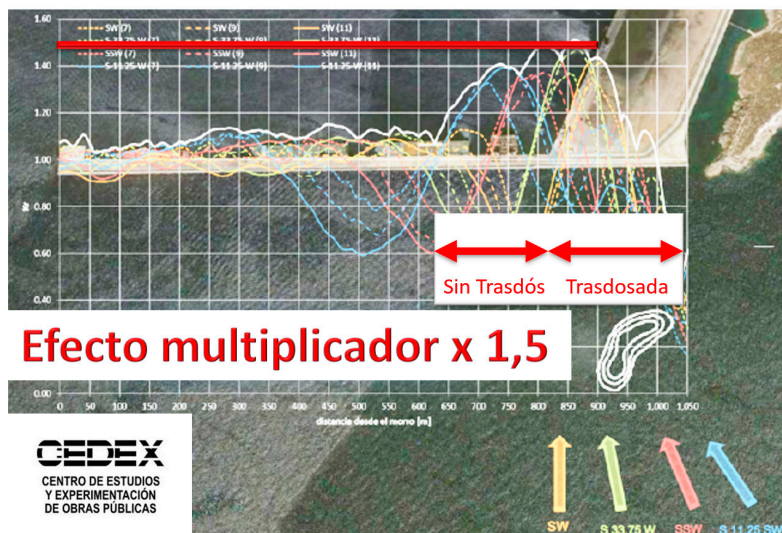
Estudio del efecto del bajo submarino.

físico 3D en las instalaciones del CEPYC, con el objeto de medir su efecto para diferentes oleajes y direcciones. El resultado de dicho estudio fue que el bajo afectaba en un tramo 400m de dique, generando un efecto amplificador de hasta 1.5 veces el oleaje inicial.

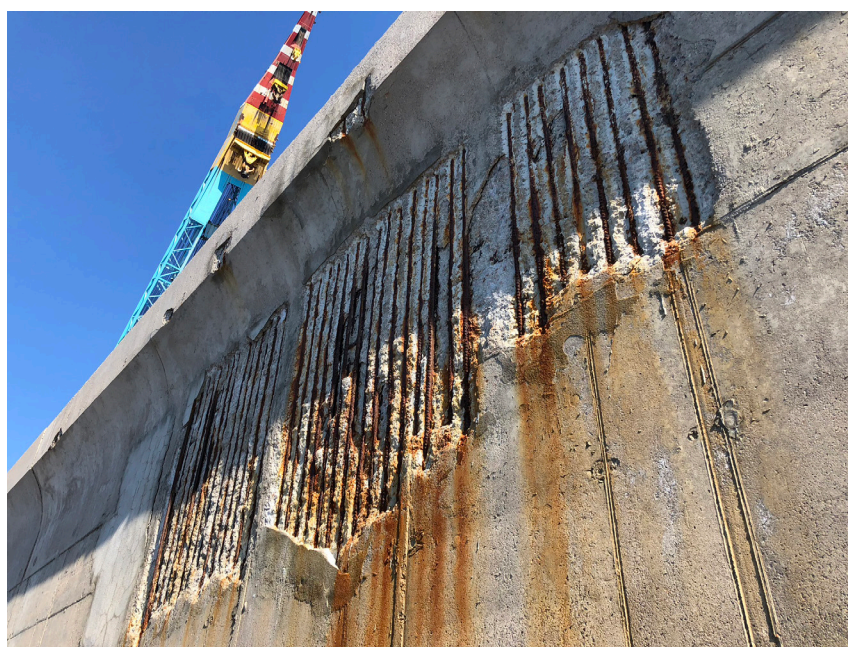
significativa. Al cabo de los años empezaron a verse, por principios de oxidación, las armaduras en el espaldón. Conforme fue avanzando la corrosión, las armaduras incrementaban de volumen provocando la rotura del hormigón. Dado que las armaduras están colocadas en un plano a una distancia igual al recubrimiento, empezaron a desprenderse lajas de hormigón dañado por ese incremento de volumen, dejando completamente vistas las armaduras.

Corrosión de las armaduras del espaldón.

En los últimos años están surgiendo patologías similares en otros puertos, circunstancia que se ha estado investigando para analizar sus causas. Entre las más probables destacan el recubrimiento insuficiente de las armaduras y una exigencia insuficiente en la normativa vigente respecto a la calidad del hormigón en ambiente marino situado por encima del recorrido de marea. El contenido en cemento del hormigón está muy ligado a la durabilidad de la estructura. Concretamente la Instrucción de Hormigón Estructural (EHE) establecía que el contenido en cemento mínimo para esta estructura debía ser 300kg, cuando en recorrido de marea se exige 350kg. Quizás esta zona se haya infravalorado y realmente ha estado sometida severamente al agresivo ambiente marino. En la industria especializada se han estado desarrollando sistemas con nanopartículas que son capaces de paralizar la corrosión al iniciarse, pero que no son de aplicación cuando está tan avanzada.
