Mitma finaliza las obras de reparación y refuerzo de una de las estructuras del Nudo Landa y con ello la afectación al tráfico en la carretera BU-30

Madrid, 22 de diciembre de 2022 (Mitma)

Nota de prensa

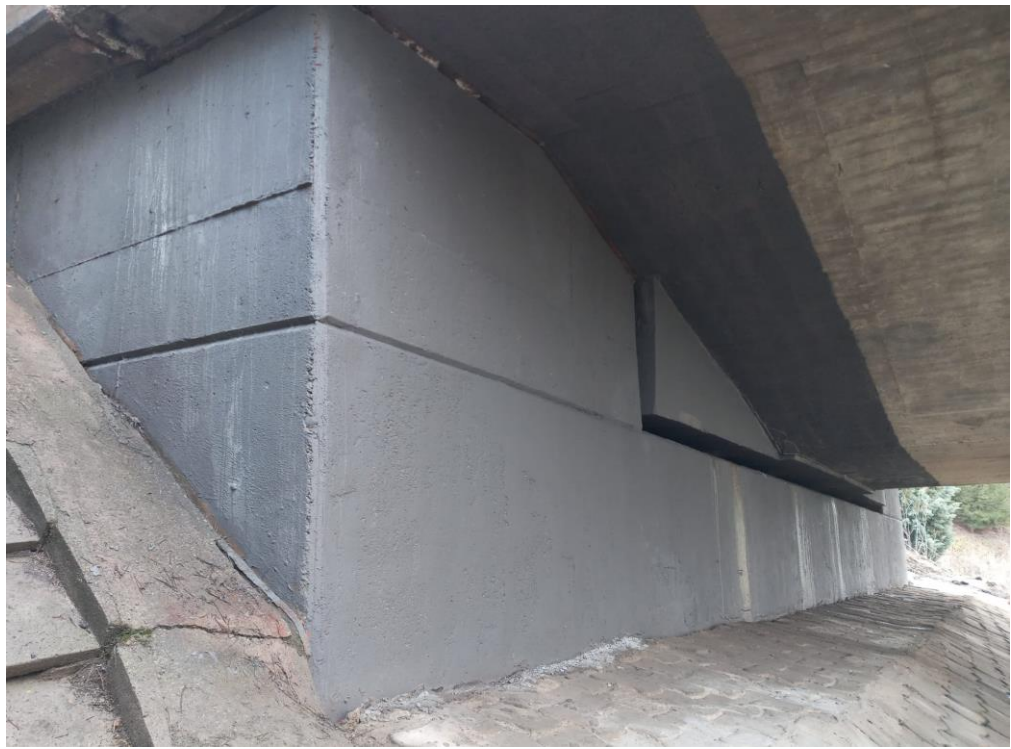
Resultado final

Los trabajos realizados han consistido en la reparación estructural de la riostra de la viga del Viaducto del km 0,350 en la calzada del movimiento de Valladolid a Vitoria. Para la reparación de la misma, se ejecutó un

refuerzo armado en su parte inferior, correspondiente a la zona con afección resistente.

Por otro lado, con objeto de reducir los esfuerzos en la viga reforzada, se sustituyeron los aparatos de apoyo existentes y se colocaron dos nuevos en cada extremo; para lo que resultó preciso apoyar el tablero del puente sobre gatos hidráulicos. Igualmente, se demolió el firme y el espaldón en la zona de estribos con el fin de acceder a partes ocultas del tablero y proceder a su reparación y refuerzo.

En la fase final de la obra se procedió a la reconstrucción del firme y de los espaldones demolidos, realizando nuevas juntas de dilatación en la estructura.
