Mitma avanza en los trabajos para restablecer la normalidad en la autopista AP-1 en la provincia de Burgos

Madrid, 20 de junio de 2023 (Mitma)

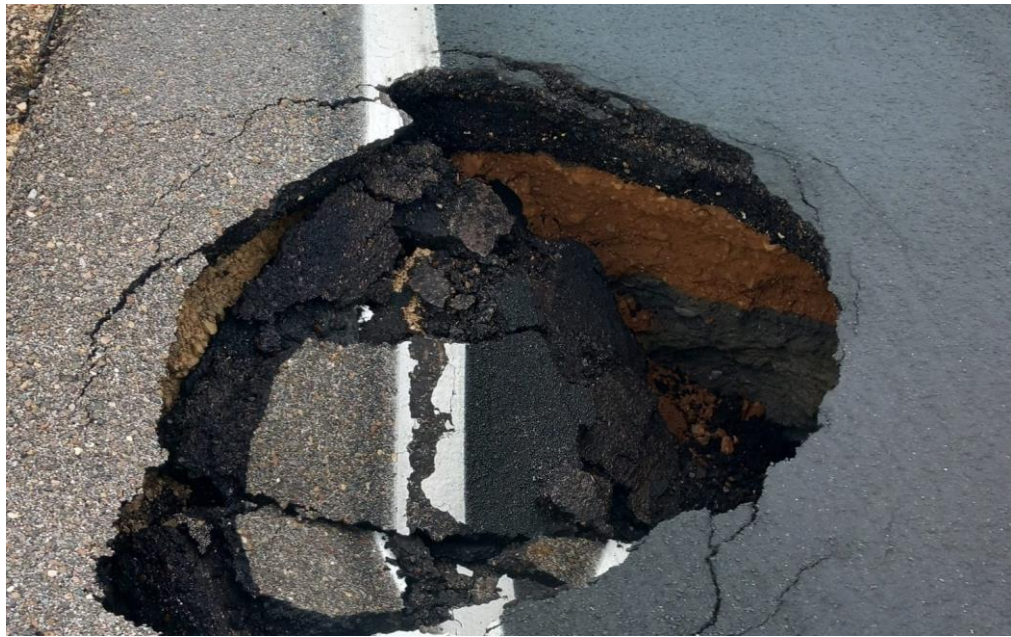
El Ministerio de Transportes, Movilidad y Agenda Urbana (Mitma) trabaja de forma intensa y avanza para restablecer la normalidad del tráfico en la autopista AP-1, después de detectarse el pasado fin de semana un socavón en el carril rápido del kilómetro 40,400, en la calzada sentido Vitoria.

El incidente tuvo lugar a las 18:34 horas del sábado 17 de junio. La causa de esta deformación en el pavimento fue el colapso de una obra de drenaje en la que, actualmente, se está llevando a cabo un exhaustivo estudio para determinar las causas y analizar la falta de indicios durante las inspecciones realizadas en 2022 y 2020.

Socavón

Con el objetivo de restaurar la normalidad lo más rápido posible, ya se ha iniciado la primera fase de los trabajos. Esta etapa implica el relleno de la obra de drenaje con hormigón para, posteriormente, llevar a cabo la reparación del socavón.

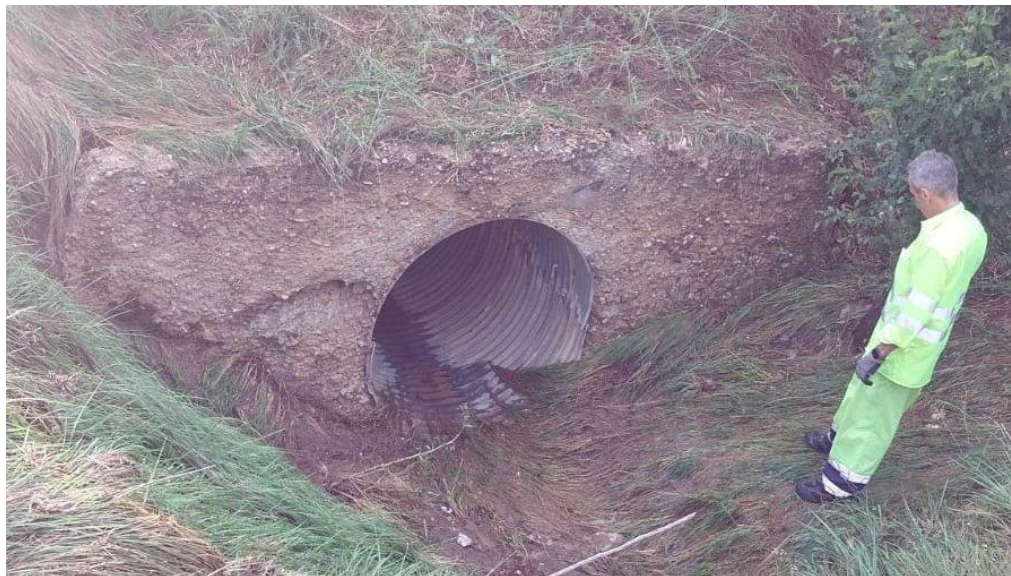
Obra de drenaje afectada

Una vez se haya restablecido la normalidad en la vía, se dará inicio a la segunda fase de los trabajos, que contempla la construcción de una nueva obra de drenaje mediante perforación.

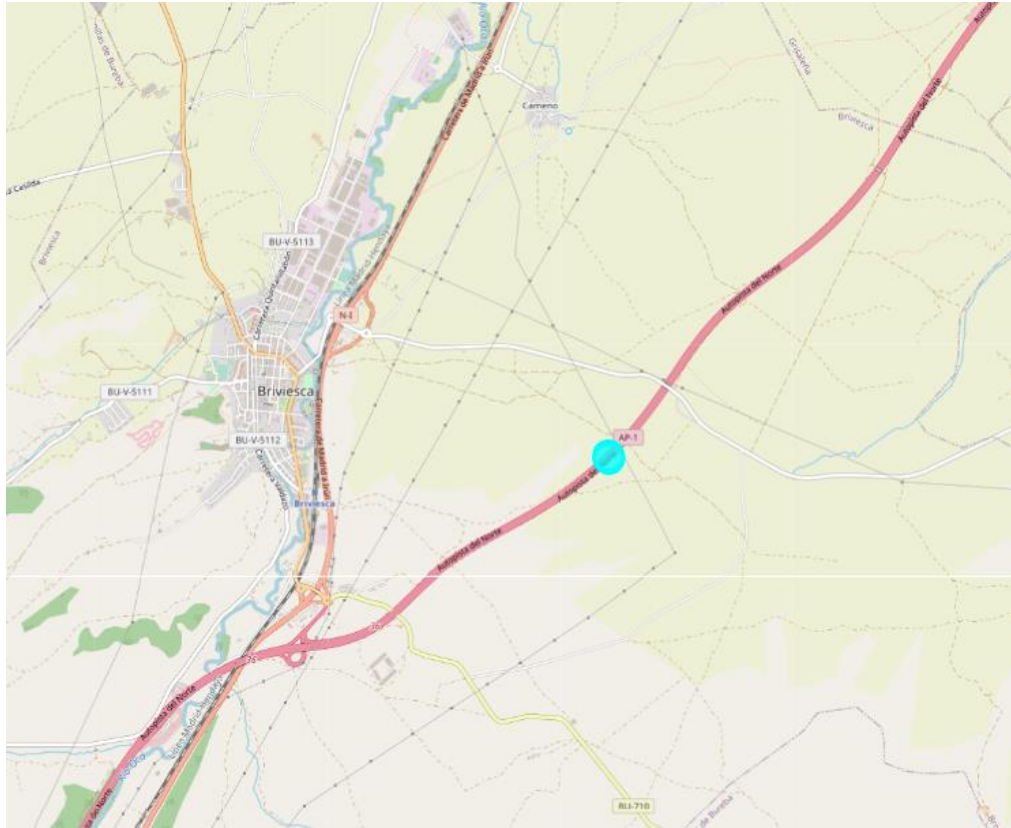
Ámbito afectado
