Fomento reabre al tráfico la calzada cerrada en Nueno en la autovía A-23, Huesca

- **La calzada permanecía cortada desde el desprendimiento del pasado 20 de marzo**
- **Se ha construido un galería de protección**

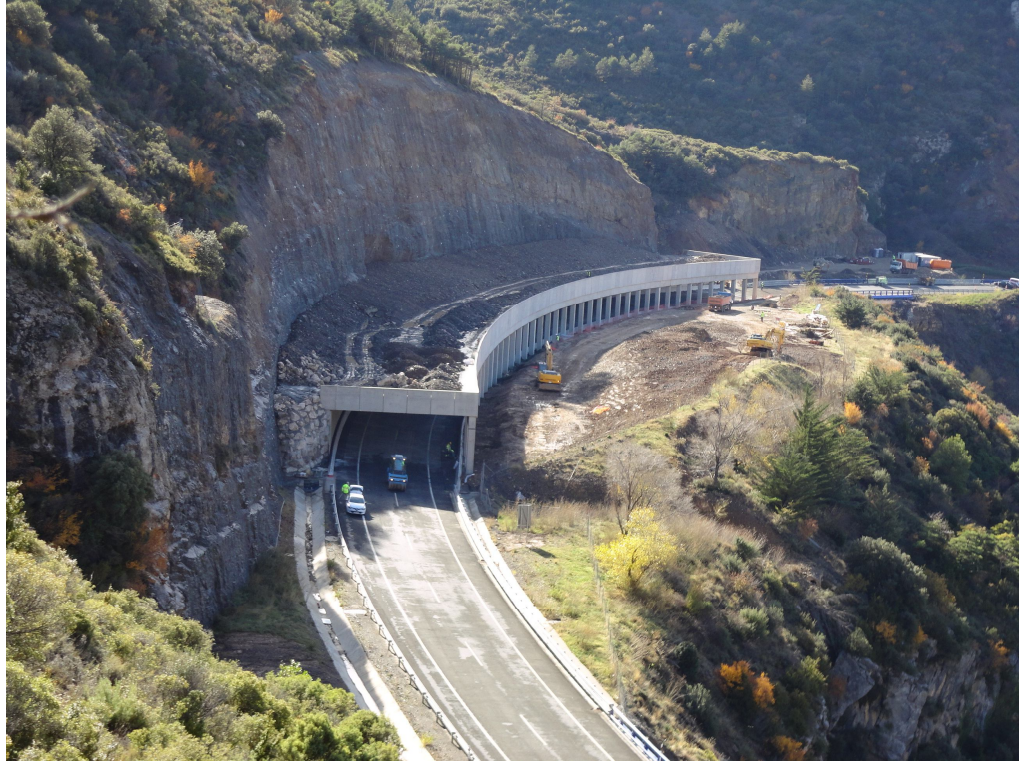
Después de asegurar el talud, se construyó una galería de 227 m de longitud y una altura libre de 5,50 m. Los 3.600 m² de techo están constituidos por 123 vigas prefabricadas sobre las que se ha hormigonado, con la ayuda de prelosas a modo de encofrado perdido, una losa de hormigón armado de 25 cm de espesor.

Las vigas apoyan por el lado del talud en un muro de contrafuertes y por el lado del valle en 42 pilares prefabricados de hormigón armado, de manera que la galería está abierta por ese lado, asegurando la entrada de luz y ventilación naturales por las ventanas entre pilares.

Sobre el techo de la galería se ha realizado un relleno de tierras de entre 1,5 y 3 m de espesor que hará las veces de amortiguador ante la posible caída de rocas (la galería se ha calculado para soportar el impacto de bloques en caída). También se ha rellenado con escollera trabada con hormigón el hueco resultante entre el muro de contrafuertes y el talud.
