RESUMEN DE DATOS

Fecha y hora	Sábado, 24 de abril de 2004; 15:05 horas
Lugar	Aeropuerto de Cuatro Vientos (Madrid)

Matrícula	EC-FRQ
Tipo y modelo	PIPER PA-28 «Cherokee»
Explotador	Aeromadrid

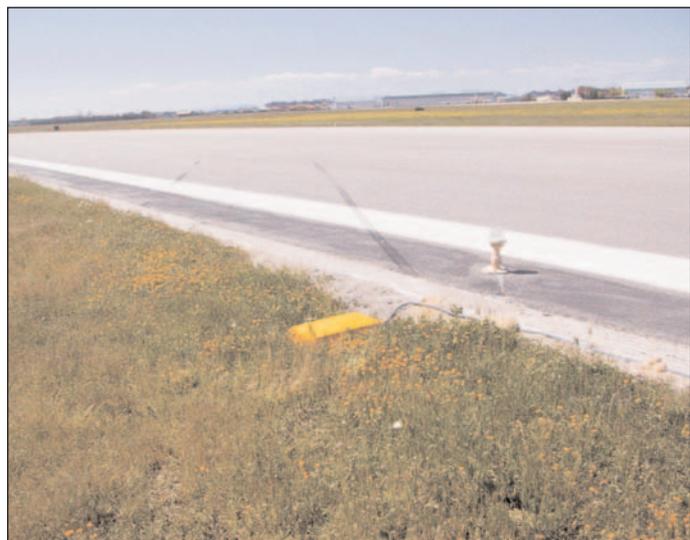
El cartel que golpeó la aeronave informa de la distancia remanente hasta el final de pista. El cartel tiene un fondo negro, con un número central en blanco reflectante que expresa en miles de pies la distancia. Está situado al borde de la zona asfaltada, dentro de la franja de pista. Sus dimensiones son de 1,23 x 1,23 m de frente y 41 cm de profundidad. Se sujeta al suelo con unos elementos frangibles de 27 cm de longitud. El

material del cartel donde va el rótulo es de PVC y la carcasa exterior que hace de marco es de fibra de vidrio gris. Los carteles de este tipo son luminosos, alimentados con corriente alterna.

En la rodadura por la franja golpeó un cartel indicador de distancia en su parte superior que resultó ser más frágil que los soportes frangibles que lo sujetaban al terreno.
