RESUMEN DE DATOS

Matrícula	EC-GNH
Tipo y modelo	CESSNA 177-B
Explotador	Privado

1.1. Descripción del suceso

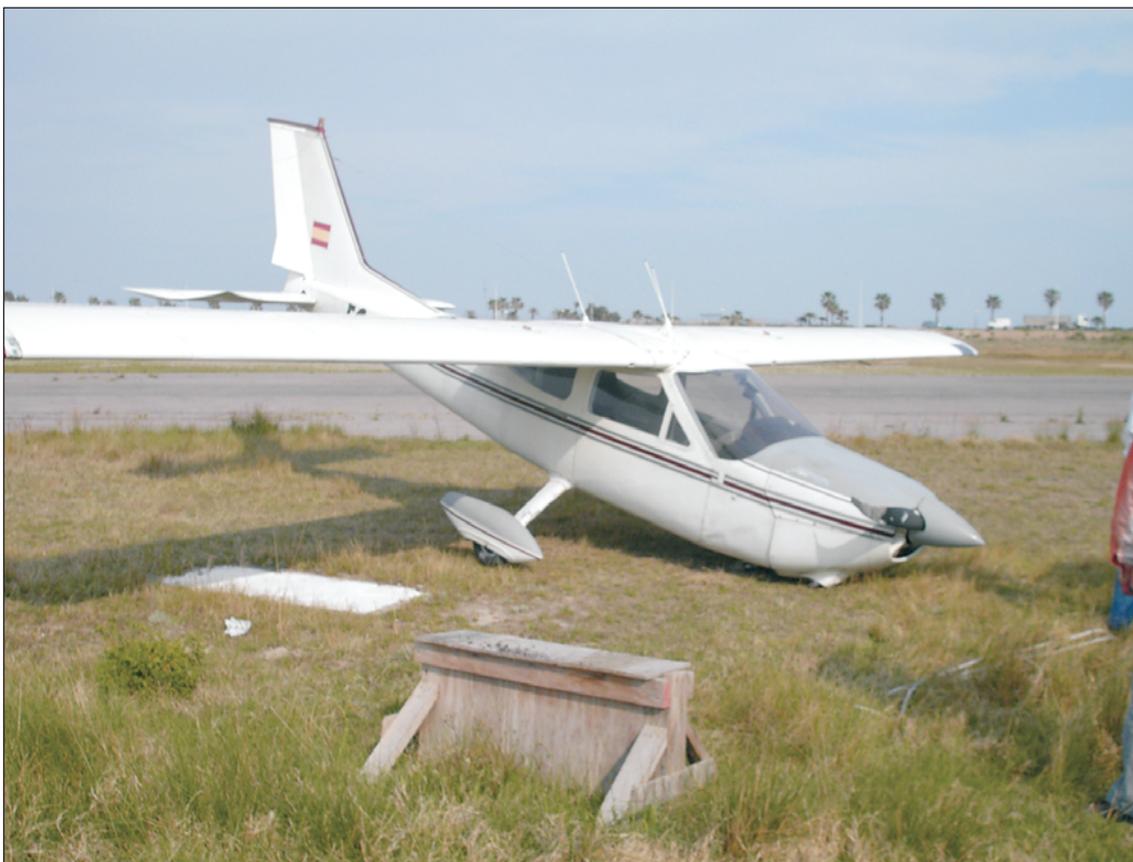
La aeronave sufrió daños en el tren delantero, hélice, capó inferior y estabilizador horizontal (véase Foto 1).

Foto 1. Vista general de la aeronave
