**RESUMEN DE DATOS**

Fecha y hora	<b>Sábado, 29 de mayo de 2010; 11:45 hora local<sup>1</sup></b>
Lugar	<b>Aeródromo San Luis (Menorca)</b>

Matrícula	<b>N-554RB</b>
Tipo y modelo	<b>BEECHCRAFT E55 BARON</b>
Explotador	<b>Privado</b>

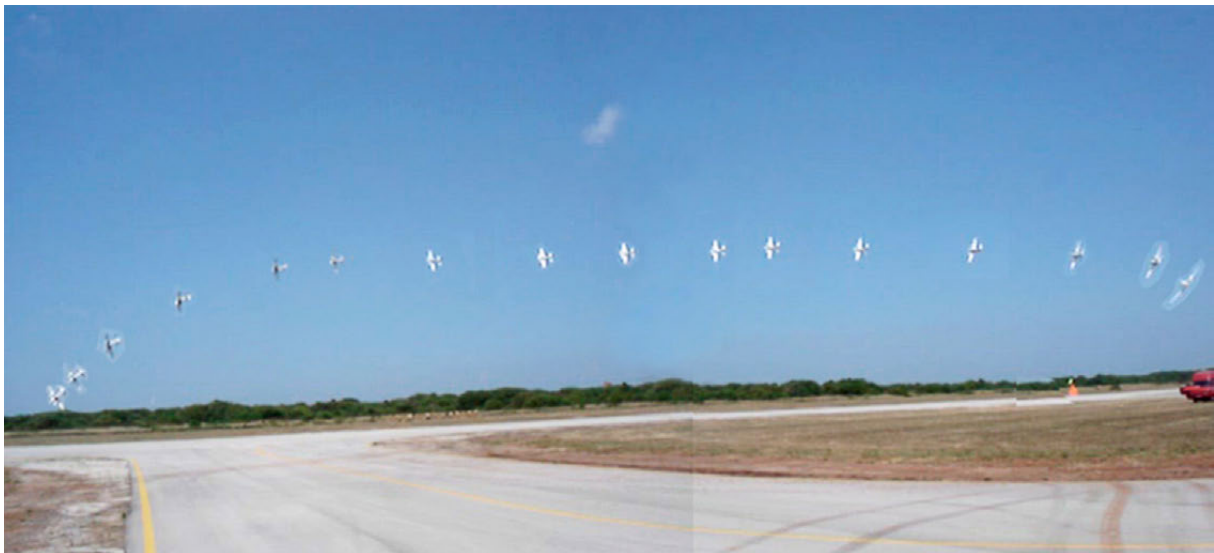
Figura 1. Trayectoria en vuelo seguida por la aeronave

Tras al despegue, la aeronave realizó un viraje a la izquierda para seguir las marcas («scatter points») que tenía el circuito con una altura sobre el terreno de aproximadamente 200 ft (véase figura 1). A continuación volvió a virar a la izquierda para ajustarse al segundo de los puntos de control (scatter point) en tierra que constituían el circuito de la prueba (véase anexo 2). En este viraje el alabeo de la aeronave fue muy pronunciado, cercano a los 90°, y la aeronave se precipitó contra el terreno. A continuación se produjo una explosión y la aeronave ardió.

Según los datos recogidos en un vídeo del accidente la aeronave completó un viraje de aproximadamente 180° en un intervalo de 8 segundos.

Según las imágenes recogidas en un vídeo del accidente, la aeronave realizó el viraje en 8 segundos. Para un vuelo nivelado, manteniendo la altura y realizando un viraje constante desde el eje de pista al segundo scatter point, el ángulo de alabeo debía de ser de 67<sup>07</sup> y la velocidad 107 kt. Con este alabeo la velocidad de pérdida se incrementa un 55% respecto a la de un vuelo recto nivelado, con lo que para la configuración de la aeronave en el viraje (tren y flaps arriba) sería de 128 kt y la aeronave estaría volando por debajo de esta velocidad.

En realidad el viraje no fue uniforme, observándose incluso mayores alabeos en los pasos sobre los dos puntos de control. Durante el último viraje se observaron ángulos de alabeo próximo a los 90° y como la aeronave perdió el control e impactó con el terreno.

En la figura 1 se observa como la aeronave al final de su trayectoria comenzó a nivelar las alas pero no fue capaz de completar la maniobra de recuperación dada la baja altura de la que disponía.

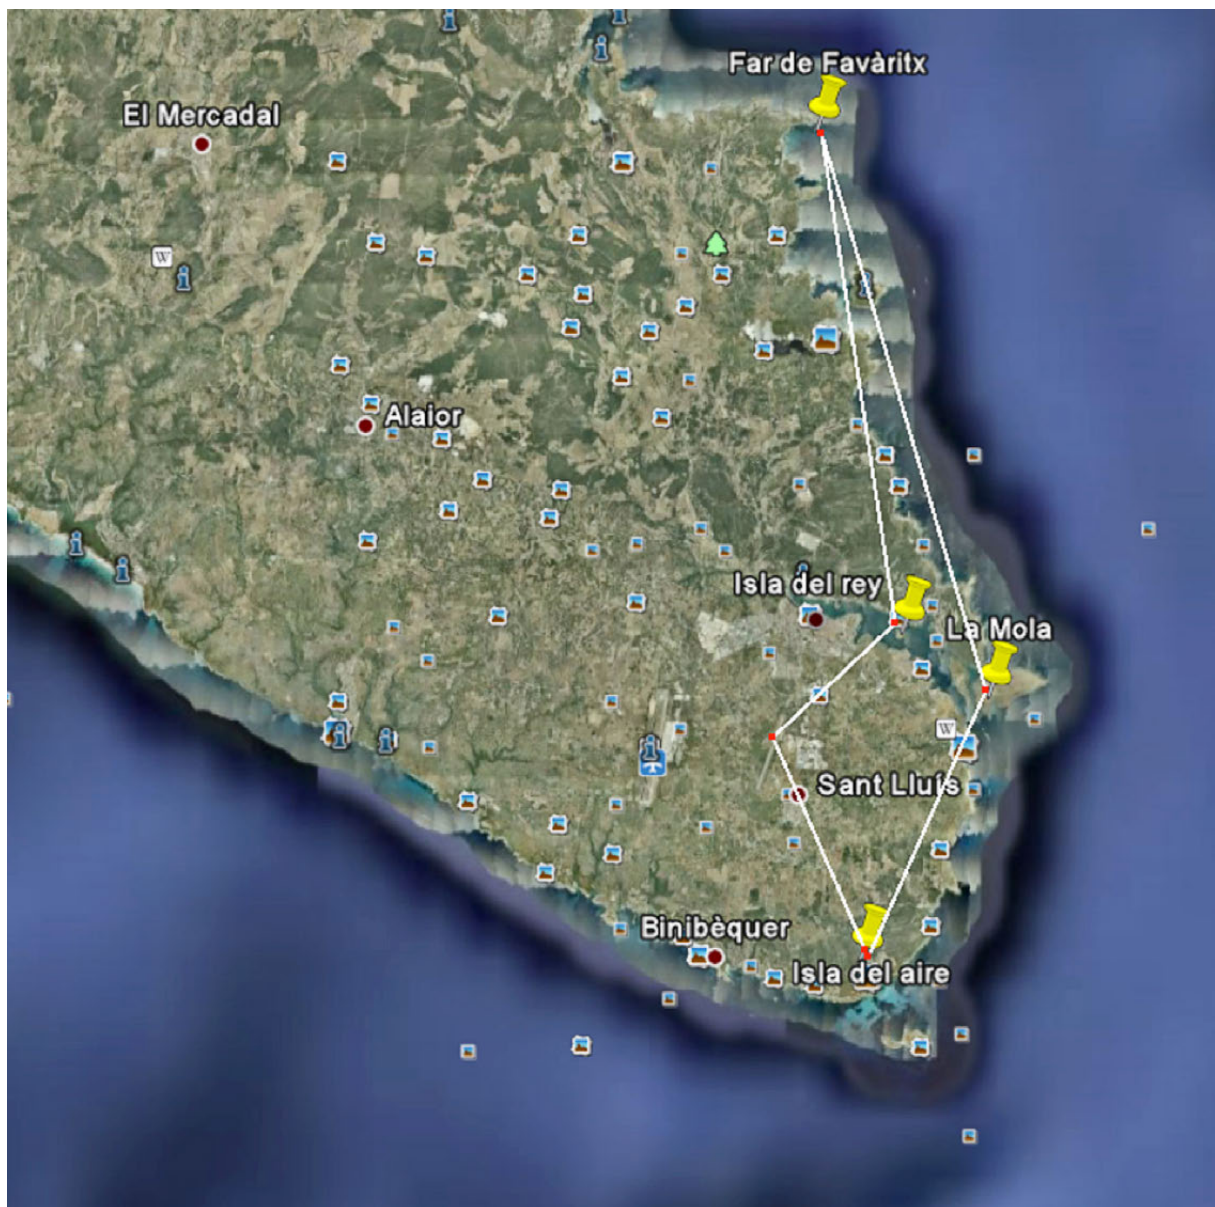
**ANEXO I**  
**Circuito previsto para la prueba**

El piloto de la aeronave iba a participar en un carrera aérea<sup>2</sup> que tendría lugar ese mismo día por la tarde. Durante la mañana había practicado el recorrido (véase anexo 1) y pensaba seguir haciéndolo. Después de repostar la aeronave con 207 l, hasta su máxima capacidad, se dispuso a despegar por la pista 02 del aeródromo de San Luis en Menorca.

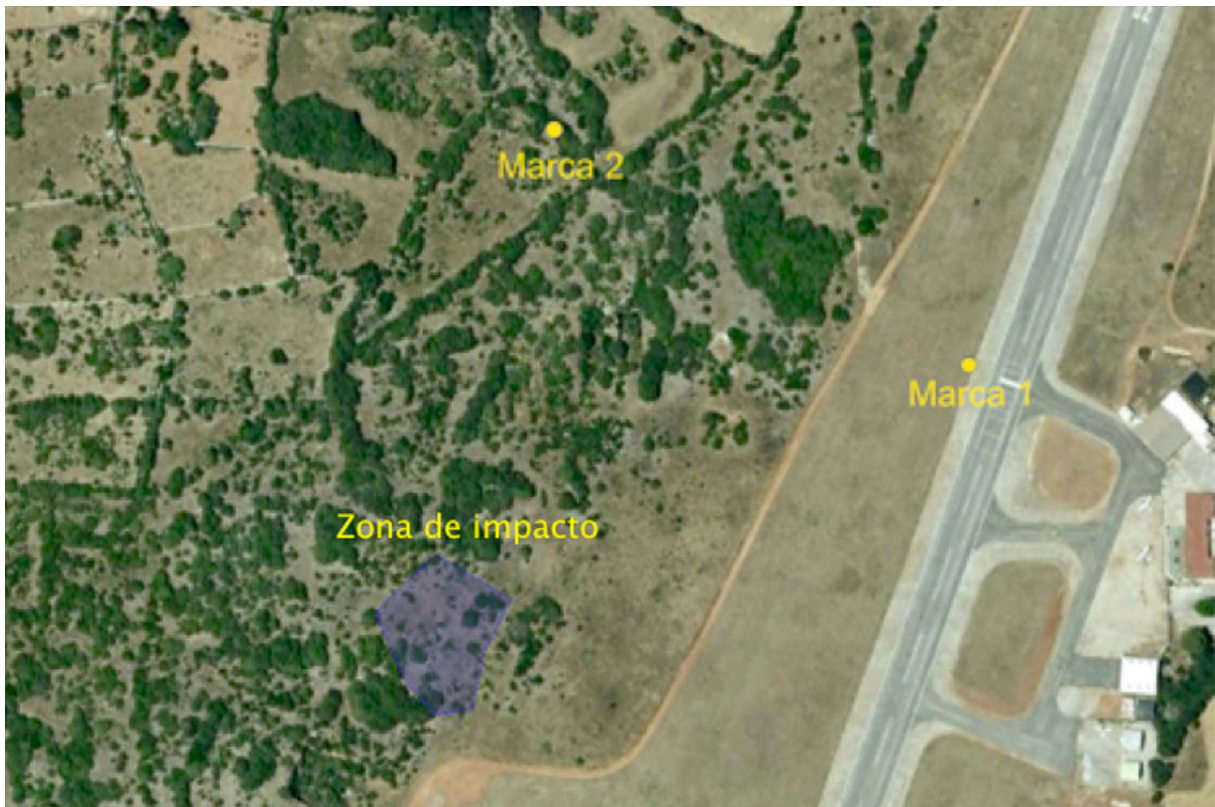
**ANEXO II**  
**Situación de los puntos de control  
circuito**

La aeronave despegó de la pista 02 del aeródromo de San Luis, en Mahón. Según los requisitos de la prueba tenía que despegar y ajustarse a la izquierda de dos marcas o

puntos de control (scatter points) que había en las proximidades del aeródromo antes de dirigirse al punto de la Isla del Aire al Sur de la isla. Esta maniobra requería un viraje de 180°.
