Coordinación entre las capitanías marítimas y salvamento marítimo

Caso real de gestión de emergencias marítimas

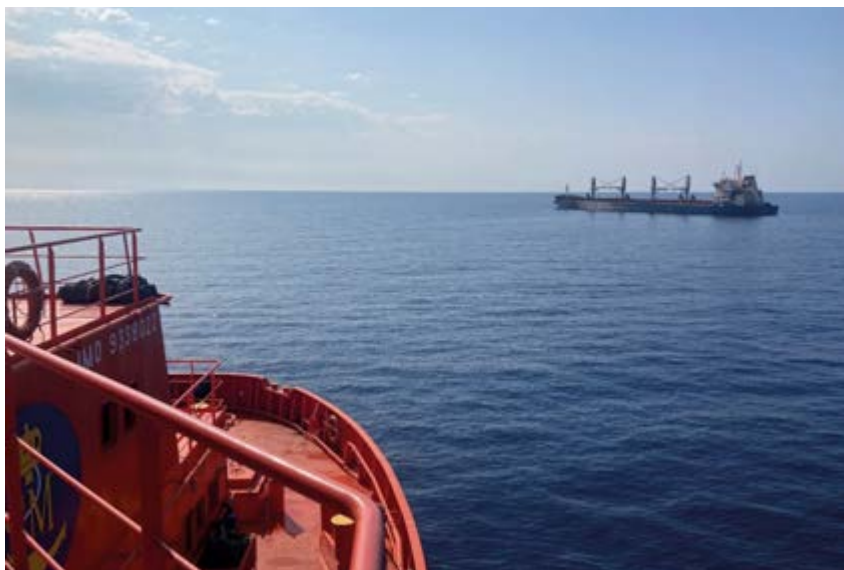
M/V Herón cargado con más de 36 000 Tm de coque de petróleo a la deriva junto al DST de Cabo de Palos, escoltado por el B/S Clara de Campoamor.

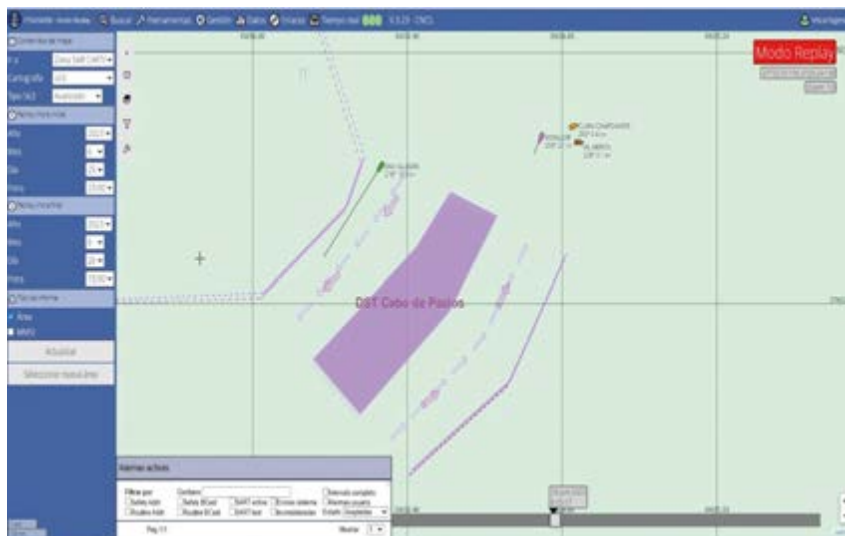
Dispositivo de separación de tráfico de Cabo de Palos (ML Herón y B/S Clara de Campoamor antes de empezar a abatir hacia tierra).

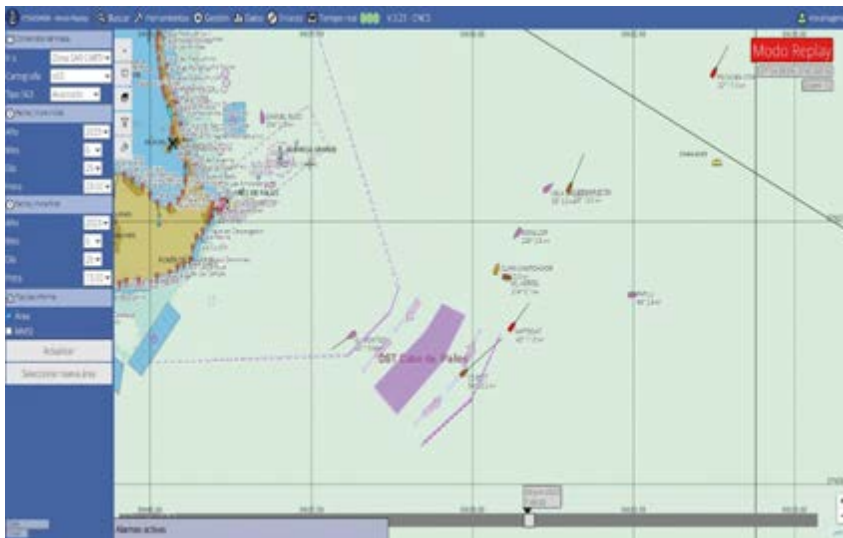
Captura de pantalla donde se aprecia posición del buque a la deriva (embocadura del DST Cabo de Palos) y la Reserva Marina Islas Hormigas.

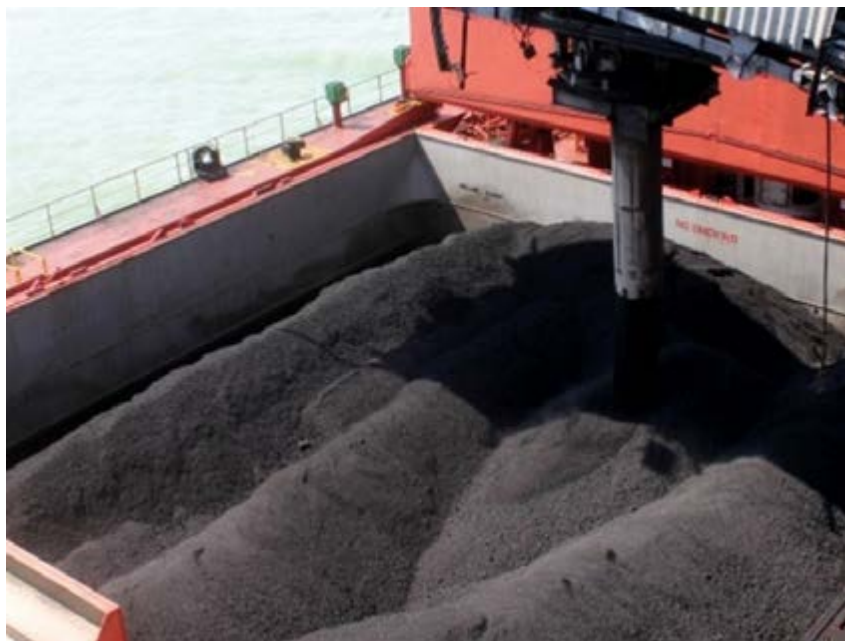
Aspecto de una bodega cargada de coque de petróleo.

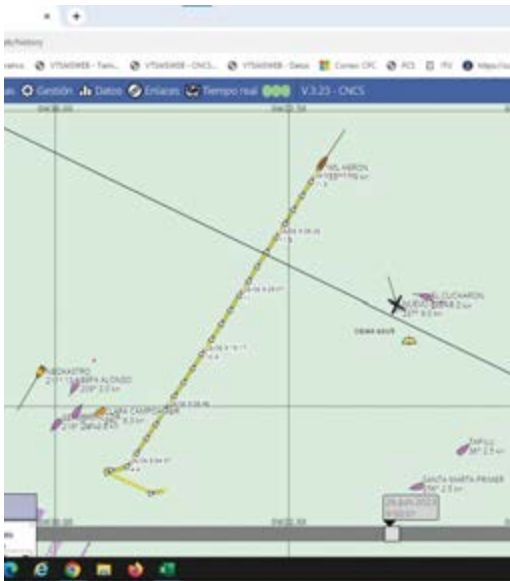
Derrota del ML Herón saliendo de la zona de peligro con rumbo NE poca avance.

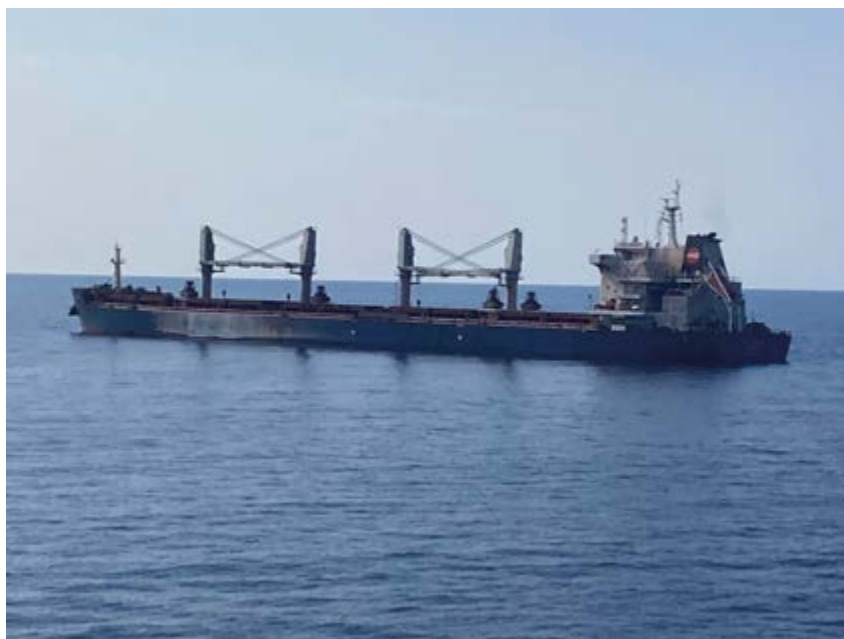
Buque ML Herón saliendo de la zona de peligro, exhibiendo aun las marcas sin gobierno del RIPA.
