Restauración del Puente de Piedra y Camino de Santiago

Logroño disfruta de la remodelación del Camino de Santiago a su paso por la ciudad con la rehabilitación del Puente de Piedra sobre el río Ebro y del tramo entre el Arco y La Grajera, con cargo al 1,5 por ciento Cultural. Ambos elementos conforman la entrada y la salida de la ruta Jacobea por la capital riojana, paso obligado de peregrinos y zona de asueto para sus vecinos.

El puente

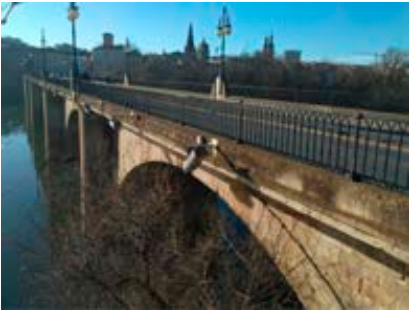
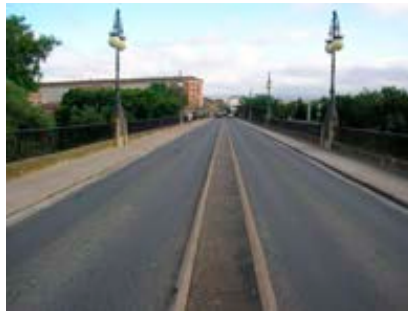
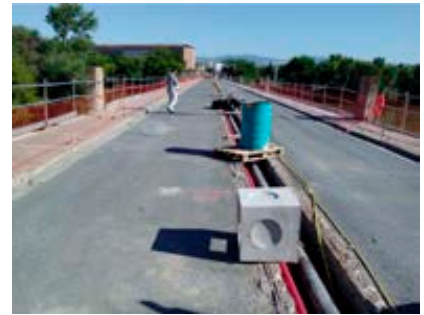
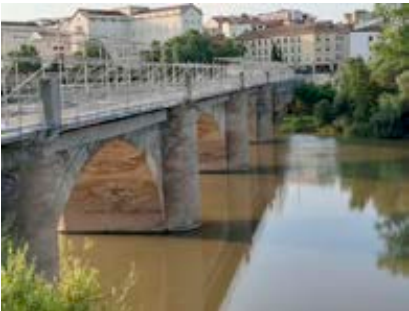
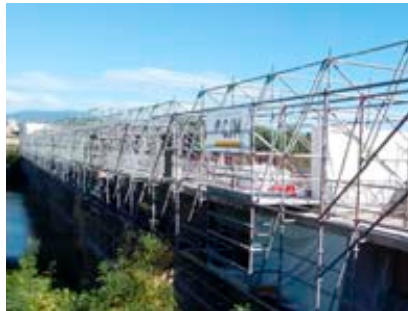
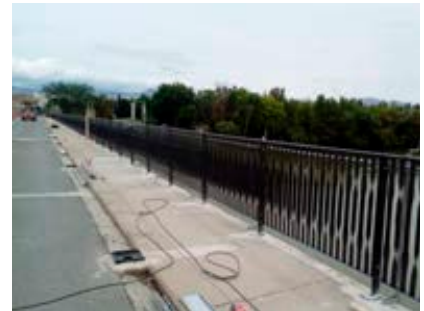
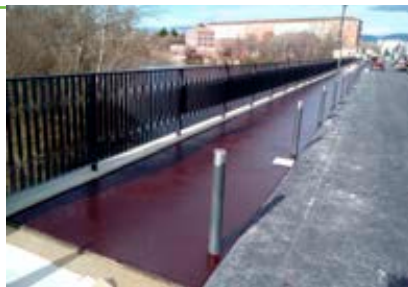
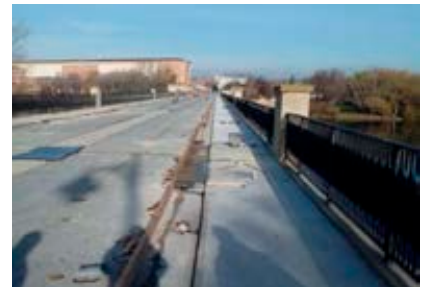
Vistas del Puente de Piedra y de los trabajos de restauración.

La distribución de la sección transversal ha sido una de las primeras actuaciones acometidas, que ha quedado distribuida desde el ancho total que permitían las losas existentes en el puente, de 10,30 m, en una calzada de 5,80 m dividida en dos carriles de circulación de 2,60 m cada uno y una mediana de 0,60 m de ancho, con la que se ha sustituido una rejilla de trámex que ocultaba la tubería de abastecimiento, y que ha quedado envuelta en arena compactada.

A pesar de que el nuevo pavimento proyectado es más flexible que el que había, como se habían observado fisuras transversales coincidentes con las pilas se han construido juntas transversales formadas por un perfil cilíndrico de espuma de polietileno y un sellado de poliuretano para evitar que surjan de nuevo.

El puente y sus estribos contaban con algunas zonas en mal estado como consecuencia de la instalación de las conducciones de telecomunicaciones en el prisma que atraviesa las pilas aguas arriba, por lo que se han recuperado o sustituido los sillares más afectados con una sillería tomada con mortero de cal que reproduce la existente en el resto del puente.

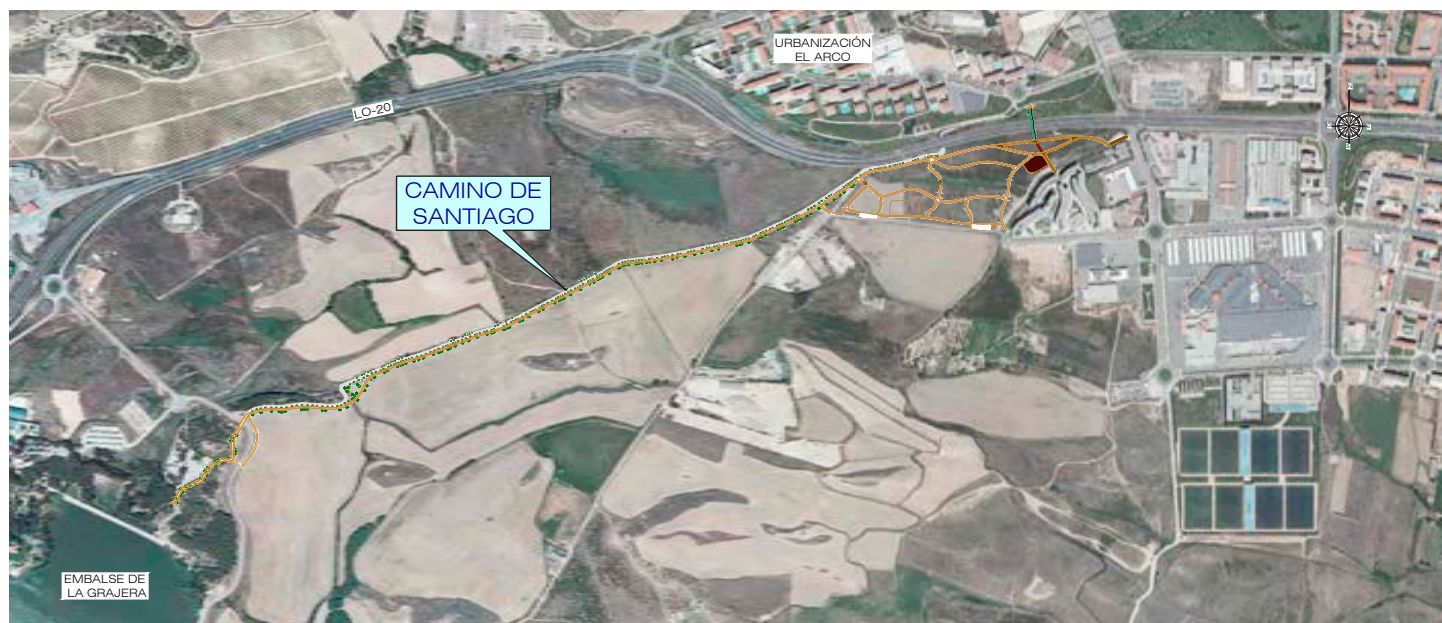
Vista aérea del tramo acondicionado entre el Arco y el parque de La Grajera.

Los trayectos para peatones y otros usuarios, como ciclistas o patinadores, que circulan más rápido, han quedado disociados, con lo cual los peatones circulan por la pasarela y el resto por el paso inferior bajo la carretera de circunvalación. En el primer tramo, hasta el pk 1+890 el camino da prioridad al tráfico de ciclistas y patinadores, se ha reparado el pavimento y se han corregido las

fisuras, roturas o levantado del pavimento por raíces de árboles cercanos, así como los desconchados superficiales, y se ha extendido a lo ancho una lechada no bituminosa.

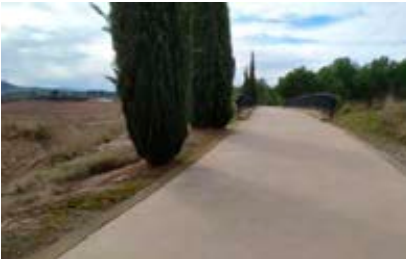
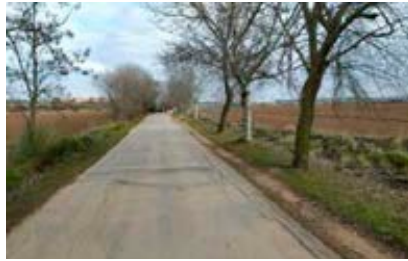
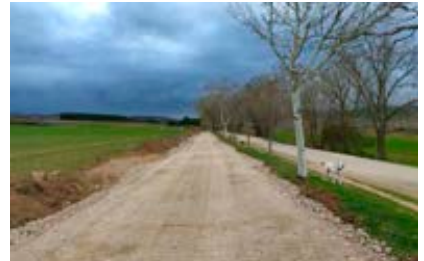
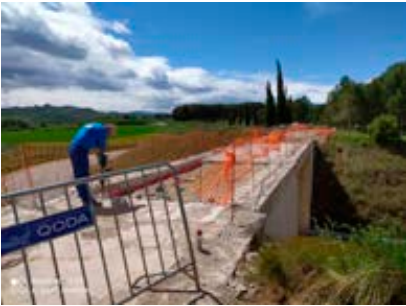
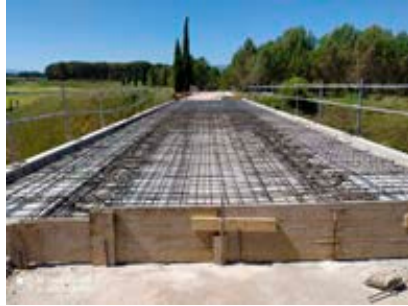
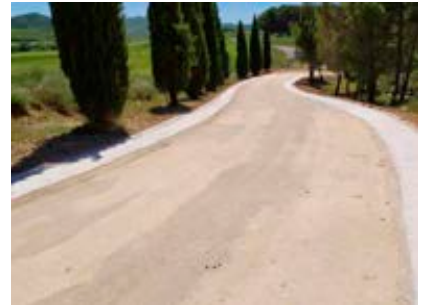
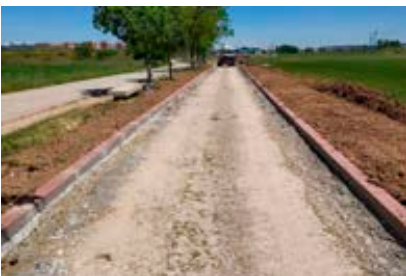
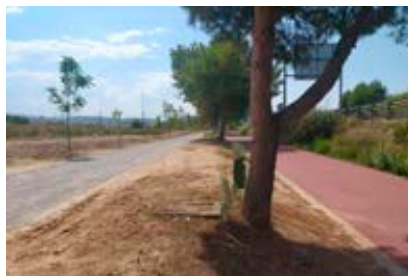
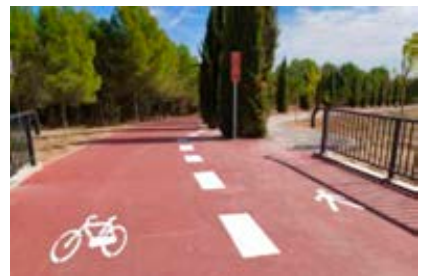
Trabajos de acondicionamiento del Camino de Santiago en el entorno de La Grajera.

un ancho útil de 3,37 m después de deducir el espacio ocupado por las impostas y unas pequeñas aceras que no tenían otra función que afianzarlas, unas medidas escasas para las nuevas características del camino tras su remodelación, por lo que se ha ampliado hasta conseguir una anchura útil de 6 m. Para ello se han retirado las barandillas metálicas, demolido las impostas y aceras y picado la capa de compresión de la losa hasta descubrir las armaduras de espera de las vigas, y posteriormente se han colocado las prelosas con celosía de armaduras que se atan a las esperas, hormigonando posteriormente una nueva losa.
