COMISIÓN DE  
INVESTIGACIÓN DE  
ACCIDENTES FERROVIARIOS

# MEMORIA ANUAL 2018

de la investigación de  
accidentes e incidentes  
ferroviarios en la Red  
Ferroviaria de Interés General

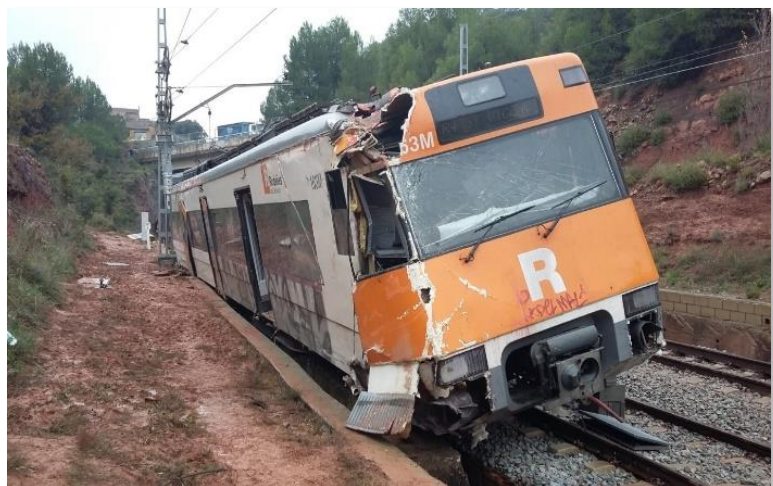
Accidente grave por colisión con obstáculo, sucedido el 20/11/2018 a las 06:16, en el PK 321,017 de la línea 220 Lleida Pirineus-L'Hospitalet de Llobregat (T.M. de Vacarisses, Barcelona).

El desprendimiento afecta a un muro de contención de mampostería, y se produce la noche anterior debido a las fuertes lluvias en los días previos.

Un viajero del tren resulta fallecido y se producen numerosos heridos (5 graves y 45 leves), así como importantes daños en el tren.

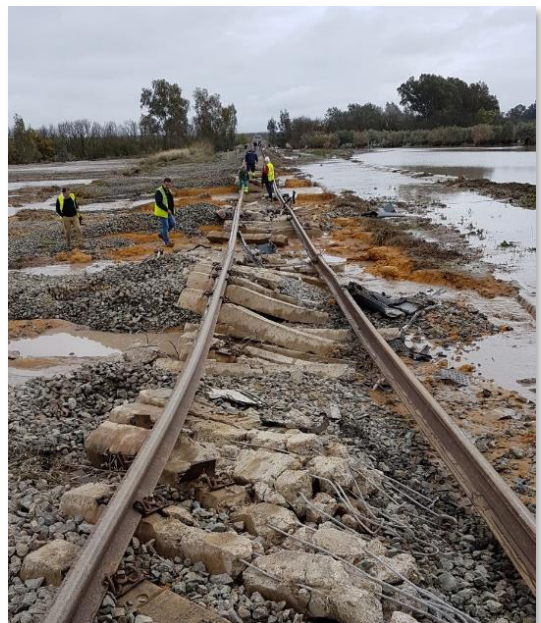
El tren de Media Distancia 13901 descarrila por completo (3 coches) al pasar por un tramo de vía deformado, causado por un desguarnecido de balasto, provocado por la escorrentía y las inundaciones producidas tras las fuertes lluvias de las horas previas. El tren recorre 410 metros antes de su detención, volcando el coche de cola.

Se producen numerosos heridos (27 leves y 2 graves). Los daños resultan cuantiosos y la vía queda interceptada con graves desperfectos.

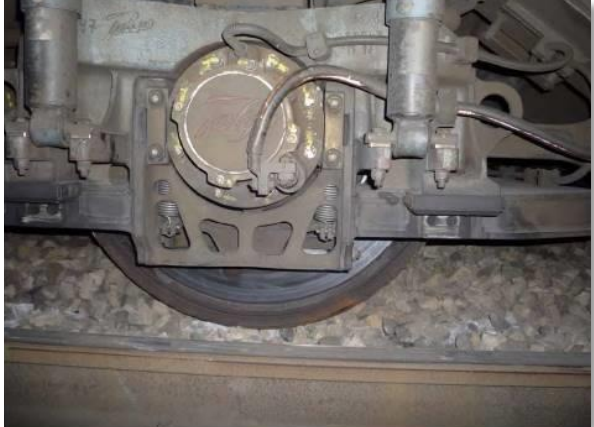
Expediente	Fecha	Línea	Administrador	Operador	Lugar
43/16	30/09/2016	130 Venta de Baños-Gijón Sanz Crespo	Adif	Renfe Viajeros	Plena vía
<b>Resumen:</b>					
<p>El día 30 de septiembre de 2016, a las 21:26 horas, en plena vía (PK 59+505) y dentro del túnel nº 15 en el trayecto entre las estaciones de Busdongo y Pajares (de la línea 130 Gijón Sanz Crespo-Venta de Baños), descarrila debido a una rotura de carril el tren de viajeros de larga distancia 665 de Renfe Viajeros, procedente de Barcelona Sants y destino Gijón Sanz Crespo.</p> <p>Como consecuencia del accidente no se produjeron víctimas mortales ni heridos. Se produjeron daños materiales en el automotor y en la infraestructura de la vía (carril, traviesas, sujeciones, etc.) debido a los metros que circuló el tren descarrilado.</p>

<b>Conclusión:</b>					
<p>Se determina que la causa directa del accidente fue un fallo de la infraestructura, debido a la rotura previa del carril izquierdo (según el sentido de circulación del tren), debido a un defecto de fabricación.</p> <p>Se consideran como factores coadyuvantes la situación de corrosión por las condiciones dentro del túnel, y el tráfico pesado que circula por la línea. Estos factores produjeron fenómenos de fatiga en el carril, ocasionando una fisura longitudinal entre la cabeza y el alma que fue progresando hasta llegar a la rotura del mismo.</p>

Destinatario	Recomendaciones
Adif	<b>43/16-1:</b> Adoptar las medidas necesarias a nivel procedimental, técnico y de equipos tanto humanos como materiales, con el objeto de conocer, al realizar las auscultaciones ultrasónicas de carril, incluyendo los aparatos de vía, el estado interno de los mismos y detectar de manera eficaz los defectos que puedan desembocar en una rotura posterior del carril.
Adif	<b>43/16-2:</b> Adecuar el contenido de los procedimientos operativos SGSC-PO-24.00.08 "Vigilancia del estado de la infraestructura y la vía" y SGSC-PO-24.00.09 "Auscultación de vía en red convencional" y de las normas NAV N.A.V. 7-4-0.1. "Inspección de vía. Criterios de vigilancia de la vía" y la N.A.V. 7-4-1.1. "Inspección de vía. Operaciones de vigilancia en los recorridos a pie", de manera que no se produzcan discrepancias entre unos y otras.

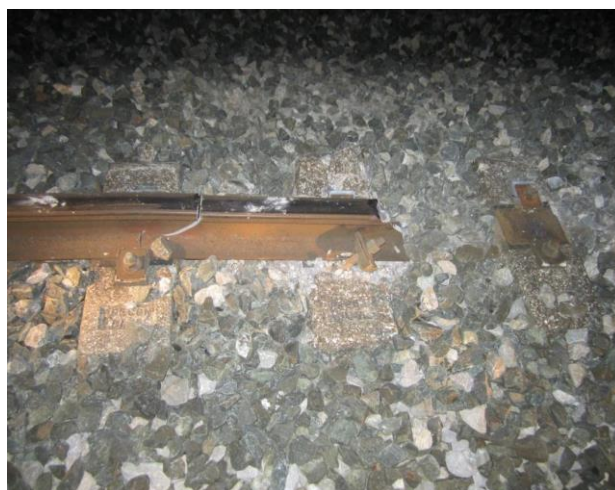
El día 6 de enero de 2017 a las 20:57 horas, en el trayecto entre las estaciones de Nanclares y Manzanos (PK 477+265 de la línea 100 Hendaya-Madrid Chamartín), descarrila por una rotura de carril el tren de viajeros de Larga Distancia 312 de Renfe Viajeros, procedente de Irún y destino Lisboa Santa Apolonia.

Como consecuencia del accidente no se produjeron víctimas mortales ni heridos. Se produjeron daños materiales en el tren y en la infraestructura de la vía (carril, traviesas, sujeciones, etc.) debido a los metros que circuló el tren descarrilado.

Como causa directa del accidente se determina un fallo de la infraestructura, debido a la rotura del carril derecho (según el sentido de circulación del tren), debido a un defecto de fabricación del carril. Este defecto tendría su origen en un enfriamiento rápido en el proceso de laminación del carril, lo que habría ocasionado una fisura transversal progresiva de origen interno (fenómeno denominado “mancha oval”).

Destinatario	Recomendaciones
Adif	<b>01/17-1:</b> Se reitera la recomendación nº 43/16-1 realizada por la CIAF en el informe 43/2016 de Busdongo, consistente en: “Adoptar las medidas necesarias a nivel procedimental, técnico y de equipos tanto humanos como materiales, con el objeto de conocer, al realizar las auscultaciones ultrasónicas de carril, incluyendo los aparatos de vía, el estado interno de los mismos y detectar de manera eficaz los defectos que puedan desembocar en una rotura posterior del carril”.
Adif	<b>01/17-2:</b> Reforzar la trazabilidad de los registros relativos a las acciones de mantenimiento y de las comunicaciones entre la Subdirección de vía y las gerencias de mantenimiento.
Adif	<b>01/17-3:</b> Adoptar las medidas necesarias para que se lleven a cabo las auscultaciones ultrasónicas dentro de los plazos establecidos en el procedimiento operativo correspondiente, incluyendo las actuaciones o medidas complementarias a adoptar para la explotación segura en caso de indisponibilidad de los medios de auscultación.

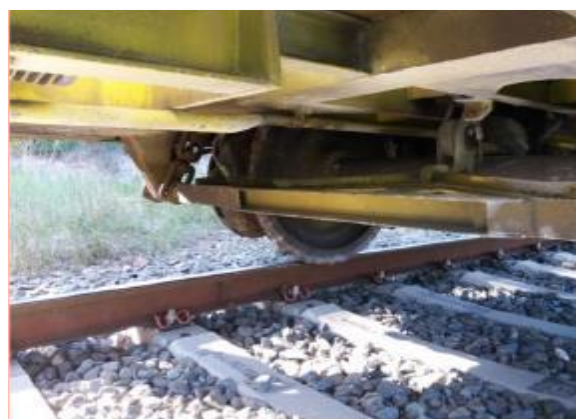
El día 23 de mayo de 2017, a las 12:29 horas, el tren de mercancías 90073 tuvo un descarrilamiento de un eje de su 5º vagón, en el PK 183+815 de la línea 700 (Intermodal Abando Indalecio Prieto a Casetas), poco antes de llegar a la estación de Inoso-Oiardo (Álava). El tren recorrió con ese eje descarrilado 1.056 metros, hasta llegar a la aguja nº 1 de dicha estación (PK 184+871), donde se volvió a encarrilar.

Tras recorrer 1.009 metros encarrilado, volvió a descarrilar en el PK 185+880, recorriendo 3.975 metros descarrilado hasta su detención en el PK 189+855.

Como posible causa del descarrilamiento, sin poderse aseverar, se puede apuntar un fallo técnico del material rodante, debido a la rotura de la hoja maestra y su adyacente de la ballesta de la suspensión izquierda del 2º eje del 5º vagón (en el sentido de la marcha).

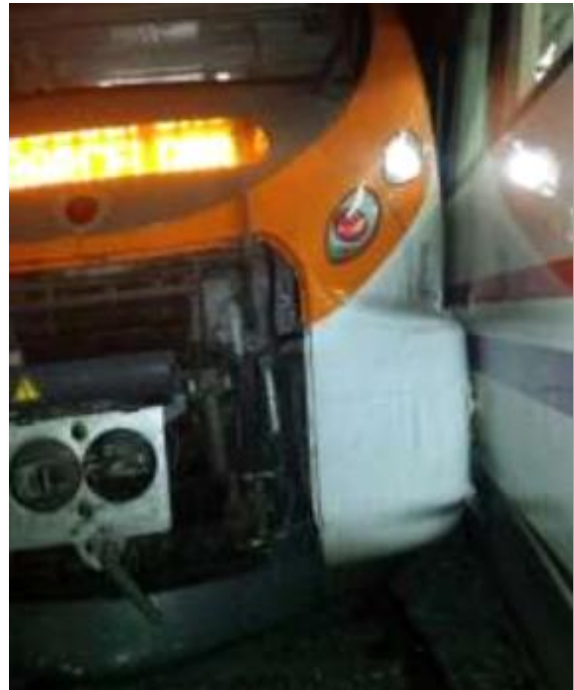
Cuando el Jefe del CTC observa la ocupación anormal de los circuitos de vía (por el tren 25752) llama por radiotelefonía Tren-Tierra a los maquinistas de ambos trenes. Consigue hablar con el tren 25779 y le ordena su detención. No contacta con el tren 25752, ya que el maquinista ha cambiado el sistema de radiotelefonía a Modalidad C sin su autorización. El maquinista del tren 25752 entra en comunicación por radiotelefonía con el agente de circulación de la estación y le manifiesta que está entrando en la

misma. El agente de circulación le ordena parar inmediatamente. El maquinista del tren 25752, viendo además su inminente colisión con el tren 25779 que salía, efectúa un frenado de urgencia y colisiona.

Como consecuencia de este accidente se producen daños en material móvil e infraestructura. No se producen víctimas mortales ni heridos.

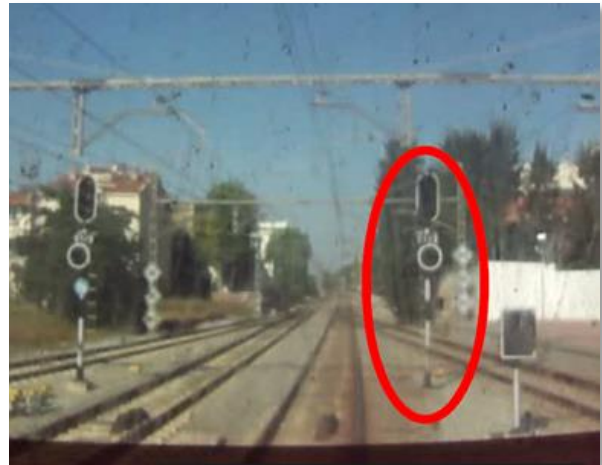
El suceso tiene lugar el día 28 de mayo de 2016 a las 9:50:39 horas, en la estación de Vilanova i la Geltrú, PK 635+888 de la línea 200 de Madrid Chamartín a Barcelona Estació de França. El tren Regional Exprés 17501 de Renfe Viajeros, procedente de Barcelona con destino Madrid, circula por vía general (vía I), en sentido impar; entra en la estación por vía 2 (continuación dentro de la estación de la vía general, vía I) con 14 minutos de retraso sobre su horario prescrito (sin parada comercial), rebasa la señal de salida S1/2 en indicación de parada (a una velocidad de 72 km/h) y se detiene después de recorrer una distancia de 160 m, por acción del sistema ASFA que provoca el frenado de emergencia.

Este tren había sufrido una avería en la estación de origen (Barcelona-França), lo que le provocó un retraso en su horario de salida de 17 minutos, de 19 minutos en su llegada prevista a Barcelona-Sants y de 14 minutos en su llegada a Vilanova i la Geltrú. La señal de salida de la estación S1/2 que rebasó estaba en indicación de parada, debido a que el tren de cercanías 25513 (que le precedía) estaba ocupando el cantón protegido por esa señal. Una vez detenido el tren 17501 por acción del sistema ASFA, el maquinista pone el suceso en conocimiento del jefe del CTC de Barcelona, manifestándole que la señal S1/2 había cambiado de aspecto intempestivamente.

Se comprobó en la investigación que dicha señal (salida de la estación de Vilanova i la Geltrú para circulaciones por vía 2 sentido Cunit-Madrid) permaneció en todo este suceso ordenando parada (aspecto rojo), desde las 9:46:38 horas en que se establece el itinerario de salida sentido Cunit para el tren 25513, hasta que fue rebasada por el tren 17501 a las 9:50:39 horas.

En este suceso se produce un conato de colisión por alcance, pero sin talonamiento de agujas. No se producen víctimas mortales ni heridos, tampoco daños materiales en infraestructura ni en material.

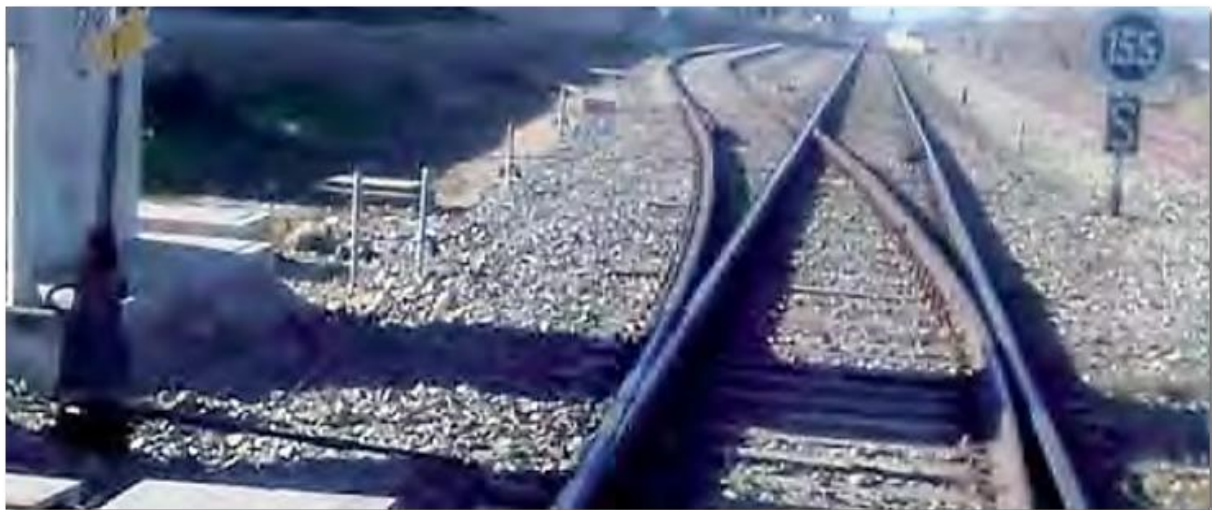
El incidente tiene lugar el día 15 de enero de 2017 a las 12:42 horas, en la estación de Arahal, PK 27+019 de la Línea 422 de Bifurcación de Utrera a Fuente de Piedra. El tren de viajeros de Renfe Media Distancia 13903, procedente de Málaga con destino Sevilla-Sta. Justa, entró en la estación por vía desviada a una velocidad superior a la máxima permitida, no respetando lo ordenado por las señales avanzada E'1 (en indicación de anuncio de precaución) y de entrada E1 (en indicación de anuncio de parada).

El puesto de mando de Sevilla había ordenado al responsable de circulación de la estación de Arahal que detuviese allí el tren 13903, con el fin de hacerle entrega de un BOI (informando de un paso a nivel desprotegido en el PK 5+023, entre El Sorbito y Bif. de Utrera). El responsable de circulación de la estación, a fin de recibir y detener el tren, dispuso el enclavamiento de la estación a vía desviada. Así pues, la señal avanzada E'1 presentaba indicación de anuncio de precaución y la de entrada E1 anuncio de parada.

Como consecuencia no se produjeron daños en el material rodante ni en la infraestructura. Sí sufrieron contusiones de poca consideración seis de los viajeros, aunque no requirieron atención médica inmediata.
