MEMORIA ANUAL 2017

de la investigación de
accidentes e incidentes
ferroviarios en la Red
Ferroviaria de Interés
General

Comisión de Investigación de Accidentes Ferroviarios – CIAF

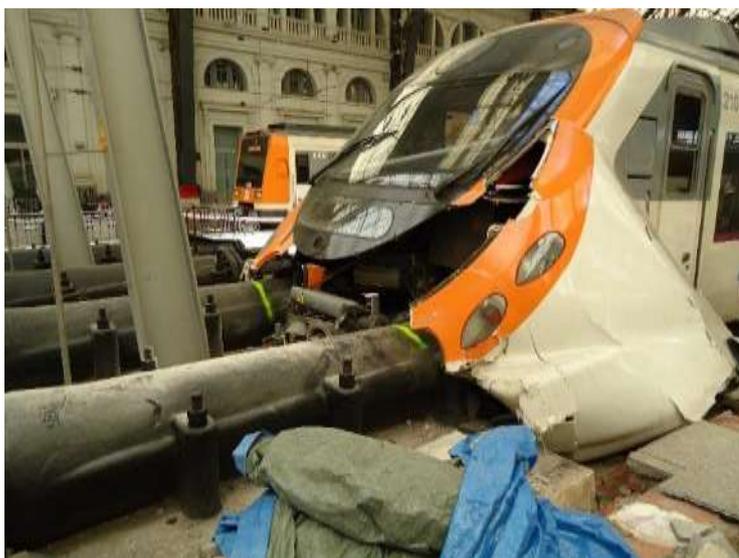
Accidente grave por colisión con obstáculo, sucedido el 28/07/2017 a las 7:24, en la estación de Barcelona-França (685+400 de la línea 200 Madrid-Barcelona). El tren de Rodalies 25502 colisiona contra la topera de la vía 11 de la estación, a una velocidad de 30 km/h.

Se producen numerosos heridos (7 grave y 52 leves), así como importantes daños en el tren.

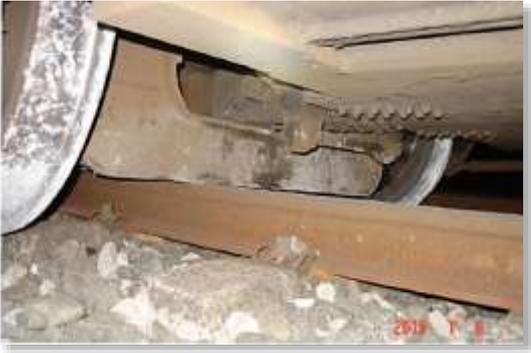
Expediente	Fecha	Línea	Administrador	Operador	Lugar
01/17	06/01/2017	100 Madrid Chamartín-Hendaya	Adif	Renfe Viajeros	Plena vía
Resumen:					
<p>El 6 de enero de 2017 un tren de viajeros de larga distancia de Renfe Viajeros (Irún-Vilar Formoso) descarrila de 4 ejes en plena vía, a la altura del PK 477+265 de la línea 100 Madrid-Hendaya, entre las estaciones de Nanclares-Langraiz y La Puebla de Arganzón. Tres de los ejes se encarrilaron posteriormente, pero el eje restante circuló descarrilado 1960 m. Se ha detectado la rotura de un carril (vía 1, hilo izquierdo, PK 477+265) en cuatro fragmentos, siendo esta la causa más probable del suceso. No se producen daños personales.</p>

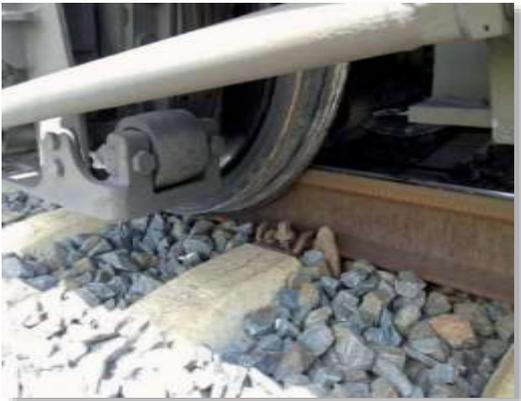
Expediente	Fecha	Línea	Administrador	Operador	Lugar
24/17	12/05/2017	010 Madrid P. de Atocha-Sevilla Santa Justa	Adif-AV	Renfe Viajeros	Puesto de Banalización
Resumen:					
<p>El 12 de mayo de 2017 descarrilan los dos rodales del séptimo coche de la composición del AVE 00043 (material talgo), tras pasar por el puesto de banalización (PB) de Brazatortas (PK 226+007 de la LAV 010 Madrid Puerta de Atocha-Sevilla Santa Justa).</p> <p>Se detecta que el descarrilamiento ha sido causado por la rotura del carril en el corazón de punta móvil del desvío 514 en el PB.</p> <p>No se producen daños personales.</p>

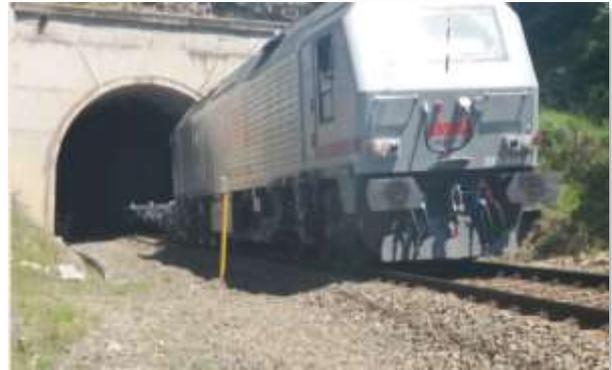
El día 23 de mayo de 2017 el tren de mercancías 90073 del operador Low Cost Rail descarrila de un eje de su quinto vagón, a la altura del PK 183+815 de la línea 700 Bilbao Abando Indalecio Prieto - Casetas, en el término municipal de Amurrio (Álava).

No se producen daños personales.

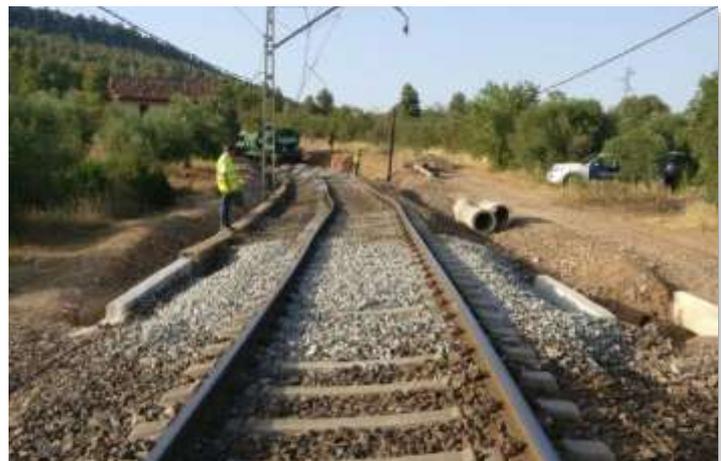
El 13 de julio de 2017 se produce el descarrilamiento de los vagones 13º, 14º y 15º de la composición del tren 55850 de Renfe Mercancías, en el PK 544+856 de la línea 210 Miraflores-Tarragona, entre Guiamets y Marca-Falset. El tren no transporta mercancías peligrosas y no se producen daños personales.

Las informaciones disponibles indican que se habían realizado obras en el lugar del accidente, no teniendo la seguridad de que tras las mismas se hubieran liberado tensiones en los carriles afectados (se han observado deformaciones en la vía).

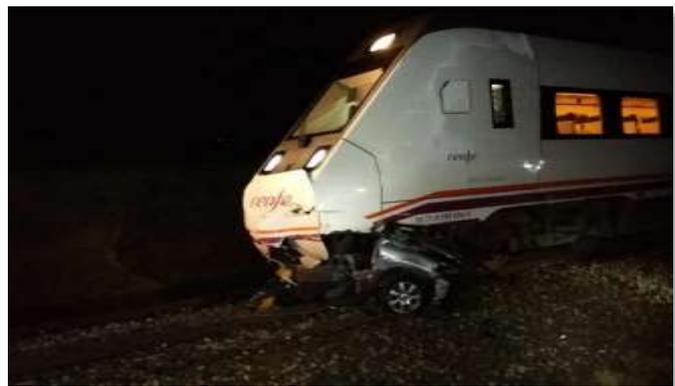
El 13 de febrero de 2017 el tren de Media Distancia 17025 de Renfe Viajeros arrolla a un vehículo de carretera, en el paso a nivel tipo A situado en el PK 90+594 de la línea 500 Bif. Planetario-Valencia de Alcántara, término de Santo Domingo-Caudilla (Toledo).

El ocupante del vehículo resulta fallecido.

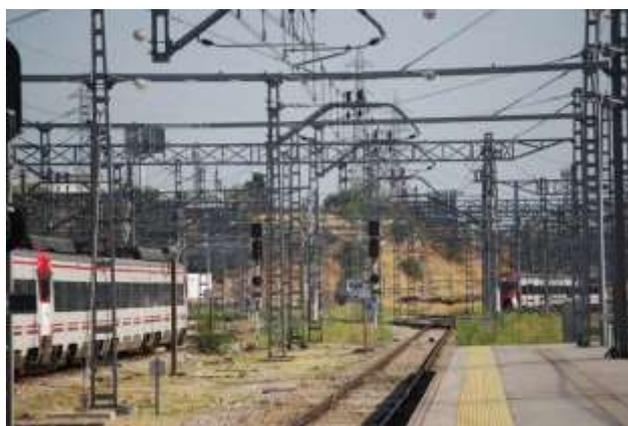
El 23 de marzo de 2017 el tren de Renfe Cercanías 31116 rebasa indebidamente la señal S1/10, en indicación de parada, a la salida de la estación de Madrid-Chamartín. Se produce una situación de conato de colisión con el tren 91963 (material vacío de Renfe) que efectuaba su salida de la vía 13.

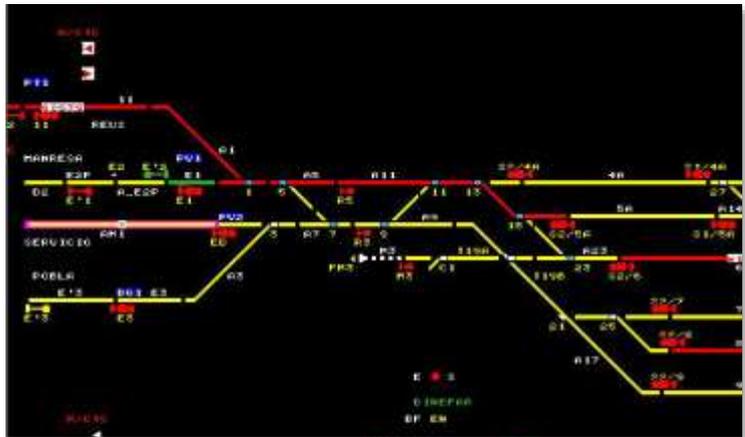
El 21 de agosto de 2017 el tren de mercancías de Transitia Rail nº 90979 rebasa sin autorización la señal de entrada nº 11 de la estación de Lleida, cuando el tren de Media Distancia de Renfe Viajeros 15622 efectuaba su salida de la vía 5. Ambos trenes se detienen, y el primero retrocede hasta la señal de entrada.

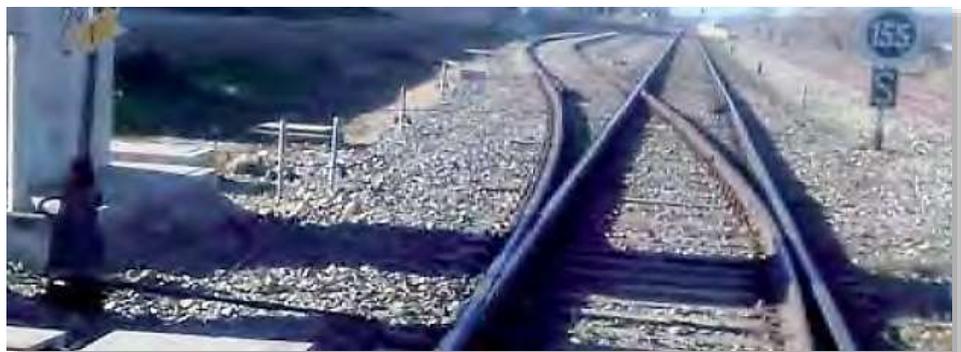
El 15 de enero de 2017 el tren de Media Distancia 13903, Málaga-Sevilla, entra en la vía desviada 2 de la estación de El Arahal (PK 27+270, línea 422 Bif. Utrera-Fuente de Piedra) con velocidad excesiva.

El puesto de mando había ordenado que el tren se detuviese en El Arahal, para lo que el factor de circulación estableció itinerario de entrada a una vía lateral. No obstante, la maquinista asegura que la secuencia de señales que vio indicaba paso por vía directa, no percatándose del desvío hasta llegar a la entrada de la estación. El tramo en el que se produce el suceso tiene bloqueo telefónico y señalización mecánica, careciendo de sistema ASFA y de enclavamiento eléctrico o electrónico, por lo que no se dispone de registros.

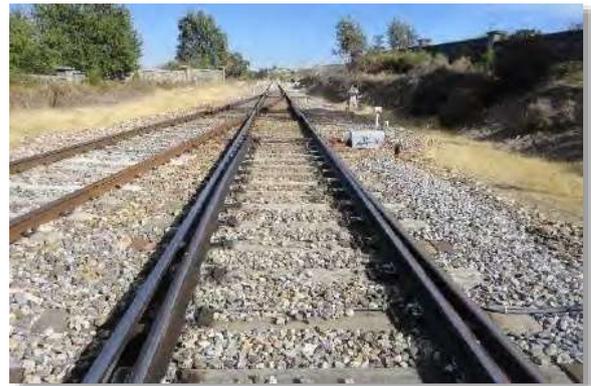
Tras restablecerse la energía, a las 11:55 se establece para el tren 154 de Renfe Larga Distancia, un itinerario de paso por vía directa (vía 1), con los desvíos en posición normal y las señales en vía libre.

Sin embargo, cuando el tren llega al desvío 17, éste se encuentra realmente en posición invertida, desviando el tren a la vía 5. El maquinista ve la posición de la aguja y acciona el freno de emergencia. El tren pasa los desvíos a velocidad excesiva pero realizando la frenada de emergencia, con lo que termina deteniéndose en vía 5 sin llegar a descarrilar. No se producen daños personales ni materiales.

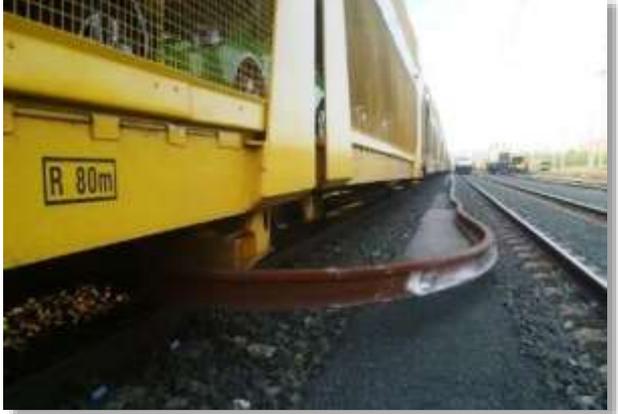
Expediente	Fecha	Línea	Administrador	Operador	Lugar
43/15	02/09/2015	710 Altsasu-Castejón de Ebro	Adif	Renfe Mercancías	Plena vía
Resumen:					
<p>El 2 de septiembre de 2015, un tren de mercancías de Renfe Mercancías que transportaba automóviles, circulando entre las estaciones de Biurrún Campanas y Noaín (Navarra), colisiona contra un carril (BLS) quedando éste enganchado en el eje intermedio del primer vagón. El carril estaba depositado en la plataforma para reemplazar al actual existente en el citado trayecto. La colisión tuvo lugar a la altura del PK 165+409 de la línea 710 Altsasu-Castejón de Ebro, y el carril fue arrastrado durante 15 Kms.</p>

<p>No se producen daños personales, pero sí daños materiales de consideración en la infraestructura.</p>					
Conclusión:					
<p>El arrollamiento se produce por encontrarse el extremo de una barra de carril invadiendo el gálibo de vía. Se desconoce la causa de dicha invasión, estimándose como probable una manipulación indebida de la barra de carril o acto mal intencionado, no encontrándose sus extremos convenientemente asegurados.</p>

Destinatario	Recomendación
Adif	43/15-1 Cuando se prevea que una barra de carril acopiada junto a una vía en servicio va a estar en esta situación durante un periodo considerable de tiempo hasta su utilización, se procederá a la fijación de sus extremos de forma conveniente.

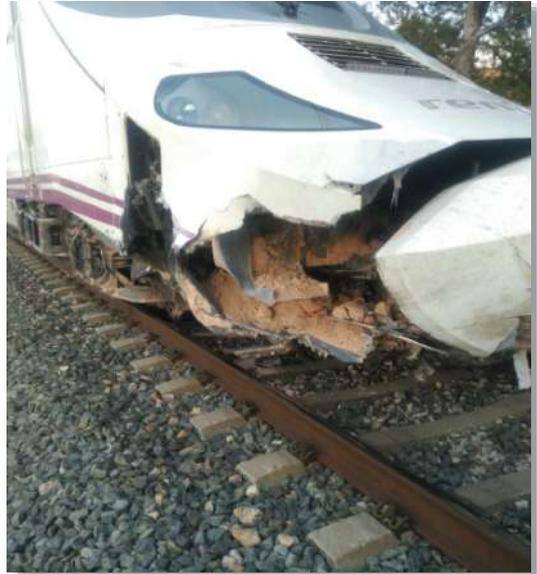
La colisión tuvo lugar a la altura del PK 247+490 de la línea 600 Valencia - Sant Vicenç de Calders, en el trayecto Mont-Roig del Camp - Hospitalet de L'Infant (Tarragona). A consecuencia del choque el tren descarriló de su primer eje, circulando de esta manera durante 826 metros hasta su detención. No se produjeron víctimas mortales ni heridos, aunque tres pasajeros tuvieron que ser atendidos por los servicios médicos de emergencias. Se produjeron daños materiales en el frontal de la motriz del automotor y en la infraestructura de la vía (traviesas, sujeciones, etc) debido al recorrido del tren descarrilado.

El accidente se produjo por fallo de la infraestructura, al producirse el desmoronamiento parcial de la trinchera, ocasionando la ocupación de la caja de la vía por tierras y especialmente por una roca de grandes dimensiones, que provocaron el descarrilamiento del tren por arrollamiento de obstáculo (las piedras de la trinchera).

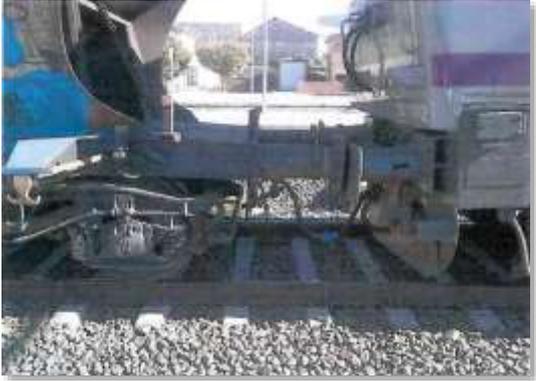
Expediente	Fecha	Línea	Administrador	Operador	Lugar
46/15	05/10/2015	200 Madrid Chamartín- Barcelona França	Adif	Continental Rail	Estación
Resumen:					
<p>El 5 de octubre de 2015, una locomotora de Continental Rail colisiona contra el resto de su composición cuando realizaba maniobra de inversión por cambio de sentido en la estación de Tardienta (Huesca), situada en el PK 52+900 de la línea 200 Madrid-Barcelona.</p> <p>El tren se había estacionado en la vía 4 y la locomotora, una vez desenganchada del tren y de forma aislada, realizaba la maniobra de inversión, en la que en el último movimiento colisiona con el vagón de cola del material remolcado estacionado.</p> <p>Como consecuencia se producen dos heridos leves (maquinista y agente de maniobras), así como daños de consideración en la locomotora y el último vagón de la composición estacionada.</p>

Conclusión:					
<p>El accidente se produjo por fallo humano del personal de conducción del tren de mercancías BAR 11/52, al ejecutar la maniobra de inversión de la locomotora y no realizar una correcta aplicación del freno de la misma.</p>

Destinatario	Recomendaciones
Continental Rail	46/15-1 En las acciones de formación y reciclaje al personal de conducción incidir en la obligación de conducir, siempre que sea posible, en la cabina de cabeza cuando se realizan maniobras, con el fin de conseguir una mayor percepción de la operación.
Continental Rail	46/15-2 En las acciones de formación y reciclaje al personal de conducción incidir en la importancia de transmitir al responsable de circulación, la información de un suceso por los cauces normativamente establecidos y en el menor tiempo posible.
Continental Rail	46/15-3 Se reitera la recomendación de la CIAF 28/15-2: Que se elabore e incluya dentro del Sistema de Gestión de la Seguridad de Continental Rail un procedimiento que establezca unos criterios generales para la suspensión, revocación y recuperación de las habilitaciones tras un fallo humano, en función de la gravedad de éste, con el fin de conseguir un tratamiento uniforme en el proceso de reciclaje para la incorporación del trabajador a su puesto de trabajo tras una incidencia de este tipo.

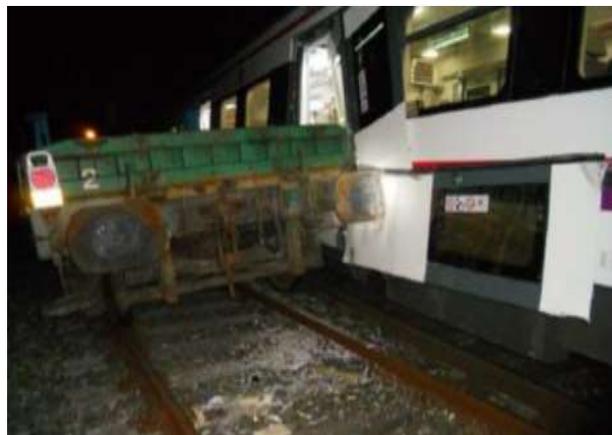
Como consecuencia del accidente cinco viajeros resultan heridos leves y se producen daños materiales en el primer coche del tren de cercanías y en el vagón de cola del tren de mercancías estacionado.

El accidente se produjo por fallo del circuito de vía CVA4: éste no detectó la presencia del último vagón del tren de mercancías, que estaba estacionado sobre él rebasando el piquete de las vías 2-4. La no ocupación eléctrica del mencionado circuito permitió al enclavamiento establecer itinerario por vía 2 al tren de cercanías, aunque el circuito de agujas CVA4 estaba ocupado.

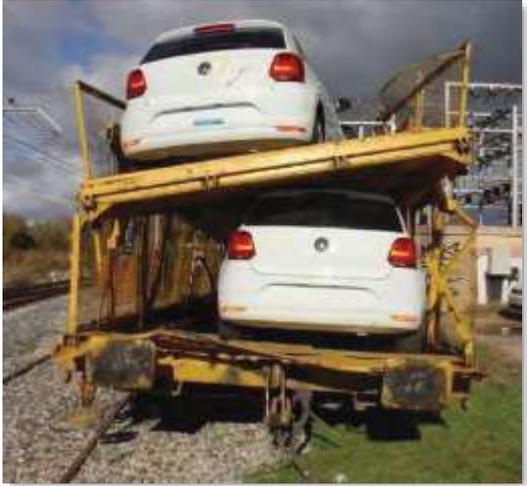
Expediente	Fecha	Línea	Administrador	Operador	Lugar
58/15	20/10/2015	160 Palencia-Santander	Adif	Renfe Mercancías	Plena vía
Resumen:					
<p>El 20 de noviembre de 2015, un tren de Renfe Mercancías, que transporta vehículos automóviles, descarrila parcialmente a la altura del PK 305+197 de la línea 160 Palencia-Santander, entre las estaciones de Palencia y Monzón de Campos (Palencia).</p> <p>El tren está compuesto por una locomotora de la empresa Renfe Mercancías y 28 vagones Leks (plataformas porta-automóviles PMA) propiedad de la empresa SEMAT, con origen Pamplona y destino Muriedas (Cantabria).</p> <p>El caldeo de la caja de grasa derecha del segundo eje del vagón nº 24 provocó la fusión de la mangueta (PK 303+340) y el descarrilamiento: primero descarrila la rueda izquierda del segundo eje del vagón 24 (PK 305+296), después el primer eje del mismo vagón 24, y al pasar por los desvíos de entrada de la estación de Monzón de Campos (PK 308+254) descarrilan el segundo eje del vagón 23 y el primero del vagón 25. El jefe de circulación de servicio en la Estación de Monzón de Campos se percata de que el tren circula descarrilado y solicita su inmediata detención, a través del puesto de mando. La locomotora del tren se detuvo en el PK 310+043.</p> <p>No se producen daños personales.</p>

Conclusión:					
<p>El descarrilamiento se produce por fallo técnico del material móvil, al producirse un aumento de la temperatura en la caja de grasa, por posible agarrotamiento del rodamiento de una rueda.</p>

Destinatario	Recomendación
Agencia Estatal de Seguridad Ferroviaria	58/15-1 Requerir a Transfesa que presente un nuevo plan de homologación y montaje de las nuevas cajas de grasa de los ejes tipo 66 de los vagones Leks, asegurando el cumplimiento del mismo.
Transfesa Rail	58/15-2 Hasta la implantación del nuevo plan referenciado en la recomendación 58/15.1, y por el que se sustituirán las actuales cajas de grasa dispuestas en los ejes 66 de los vagones Leks, intensificar el mantenimiento de éstas mediante el establecimiento de un plan de mantenimiento complementario, a fin de asegurar su correcto funcionamiento.

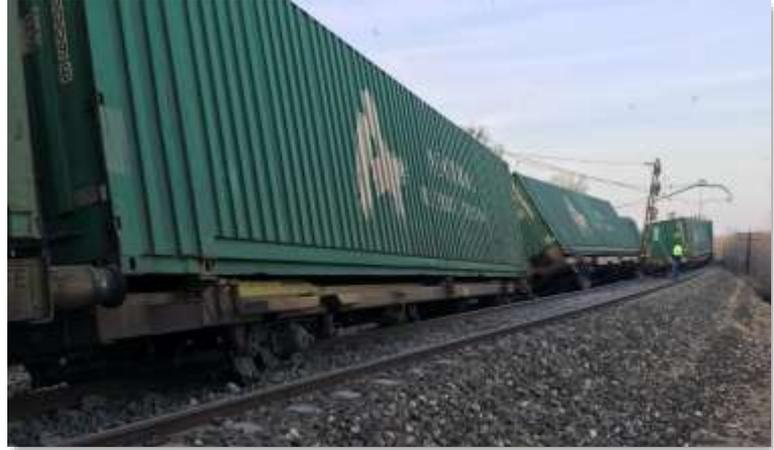
El 23 de enero de 2016 a las 12:17, el tren de mercancías 97534 de la empresa Transfesa circula a 48 km/h por la vía principal de la estación de Ascó, Tarragona (PK 518+063 de la línea 210 Tarragona- Miraflores). A la altura de la señal de salida S1 (lado Zaragoza) descarrila el primer eje del vagón nº 18 de la composición. El tren continúa la marcha y 30 segundos después el maquinista aplica freno al percatarse del suceso.

Tras recorrer unos 280 m, el tren queda detenido y fraccionado en dos partes: una con la locomotora y los 13 primeros vagones, y otra 120 m más atrás, con los 9 vagones restantes, de los que están descarrilados los seis últimos.

Se producen daños de consideración en el material remolcado y la infraestructura, pero no daños personales.

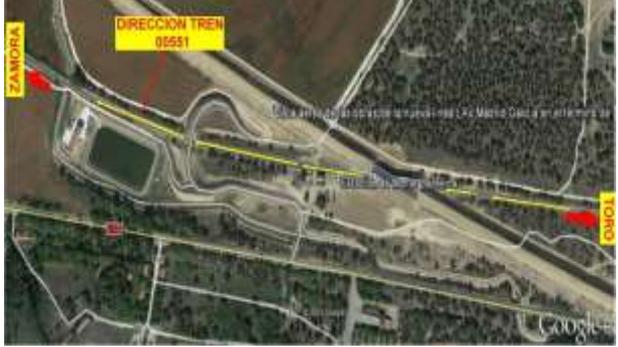
Expediente	Fecha	Línea	Administrador	Operador	Lugar
49/15	14/10/2015	820 Medina del Campo-Zamora	Adif	Renfe Viajeros	Estación
Resumen:					
<p>El 14 de octubre de 2015, un tren de viajeros de larga distancia de Renfe Viajeros pasa sin efectuar parada por la estación de Monte la Reina (Toro), situada en el PK 68+000 de la línea 820 Zamora-Medina del Campo.</p> <p>Esto va contra las prescripciones de circulación establecidas, que le ordenaban detenerse al estar establecido Bloqueo Telefónico Supletorio (BTS) entre las estaciones de Toro y Zamora (debido a la realización de trabajos para la puesta en servicio de un nuevo enclavamiento en Monte la Reina).</p> <p>Como consecuencia del incidente no se produjeron daños materiales ni heridos.</p>

Conclusión:					
El incidente se produjo por fallo humano del personal de conducción, al no cumplir con las prescripciones de circulación que establecía el Bloqueo Telefónico Supletorio entre Toro y Zamora.

Destinatario	Recomendaciones
Renfe Operadora	49/15-1 En los cursos de reciclaje dirigido al personal de conducción, incidir en las situaciones degradadas o no habituales como es el caso del bloqueo telefónico supletorio.
Renfe Operadora	49/15-2 Desarrollar e implementar los mecanismos adecuados para asegurar que, por parte de los responsables de documentación de las diferentes áreas organizativas, a los maquinistas les lleguen las Noticias que les afecte antes de la realización de los servicios. Los mandos intermedios deberán asesorar a los maquinistas recordando la aplicación de las condiciones de circulación que se recojan en dichos documentos antes de la realización de los servicios.
Adif	49/15-3 Las Consignas que regulen trabajos deberán ser más detalladas, describiendo en todo momento las afecciones y situaciones que la realización de los trabajos ocasionan sobre los diferentes elementos de las instalaciones de seguridad, y muy especialmente en las señales y demás componentes.

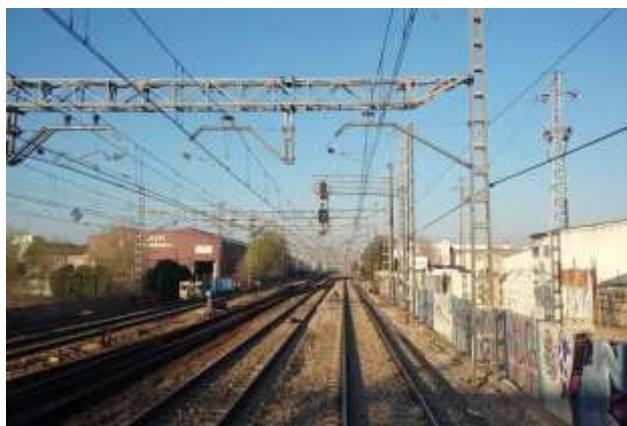
El 16 de marzo de 2016, en la estación de Torrejón de Ardoz (Madrid – PK 23 de la línea 200 Madrid – Barcelona) se produjo una situación de conato de colisión entre dos trenes de mercancías que circulaban en sentido contrario. Los trenes implicados fueron el tren CGX89 de Acciona Rail y el CGX44 de Continental Rail.

La situación de conato de colisión se produjo porque el primero de los trenes (CGX89 de Acciona Rail) rebasó indebidamente la señal de salida S1/3 de la vía 3 de la estación, que se encontraba en indicación de parada. No se produjeron daños personales.

El incidente se produjo por fallo humano del personal de conducción de tren CGX89, más concretamente por una falta de atención, dando lugar al rebase indebido de la señal de salida S1/3 que se encontraba en indicación de parada y al consecuente incumplimiento reglamentario.

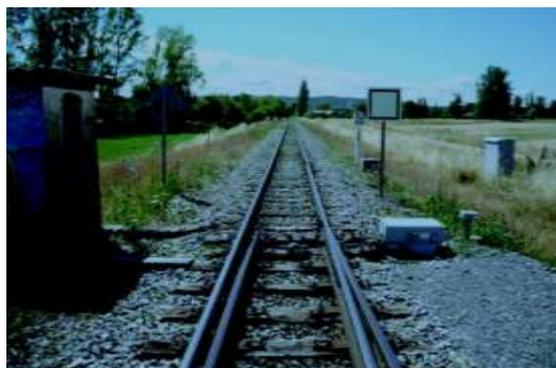
Otro tren de viajeros, procedente del apeadero de La Losilla, observa la presencia en la vía del automotor averiado, procediendo a detenerse, de modo que ambos trenes quedan enfrentados a una distancia de unos 370 metros.

Como consecuencia del incidente no se produjeron daños materiales ni heridos.

El incidente se produjo por fallo humano del personal de conducción de la UT 2903 y más concretamente por una falta de atención en la conducción, que produjo el rebase indebido del límite de maniobras de la estación de Boñar por aplicación tardía del freno, ocupando el cantón en el cual estaba establecido bloqueo telefónico para la llegada a Boñar del otro tren.
