*Investigación del accidente  
nº 0016/2013 ocurrido el 27.02.2013*

*Informe final*

INFORME FINAL SOBRE  
EL ACCIDENTE FERROVIARIO Nº 0016/2013  
OCURRIDO EL DÍA 27.02.2013  
ENTRE LAS ESTACIONES DE PITIS Y PINAR DE LAS ROZAS  
(MADRID)

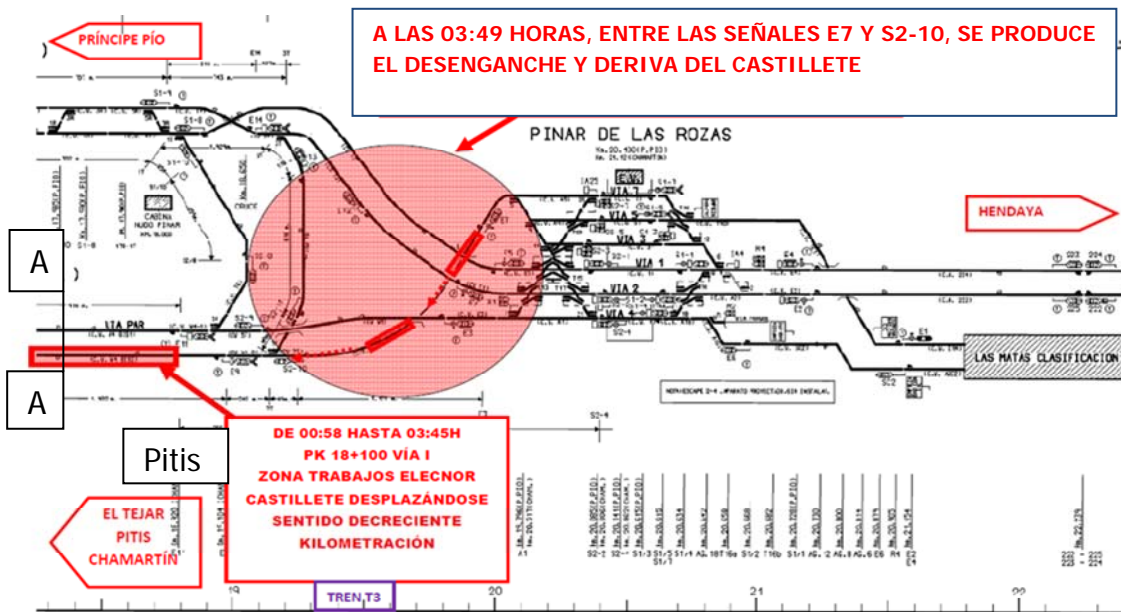
Croquis (fuente: Adif):

El castillete tras recorrer unos 3.400 metros choca con el tren T1. Éste queda descarrilado y se producen 4 heridos leves.

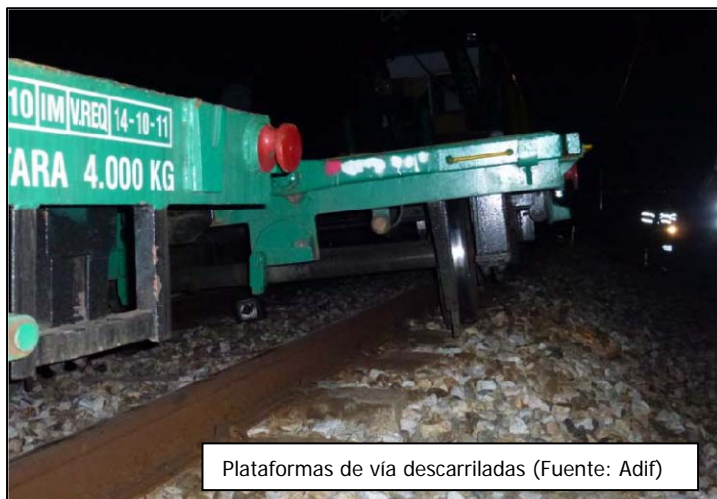
Plataformas de vía descarriladas (Fuente: Adif)

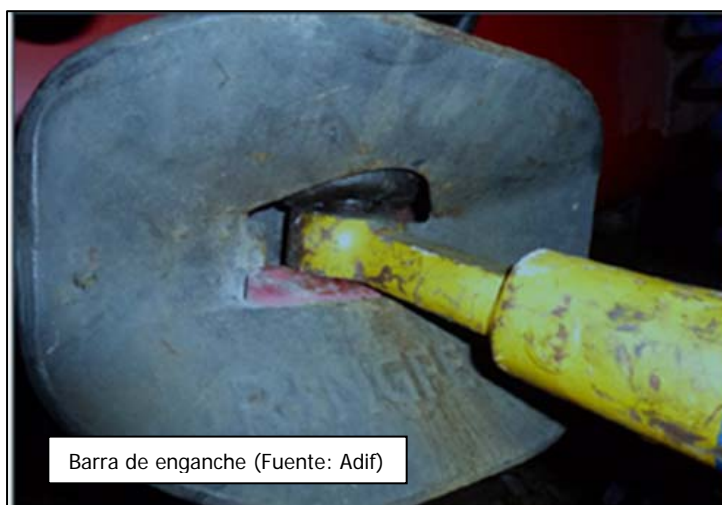
El enganche del castillete (947150221119) a la plataforma tras los trabajos no se realizó correctamente. Tampoco se produce la actuación del freno de emergencia por no haberse abierto las válvulas, según informe de Elecnor. No obstante tras el accidente las mangueras no presentaban ningún daño, lo que puede hacer pensar que no se conectaron. Así pues, en un caso u otro se trata de un fallo humano del personal de trabajos de la empresa contratista (Elecnor).

Barra de enganche (Fuente: Adif)

El enganche del castillete no se realiza correctamente. Además, al no conectarse adecuadamente las mangueras o estar cerradas las válvulas, cuando se desengancha el castillete no actúa el freno de emergencia.

Destinatario final	Número	Recomendación
Adif	16/13-1	El encargado de trabajos de Adif deberá cerciorarse y requerir que, entre el personal de la contrata que realiza trabajos de mantenimiento, hay un responsable de verificar las correctas operaciones con el material móvil que permita una circulación segura.

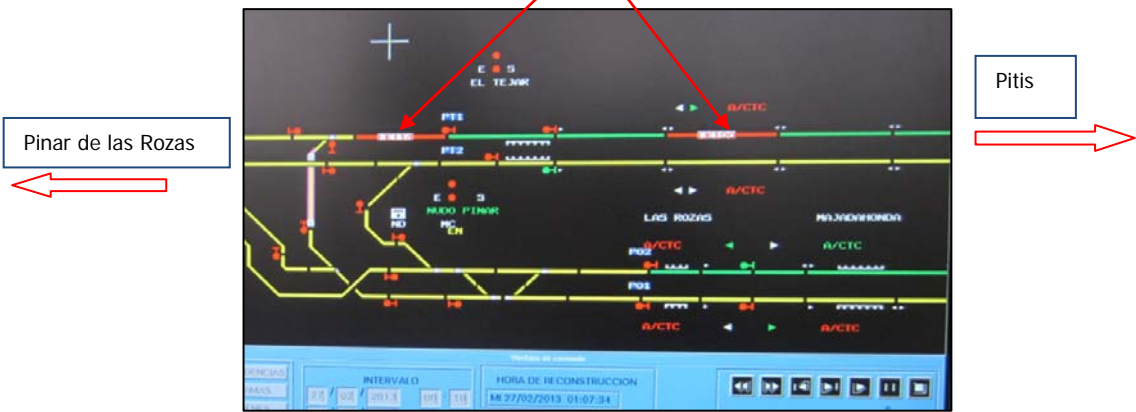
Circuitos de vía ocupados por los trenes de trabajos T1 y T2

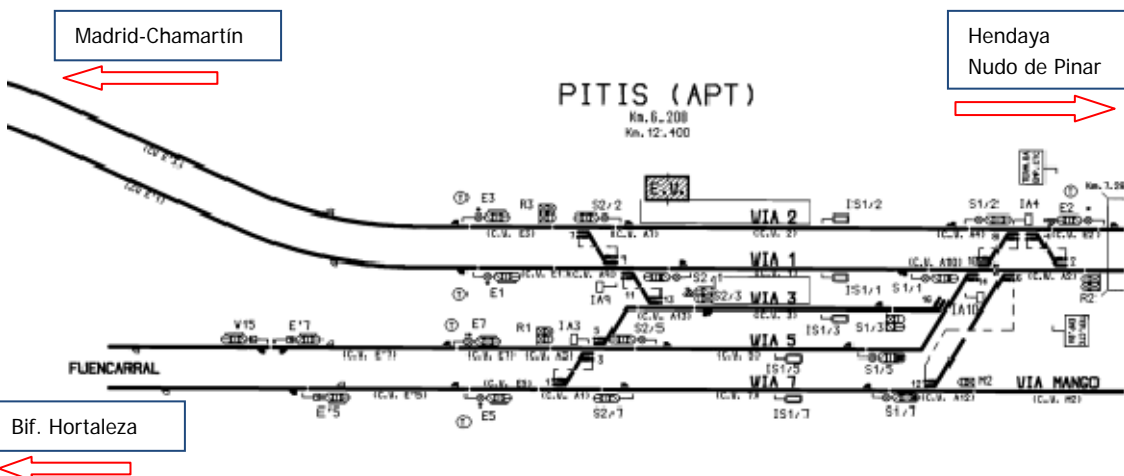
En la estación de Pitis cualquier itinerario para circulaciones procedentes del lado de Pinar de las Rozas debe realizarse a una de las cuatro vías generales.
