En la provincia de Zamora

Finalizan las obras de rehabilitación del puente histórico de Castrogonzalo, situado en el punto kilométrico 258+100 de la vía de servicio de la autovía A-6.

Madrid, 30 de diciembre de 2021 (Mitma)

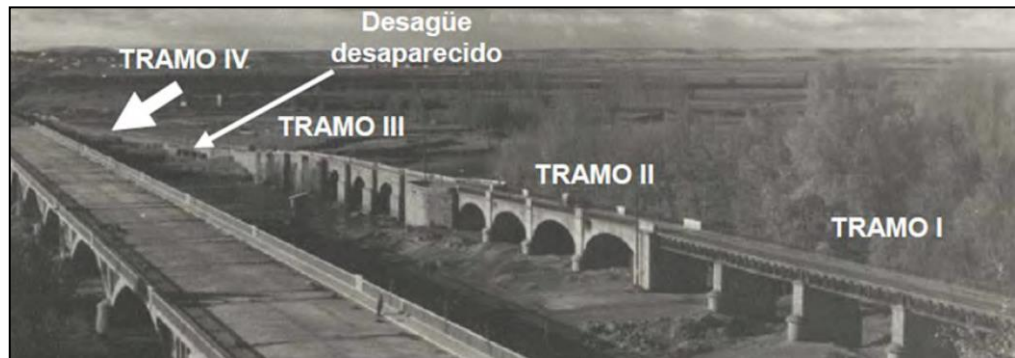
Tramos del puente de Castrogonzalo

El puente se compone de cuatro tramos bien diferenciados por año de construcción y tipología constructiva.

Las obras se han llevado a cabo en el tercer tramo de sillería, probablemente construido entre los siglos XVII o XVIII. Se compone de ocho bóvedas de tipo cañón, a excepción de la tercera desde la margen derecha, que es escarzana. Las luces varían desde los 8,20 hasta los 11,50 metros. Las bóvedas apoyan sobre pilas también de sillería con anchuras que oscilan entre los 4,15 y los 5 m. Estas pilas están dotadas de tajamares de planta rectangular aguas abajo, y de planta triangular aguas arriba. Los estribos son muy singulares. El encuentro del puente con la margen derecha se produce mediante unos desarrollos curvos, mientras los accesos a la izquierda se convierten en una plazoleta o apartadero poligonal de 19'50 m, en el que también desemboca el tramo II del puente.
