En el término municipal de Sopeira (provincia de Huesca)

## **Mitma destina 450.000 euros para estabilizar taludes entre los km 113 y 115 de la carretera N-230 reparando los daños ocasionados por la borrasca Efraín**

Madrid, 28 de diciembre de 2022 (Mitma)

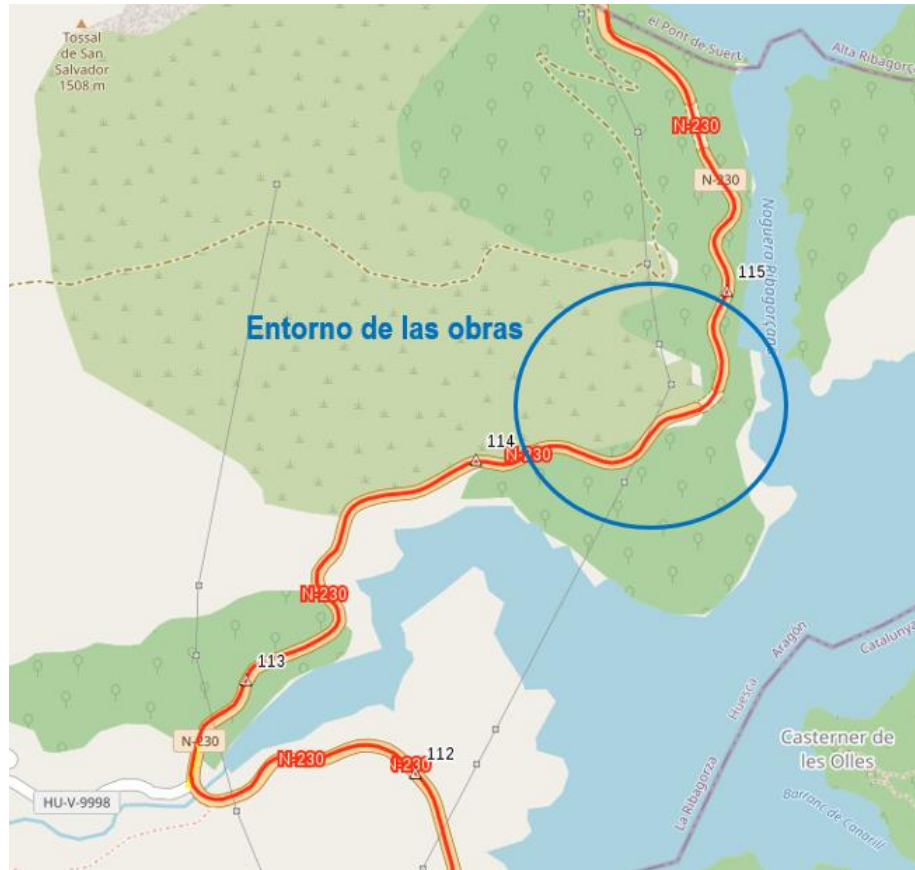
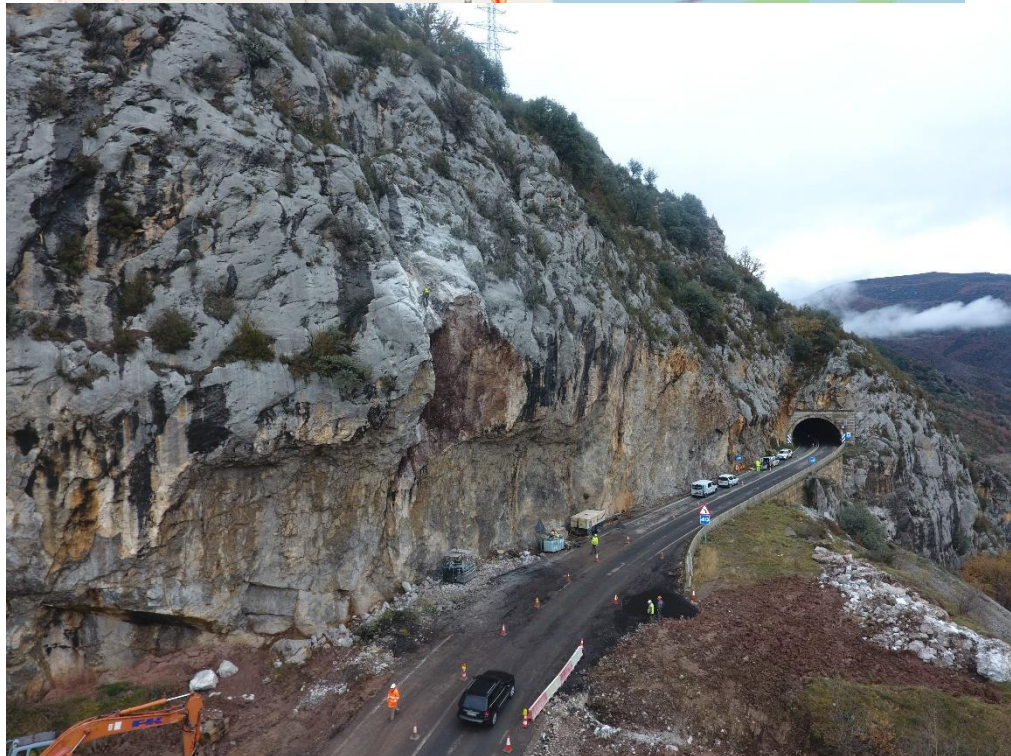
El pasado martes 13 de diciembre, y tras un episodio de fuertes precipitaciones, se produjo un desprendimiento relevante a la altura del km 114,550 de la carretera N-230, en una zona de recorrido sinuoso junto al

embalse de Escales. Como consecuencia del mismo, la calzada quedó completamente cortada al tráfico.

El mismo miércoles 14 se produjo otro desprendimiento de menores dimensiones en el km 115,225. Las rocas rompieron la malla de triple torsión en su caída y alcanzaron nuevamente la carretera, sin mayores daños.

El miércoles 14 y el jueves 15 se siguió trabajando de manera intensa en el saneo del talud, con importantes medios auxiliares. Estos trabajos incluyeron la utilización de cojines neumáticos para terminar de despegar ciertas partes rocosas cuya estabilidad estaba comprometida.

Una vez analizadas las problemáticas de detalle existentes, se proponen una serie de actuaciones en distintos puntos de la N-230 a lo largo de 2 km, entre los km 113+400 y 115+400. Estas consisten en: saneo de bloques inestables, disposición o renovación, en su caso, de malla de triple torsión y red de cable sujeta por bulones, disposición de pantalla dinámica a media altura de talud para retener bloques inestables en la zona superior, reposición del firme, señalización, balizamiento y limpieza.
