INFORME TÉCNICO A-029/2002

Accidente ocurrido el
día 14 de junio de 2002,
al helicóptero operado
por Helieuropa Services,
modelo Agusta Bell AB
205, matrícula EC-GJL,
en el municipio de
Toraiola (Lleida)

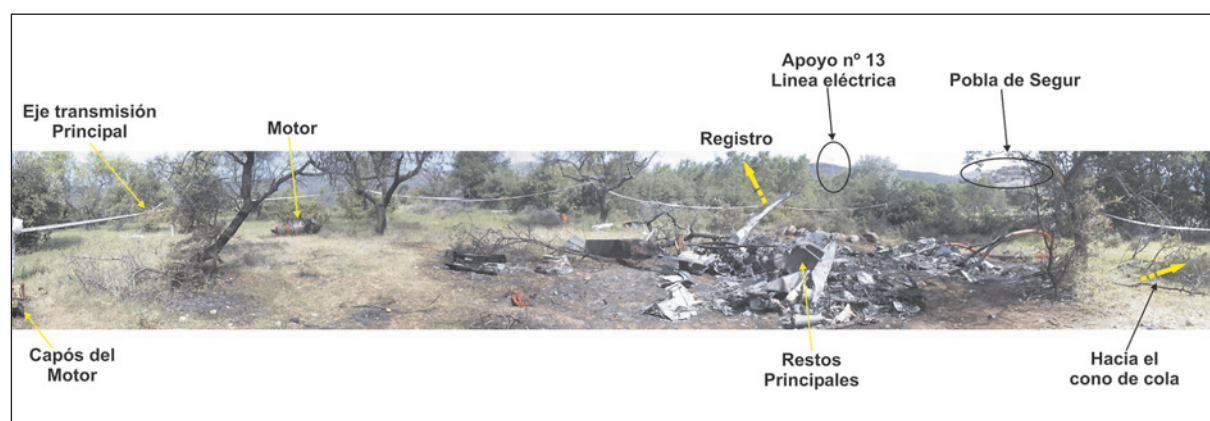
Figura 1.12.2. Vista panorámica de los restos principales

Los restos de la aeronave se encontraron en dos zonas separadas por una hilera de árboles: En una de ellas, se encontró el cono de cola en posición invertida respecto a la que tendría unido al fuselaje, y en otra, se encontraron el fuselaje, y el motor y el eje de transmisión principal separados de este. No se encontraron indicios de que alguna de las partes del helicóptero hubiera siquiera tocado alguno de los árboles de dicha hilera.

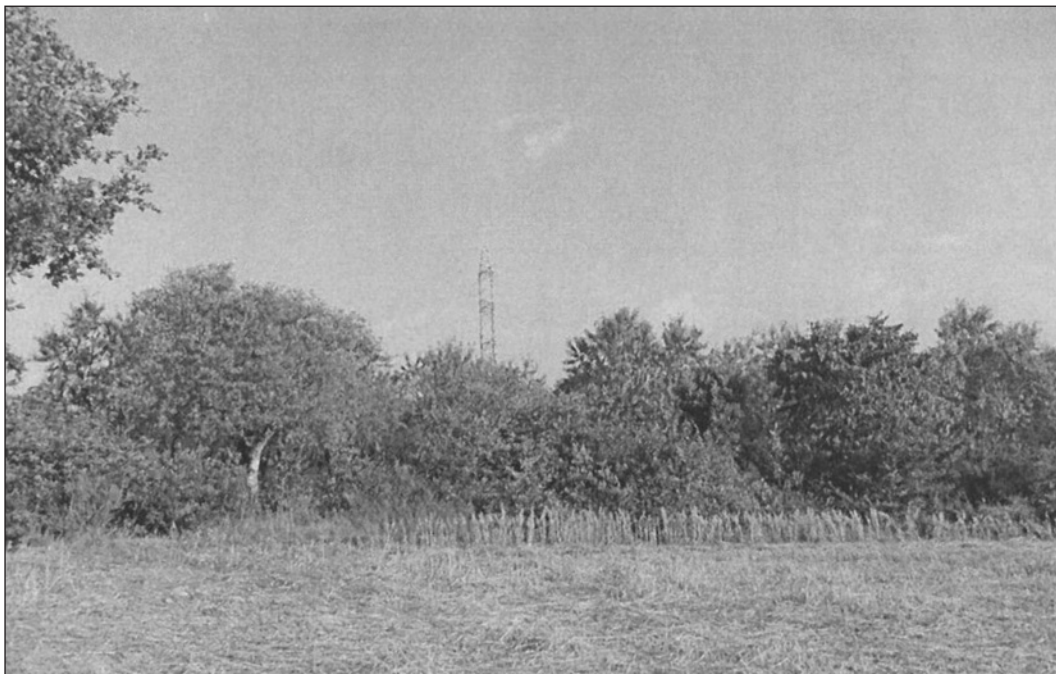
Figura 1.16.1.1. Apoyo n.º 13 visto desde el lugar en el que se encontró el cono de cola

El día 23 de Julio de 2002, se realizó una inspección exhaustiva de los apoyos 12 y 13 de los circuitos de Pont de Suert – Rubí y Pobla de Segur – Abrera y de los cables que unen los apoyos del 11 al 14 en presencia de un investigador de la CIAIAC.

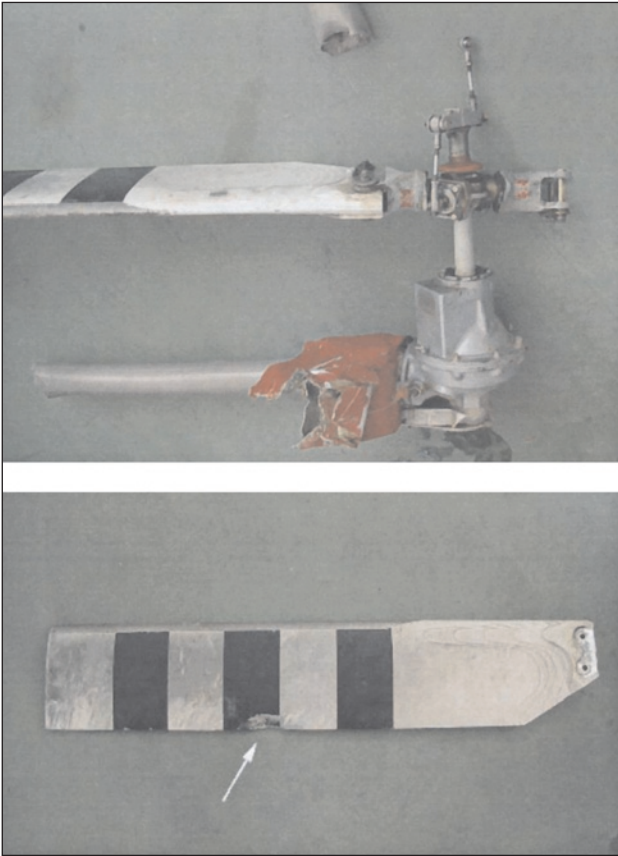
Figura 1.16.4.1. Elementos enviados al INTA

Como se ha indicado en el apartado 1.16.1, el rotor de cola (con una de sus palas desmontada en el lugar de accidente por personal de la CIAIAC para facilitar su traslado), unido a la caja de 90° y su mecanismo de cambio de paso, se envió al INTA para que se realizasen los estudios necesarios para determinar las causas de rotura que presentaba el actuador (varilla) de cambio de paso de una de las palas del rotor de cola, así como el funcionamiento del dispositivo de cambio de paso de dicho rotor de cola. Asimismo, se envió documentación técnica relativa al sistema de rotor de cola, a la caja de 90° y al sistema de control del rotor de cola.

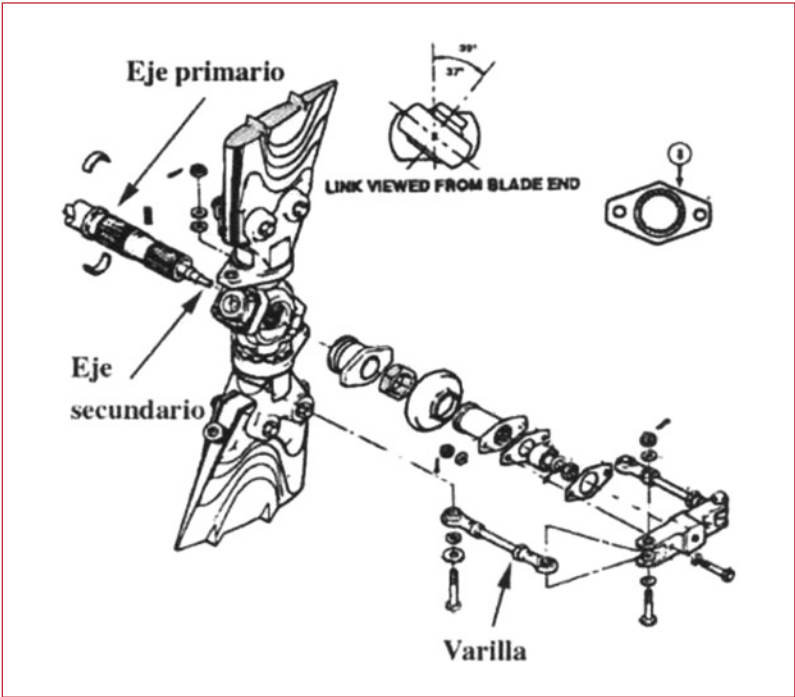
Figura 1.16.4.2. Esquema del sistema de cambio de paso

El sistema presenta una rotura en el tornillo de fijación de la varilla de cambio de paso a una de las palas del rotor de cola, no habiéndose detectado ningún otro tipo de rotura en el sistema, a excepción del tubo hueco de pared delgada que es el eje de transmisión de potencia entre las cajas de 45° y 90°.

Los caracteres macromorfológicos de la rotura (macrodeformación plástica asociada, textura suave brillante, plano aproximadamente perpendicular al eje del tornillo roto, y la ausencia de marcas típicas sobre la superficie de fractura), así como los caracteres micromorfológicos de la misma (presencia de cúpulas de eje inclinado respecto a la superficie de la rotura y escaso desarrollo, con zonas con arrastre de material permiten clasificar la rotura como una rotura dúctil por sobrecarga estática de cizalladura, bajo el micromecanismo de crecimiento y coalescencia de microvacíos, y muy probablemente con un acusado efecto de impacto de la sollicitación exterior al sistema que la produjo.

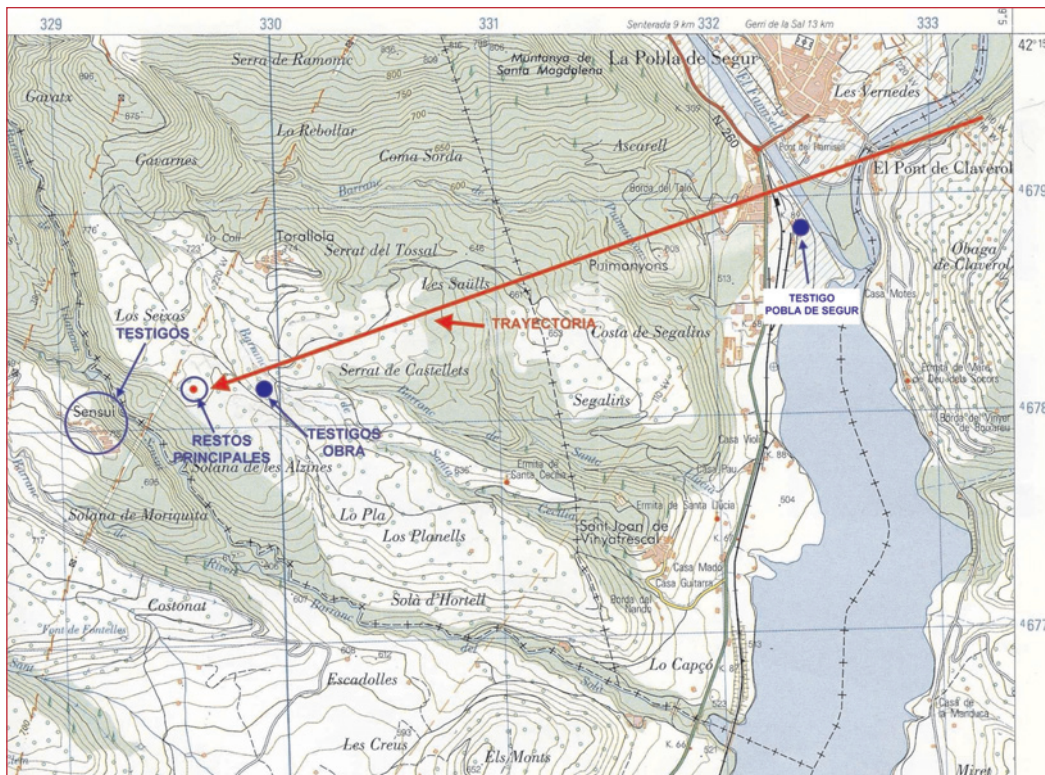
Figura 1.18.1. Trayectoria final del helicóptero y situación de testigos

En la Figura 1.18.1 se han representado sobre un mapa de la zona los lugares en que se encontraban los testigos y el tramo final de la trayectoria del helicóptero, de acuerdo con sus declaraciones.
