## Informe técnico A-029/2012

Accidente ocurrido  
el 2 de agosto de 2012,  
a la aeronave Cessna 500,  
matrícula EC-IBA, operada  
por AIRNOR, en la aproximación  
al aeropuerto de Santiago de  
Compostela (LEST) (A Coruña)

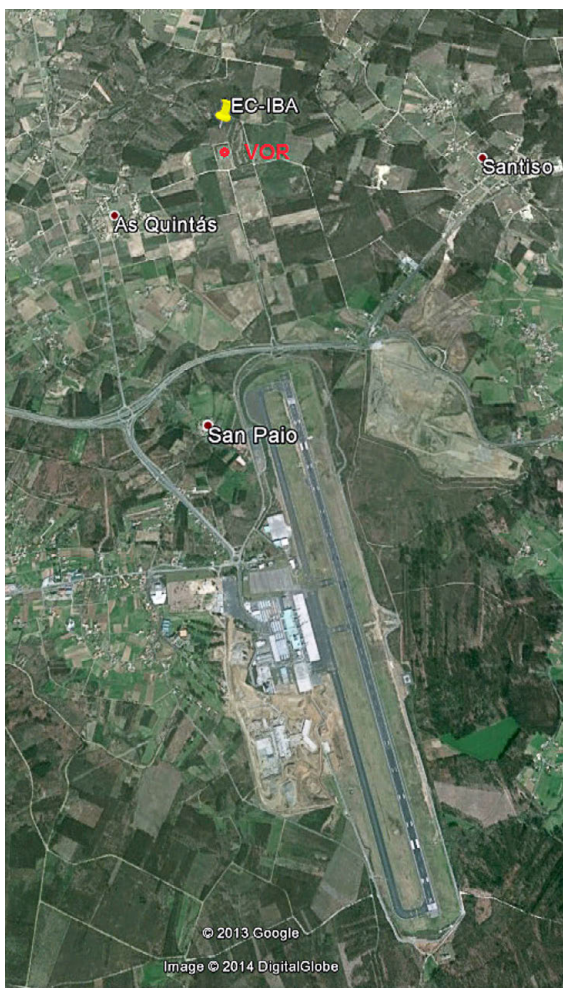
**Figura 1.** Lugar de los restos de la aeronave en relación con el aeropuerto de Santiago<sup>8</sup>

Los restos principales de la aeronave se hallaban en la trayectoria hacia el localizador de la pista 17, 1 NM antes del umbral y unos 200 m antes del DVOR/DME STG a una altitud de unos 1.200 ft (véase figura 1). Durante el descenso la aeronave golpeó primero las copas de unos pinos y a continuación seccionó una línea de estos árboles que franqueaba el lado norte de un camino vecinal. Al otro lado del camino se iniciaba una pequeña pendiente poblada de eucaliptos. En su trayectoria de impacto, de unos 40 metros desde el inicio del camino, con estos árboles más robustos la aeronave fue perdiendo parte de los planos desde las puntas hacia el encastre, el tren de aterrizaje y el motor derecho.

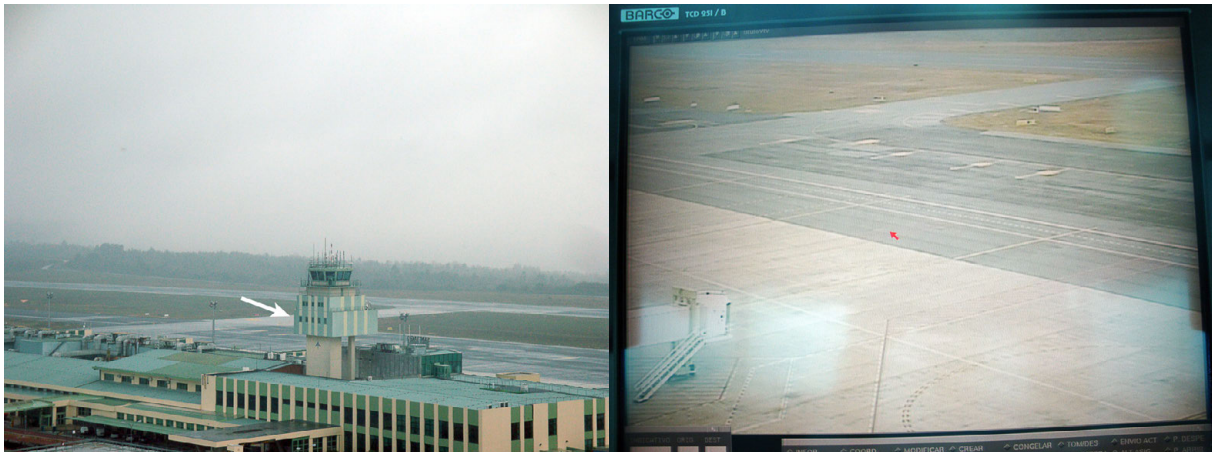
Según la información del aeropuerto, la zona de salida de pista 17 está apantallada por la antigua torre de control. Por este motivo se encuentra instalada una cámara de seguridad para solventar este problema de visión, cuyas imágenes se muestran en el sistema SACTA.

Figura 12. Vista desde el fanal de la torre de la salida de la pista 17 e imágenes de la cámara
