Informe de progreso A-034/2011

Accidente ocurrido el 19
de septiembre de 2011, a la
aeronave Agusta AB-412,
matrícula EC-JRY, operada
por FAASA Aviación, S. A.,
en el término municipal
de La Peza (Granada)

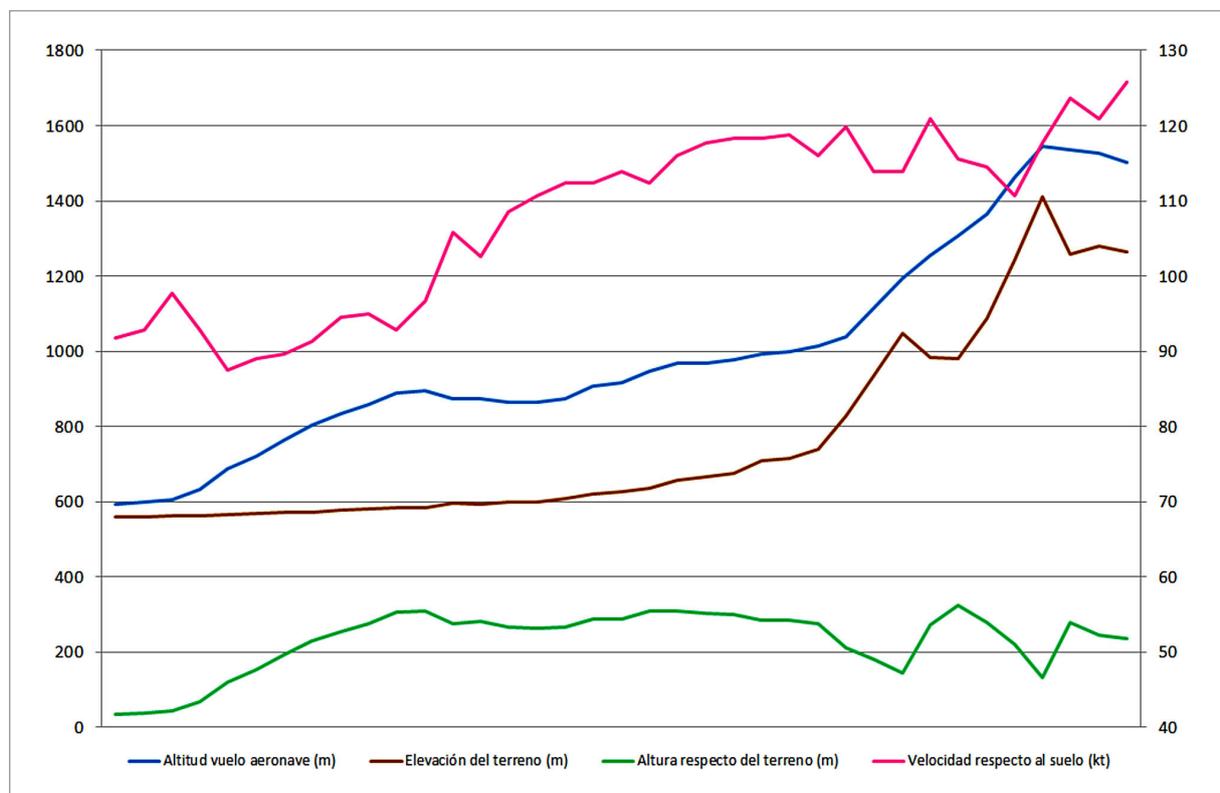
Figura 6. Perfil de vuelo

Se ha reconstruido el recorrido de la aeronave con los datos de geoposición del seguimiento de flota dando como resultado el siguiente gráfico:

Con la sincronización correspondiente con los parámetros del FDR puede ser evaluado el margen de altura respecto del terreno que siguió la aeronave.
