A-019/1998

INFORME TECNICO

**Accidente ocurrido el 21 de Mayo de 1.998 a la
Aeronave Airbus A-320-212, matrícula G-UKLL,
en el Aeropuerto de Ibiza (Islas Baleares).**

COMISIÓN DE INVESTIGACIÓN DE ACCIDENTES E INCIDENTES DE AVIACIÓN CIVIL

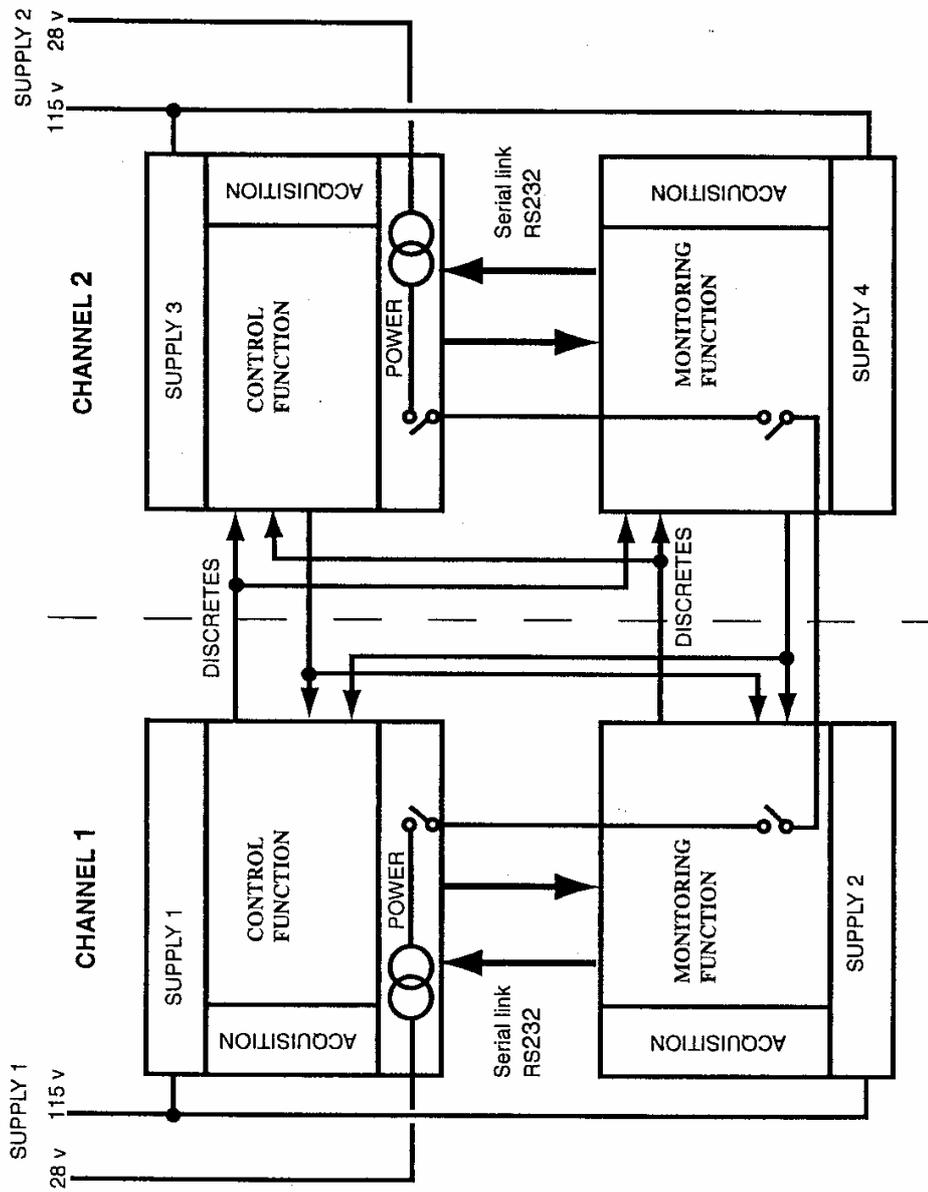
FIGURE 2. BSCU FUNCTION SCHEMATIC

La BSCU-Unidad de Control de los Frenos y Dirección es una computadora que controla el freno Normal, la función de Frenado Automático, la Dirección de la Pata de Morro y el Anti-skid, tanto en los sistemas Normal como Alternativo. Consta de dos canales físicamente distintos pero funcionalmente idénticos, 1 y 2 ó A y B, que disponen de fuente de alimentación independiente suministrada por las barras eléctricas Núms. 1 y 2. Figura 2 del Anexo B.

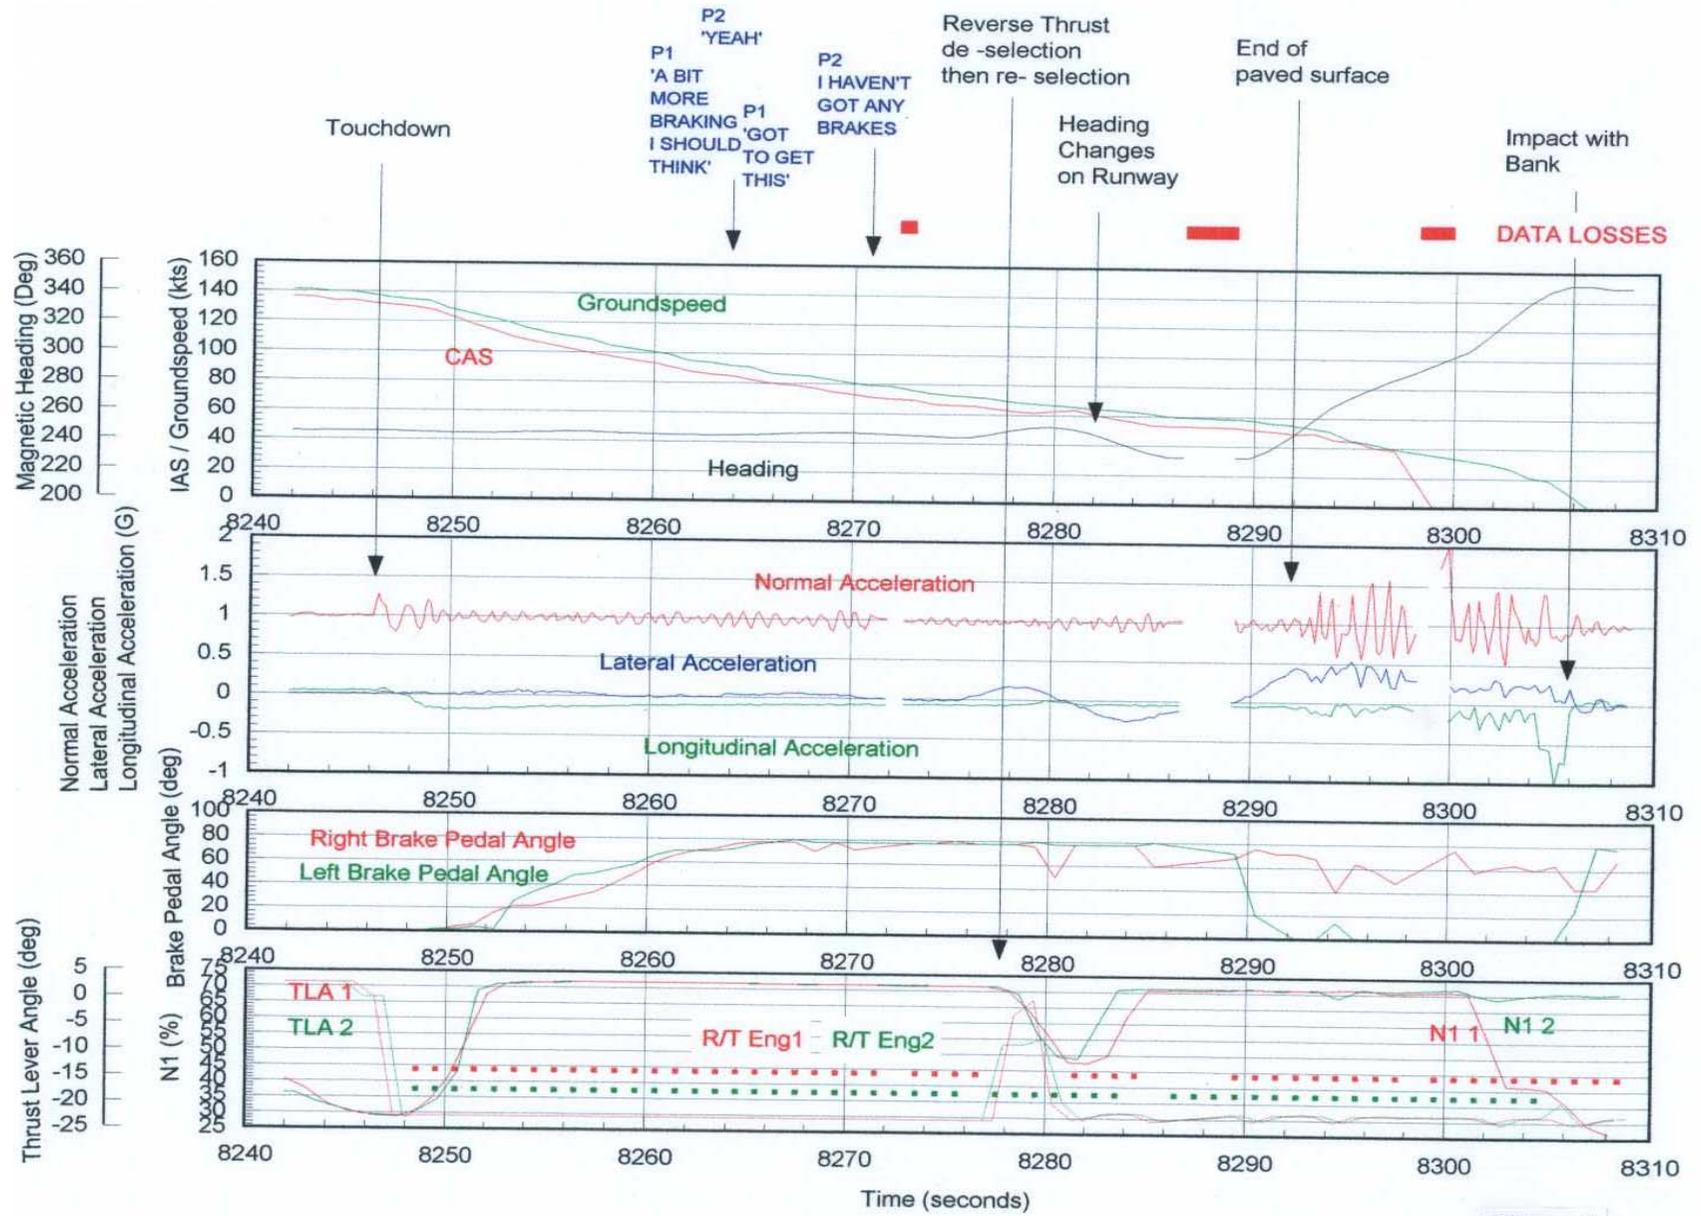
Figure 1

En el Anexo D, Figura 1, se muestra el último minuto de datos del FDR, que abarca la aproximación y el aterrizaje desde 20 pies AGL hasta el final. Se incluyen los comentarios pertinentes tomados del CVR. La aeronave tomó tierra con una velocidad anemométrica de 132 kts CAS, a una distancia calculada de 2.000 m del extremo de la superficie pavimentada. En la Figura 2 se muestra la distancia calculada y en la Figura 3 se recogen los datos del FDR y los comentarios pertinentes tomados del CVR relacionados con la distancia desde el punto de contacto con tierra.

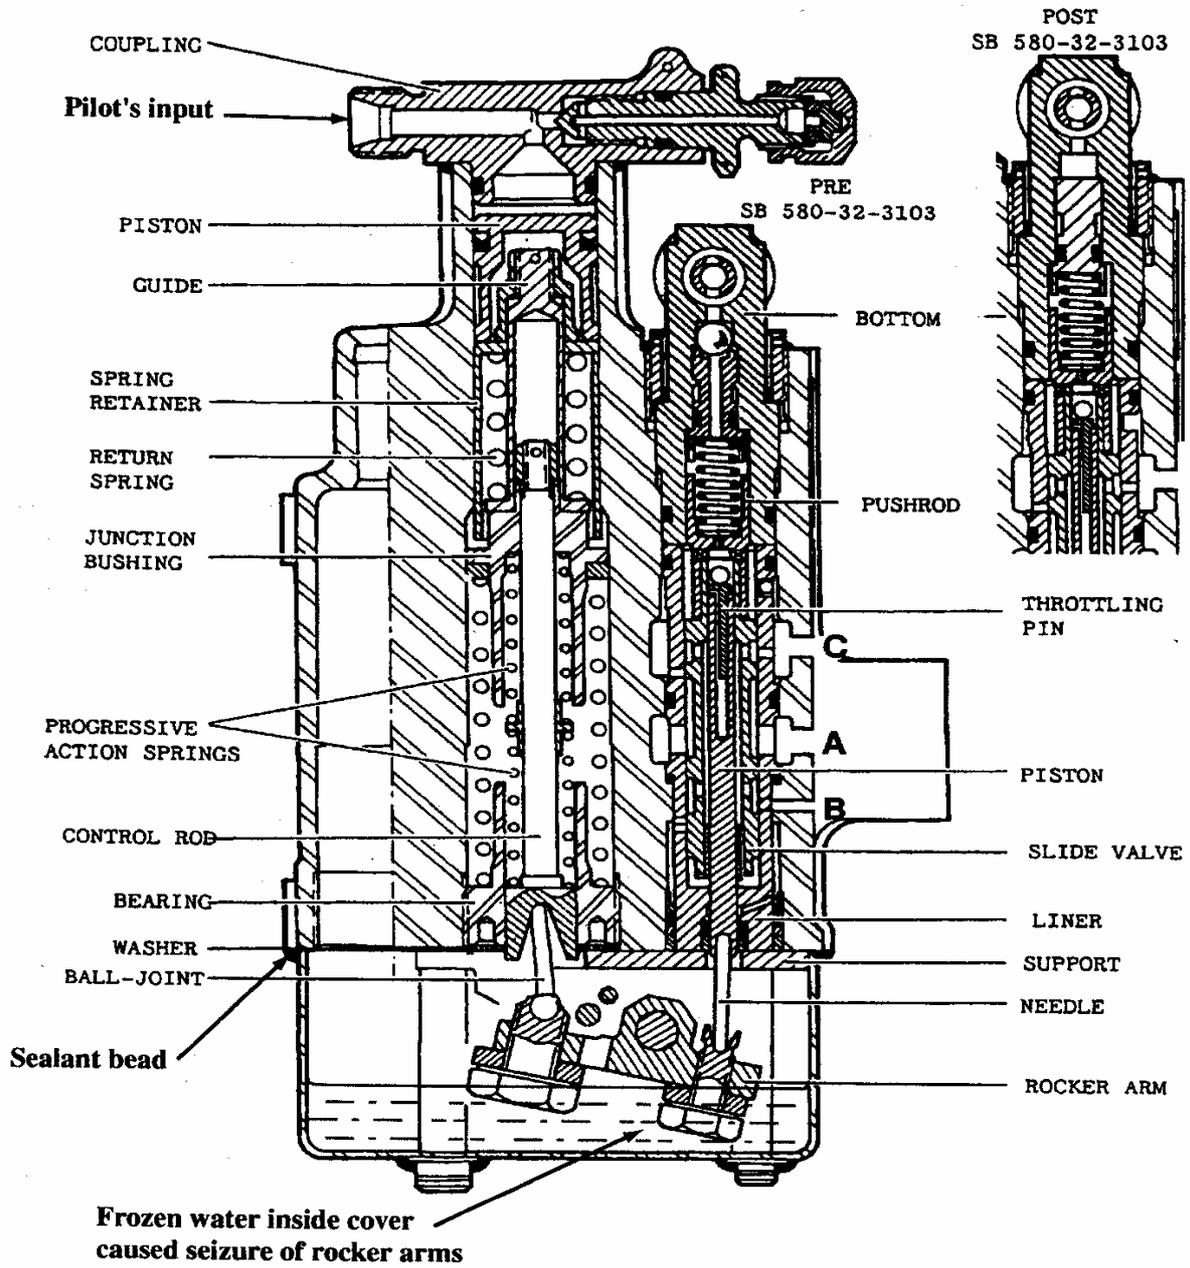
FIGURE 2

La presencia de detergente en el agua hallada dentro de la cubierta de la BDDV indicaba que el agua procedía de los lavados de la aeronave, en los que probablemente se habían utilizado mangueras a presión. El agua de las otras BDDVs que fallaron en el curso de las comprobaciones semanales no fue analizada; por tanto, la vinculación con los lavados de las aeronaves no pudo confirmarse en estos casos. De hecho parece improbable que este haya sido el factor común en todos los casos. No obstante, una manguera de alta presión parece ser el medio más probable de introducir agua a través de la junta entre el cuerpo y la cubierta de la válvula.

SECTION THROUGH BDDV

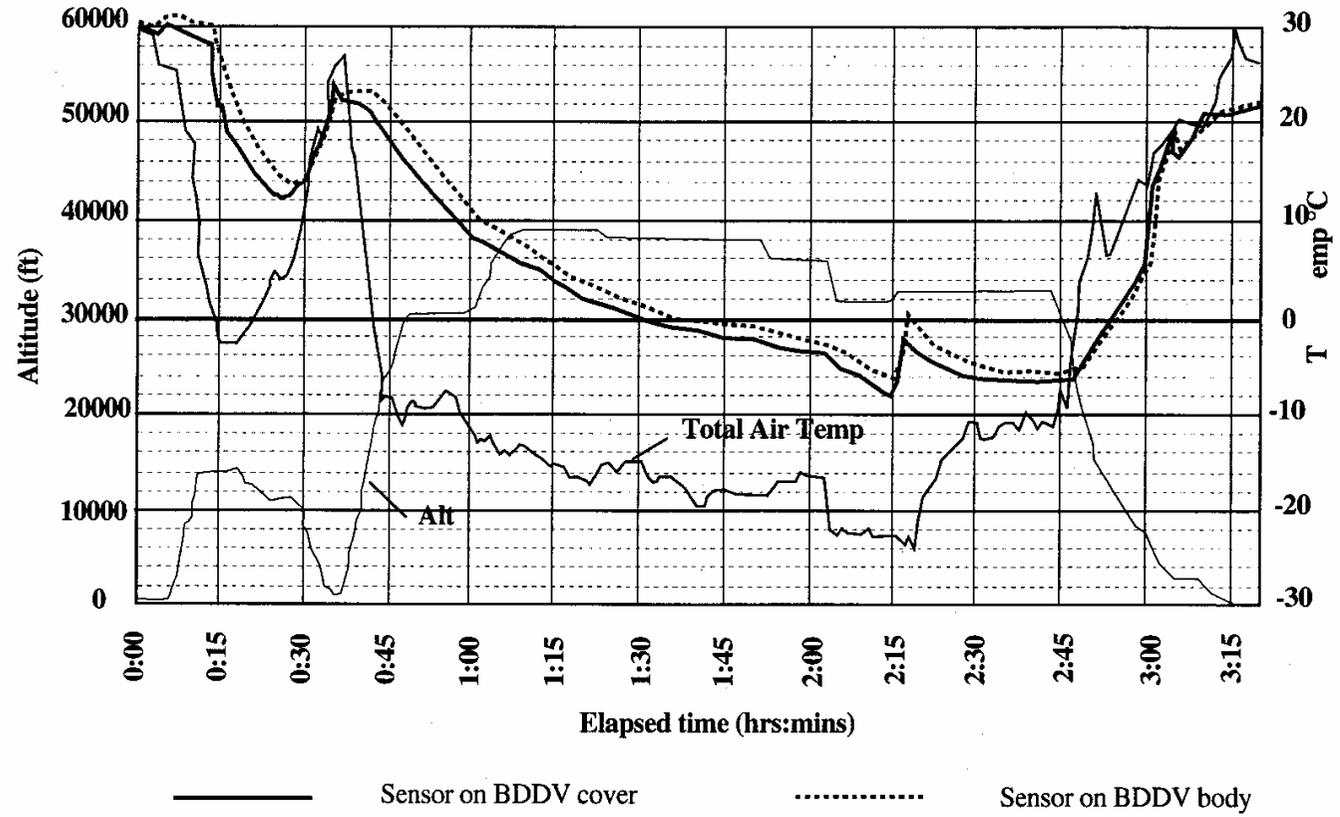
FIGURE 3. A320 BDDV TEMPERATURE MEASUREMENT TESTS

Airbus Industrie realizó una prueba de vuelo de la aeronave A320, adosando dos sensores de temperatura a la BDDV, uno al cuerpo de la válvula y el otro a la cubeta inferior. También se realizó una prueba de vuelo en un A300-600. De nuevo, se utilizaron dos sensores, uno adosado a la cubeta de la válvula, mientras que el otro medía la temperatura ambiente a 10 cm de la válvula. Las curvas obtenidas en estos dos vuelos de prueba se encuentran en el Anexo E, figuras 3 y 4.
