INFORME TÉCNICO A-057/1998

Accidente ocurrido el 19
de diciembre de 1998
a la aeronave American
General Grumman AG5B,
matrícula EC-FTC, en
el Término Municipal
de Cardedeu (Barcelona)

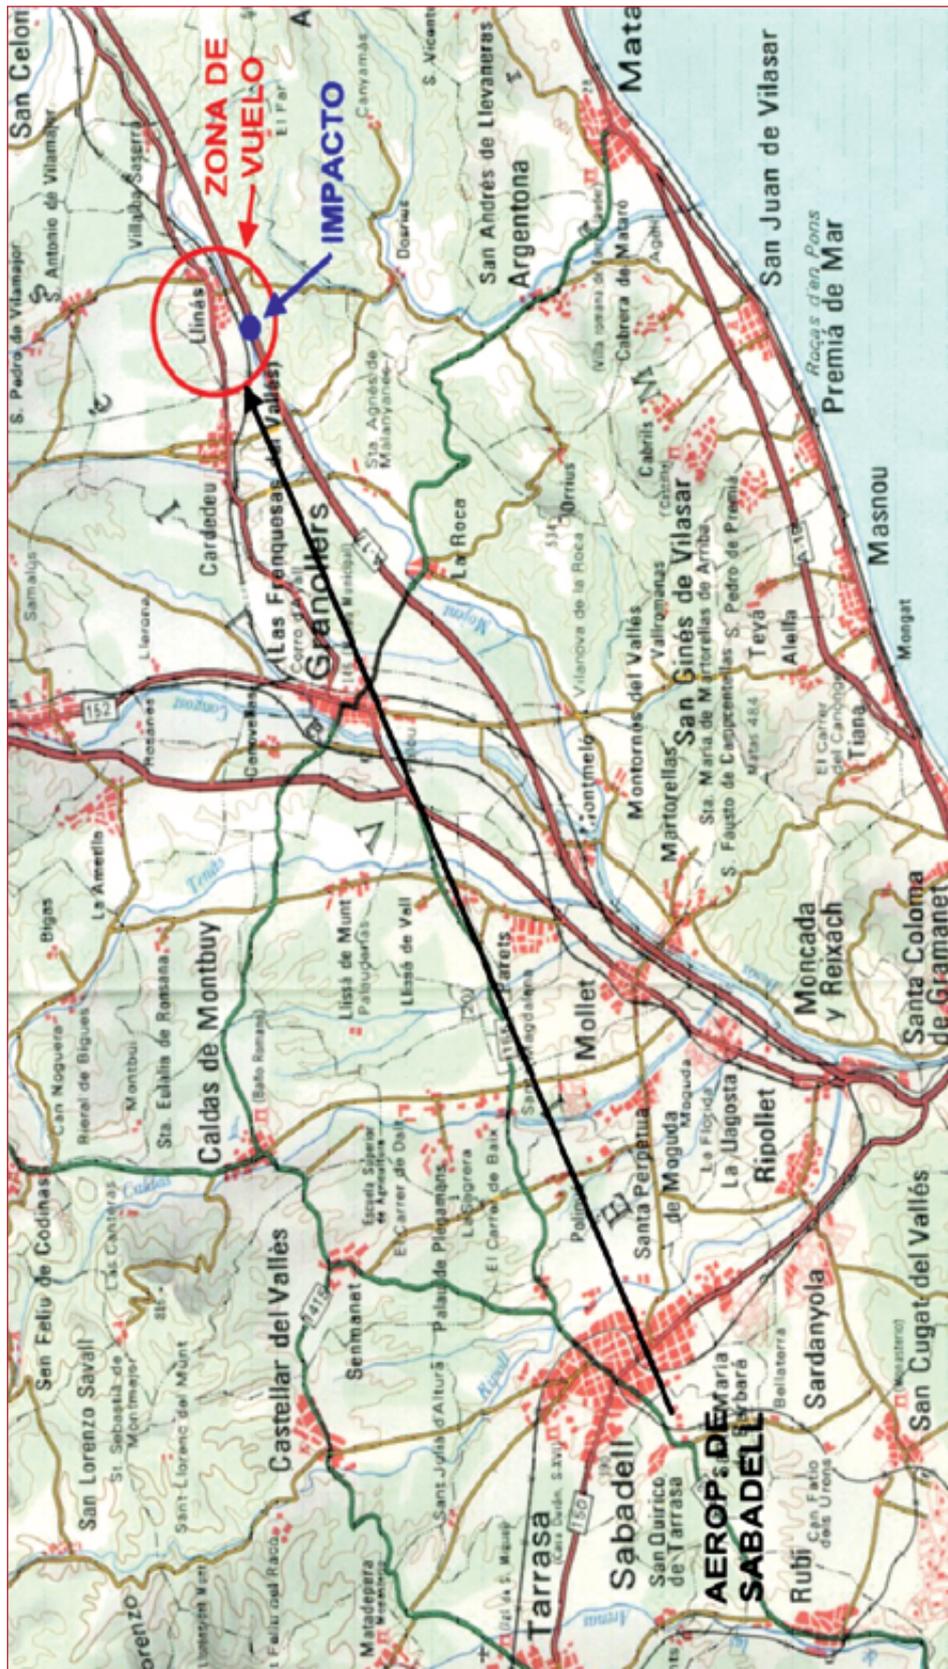
ANEXO A
**Probable trayectoria de la aeronave
y situación del impacto**

La aeronave EC-FTC despegó del Aeropuerto de Sabadell el día 19 de diciembre de 1998, a las 12:20, hora local, con un alumno piloto solo a los mandos, para realizar un vuelo visual de prácticas, dirigiéndose a la zona comprendida entre Cardedeu y Sant Celoni, situada a unos treinta kilómetros al NE del aeropuerto (véase mapa incluido en Anexo A).
