COMISIÓN DE INVESTIGACIÓN DE ACCIDENTES E INCIDENTES DE AVIACIÓN CIVIL

BOLETÍN INFORMATIVO

2/99

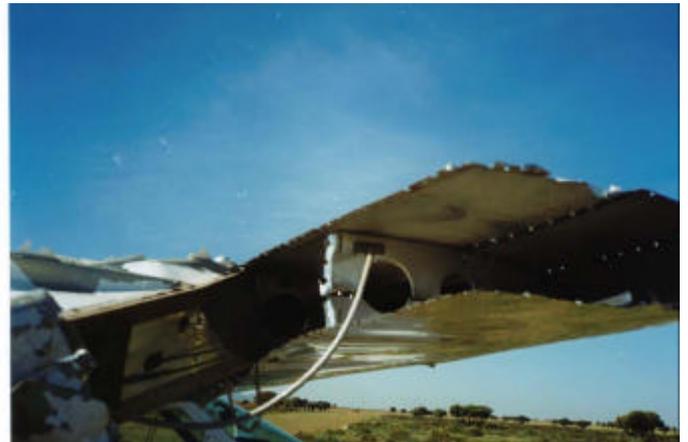
Las condiciones de viento de intensidad y dirección variable que existían en el momento del aterrizaje, junto con la insuficiente experiencia del piloto en este tipo de circunstancias, se consideran como las causas más probables del incidente, que llevaron a la pérdida de control de la aeronave en la aproximación y en el posterior recorrido de aterrizaje.

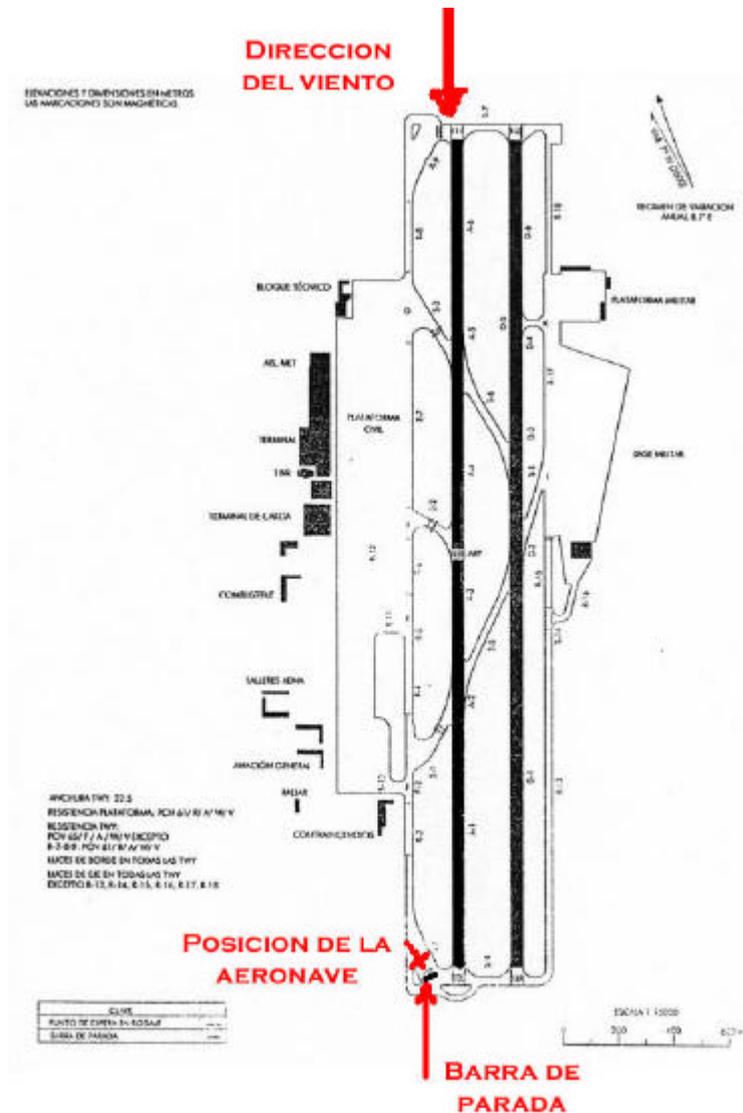
Puestos en contacto con la torre de control esta les autorizó a la puesta en marcha y al posterior rodaje hasta el punto de espera de la pista 03L. Cuando la aeronave iniciaba la entrada en pista desde la barra de parada, el viento existente incidió sobre su costado izquierdo provocando la elevación del plano y la rueda del tren principal de ese lado.

Los ocupantes de la aeronave resultaron ilesos y la aeronave sufrió daños en el borde marginal del plano derecho y en la hélice, la cual sufrió la deformación de las puntas de las palas.

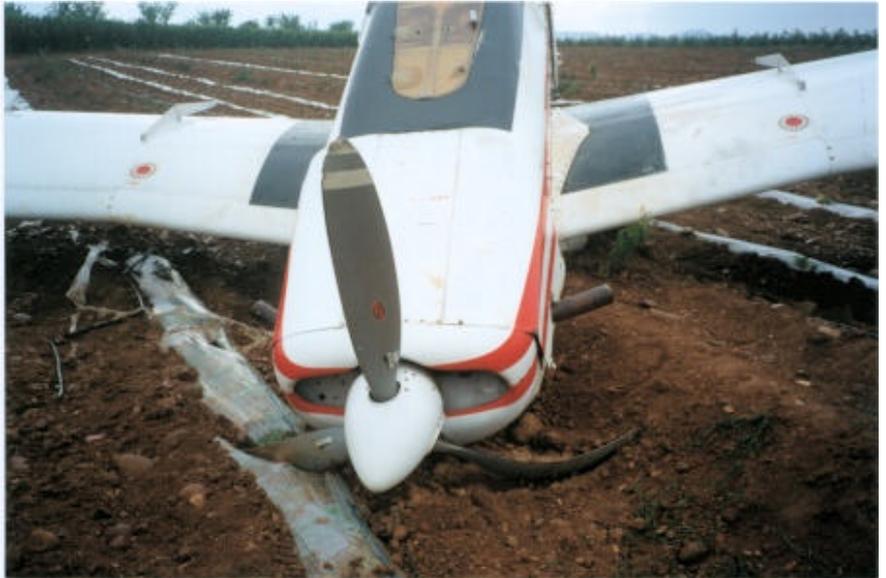
El piloto, que portaba el equipo adecuado con casco, mono ignífugo y arnés completo resultó ileso. Los desperfectos sufridos por la aeronave se concentraron en la hélice, motor, tren de aterrizaje y equipo de tratamiento. Los daños causados sobre los cultivos en el aterrizaje fueron de poca consideración.

No se pudo determinar la causa concreta que originó el incidente. No obstante, la forma de operar las aeronaves de este tipo en lo referido a los márgenes de peso, velocidad y en general a las altas sollicitaciones a que se ven sometidas, origina que el margen de maniobra sea escaso.

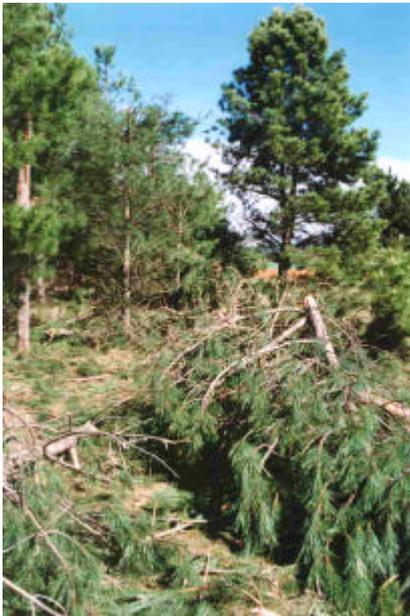
A consecuencia de la declaración de un incendio, la aeronave despegó para realizar cuatro descargas antes de retornar a la base. En la aproximación final y a unos 300 metros de la cabecera 09 el piloto intentó incrementar la potencia y al no conseguirlo realizó un aterrizaje forzoso en la zona más baja y llana del terreno.

En el aterrizaje la aeronave impactó con varios pinos que produjeron serios desperfectos en los planos y cola; la bancada del motor se rompió desprendiéndose este al suelo. Otros desperfectos ocasionados fueron, aparte de distintos árboles tronchados, un poste y un tramo de tendido de cable telefónico.

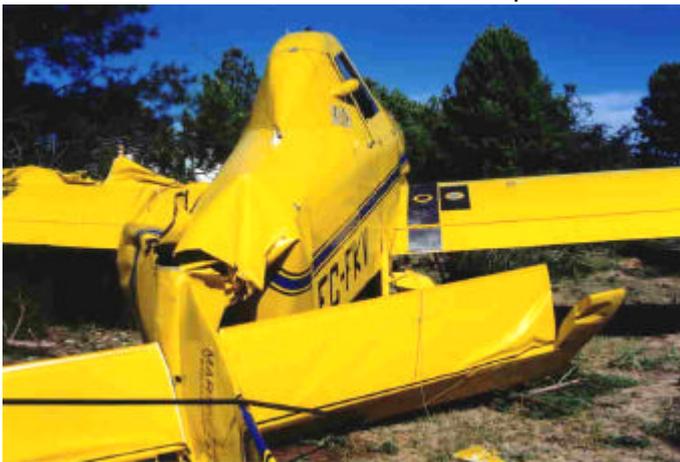
No encontrando indicios de la falta de respuesta del motor, hay que considerar la posibilidad que la configuración del motor para planeo y aproximación no fuera la adecuada para la planta de potencia. Así, el fabricante establece la siguiente disposición para ella:

Según estos datos, si se hubiera seleccionado un régimen de ralentí inferior que no fuera el de vuelo, la turbina necesitaría un tiempo de reacción mayor para suministrar la potencia requerida y por tanto el piloto no obtendría respuesta al mando en el tiempo esperado, por lo que parece que con la palanca de potencia se seleccionó la posición de “ground idle”.

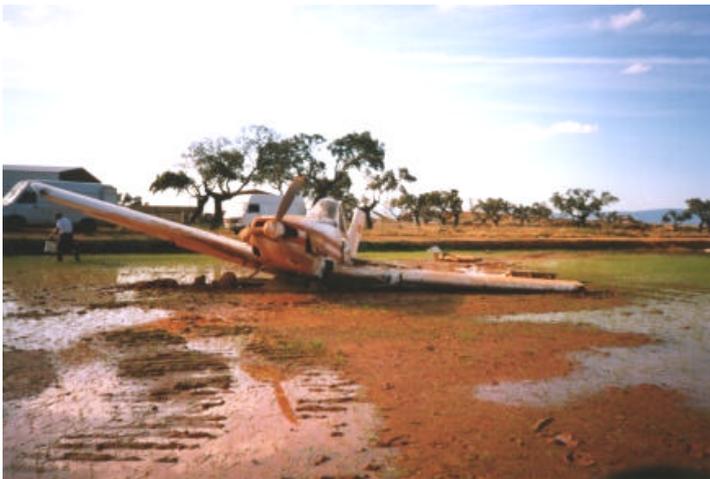
Cuando la aeronave estaba en la carrera de despegue, un vehículo todo terreno, con dos ocupantes, invadió la pista desde el lado derecho. El piloto intentó esquivar el vehículo elevándose, pero al no haber alcanzado la velocidad suficiente, la aeronave sólo consiguió elevarse 1 metro y golpeó al vehículo con la pata y rueda izquierda del tren de aterrizaje.

El impacto desplazó al vehículo hacia un bancale de arroz situado a la izquierda de la pista y la aeronave perdió el control, golpeando el suelo en repetidas ocasiones, parándose finalmente en otro bancale de arroz situado al otro lado del camino que cruzaba la pista.

Como resultado de la colisión la aeronave sufrió daños importantes en el tren de aterrizaje, plano derecho y hélice. El piloto de la aeronave resultó ileso.

Sería aconsejable procurar que en el caso de pista eventuales se dispusieran los medios necesarios para impedir el acceso a las mismas cuando se llevan a cabo operaciones de vuelo. La determinación de esos medios debería pasar por la definición de las condiciones de seguridad que deben reunir este tipo de instalaciones.

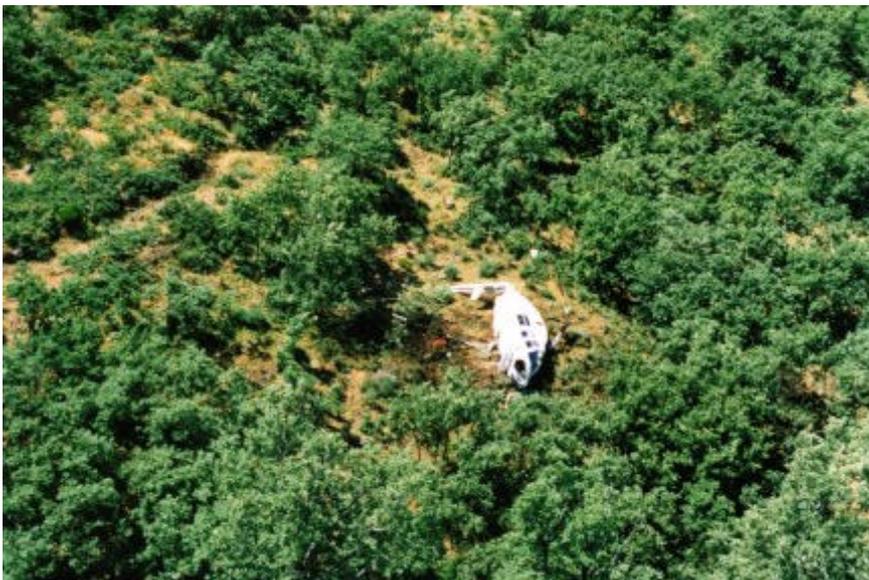
hasta el momento; una vez que el “bambi” liberó la superficie del agua a una altura suficiente (2 ó 3 metros) realizó un despegue suave con ligero viraje a la derecha, en dirección hacia el valle. En esta ocasión se observó que el morro del helicóptero comenzó a girar en exceso a la derecha y aunque se intentó corregir el giro con el pedal izquierdo, el helicóptero continuó girando cada vez de forma más

acelerada sin que respondiera al mando.

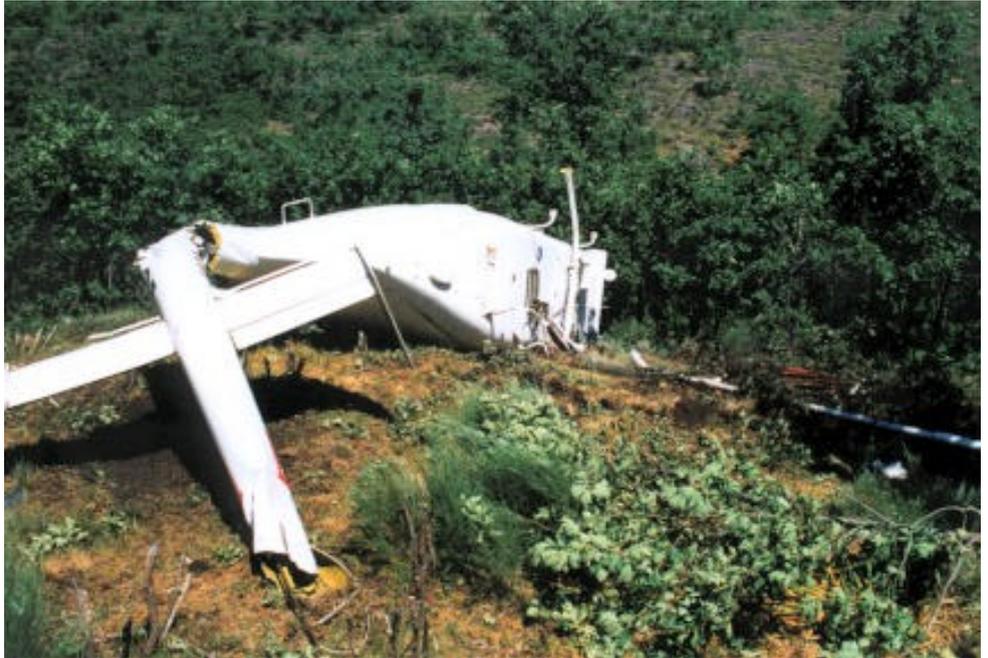
Inicialmente y tras conocer la descripción de lo ocurrido parece lógico intuir un fallo mecánico en el mando de la aeronave. Después de revisar los restos y no detectar ninguna anomalía se obtuvo la siguiente información del fabricante:

1. OPERATION SAFETY NOTICE. OSN 206-83-10. Esta notificación se refiere a procedimientos suplementarios de la operación y de emergencia. En ésta se indica que determinadas pruebas en vuelo habían revelado que existía una remota probabilidad de que ocurriera una guiñada a la derecha bajo ciertas condiciones, no relacionadas con un mal funcionamiento mecánico.
2. INFORMACIÓN LETTER 206-84-41. Esta información recoge una serie de características de vuelo a baja velocidad, que pueden dar como resultado una guiñada a la derecha inadvertida, entendiéndose ésta como una guiñada a derecha no comandada que no disminuye por si misma y si no se corrige puede ocasionar la pérdida de efectividad del control de la aeronave.

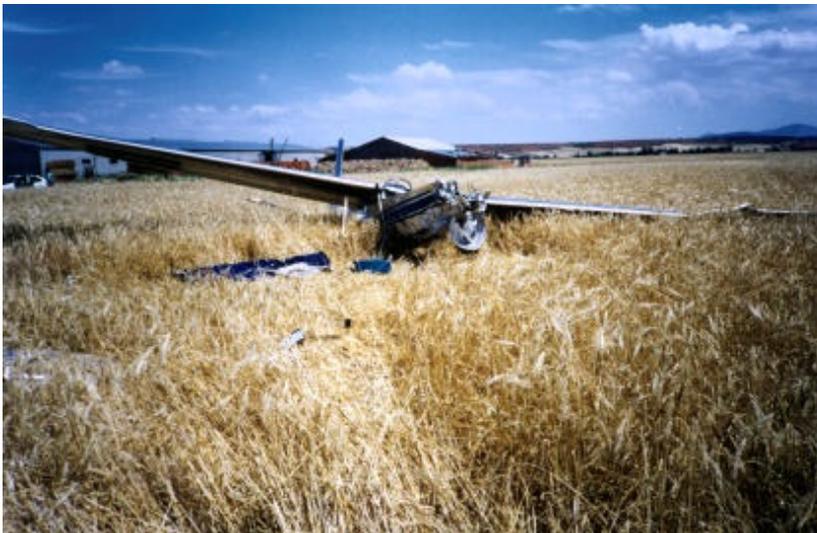
Los testigos que se encontraban en el campo de vuelos (a una distancia de 3 km) observaron que el velero incrementa el ángulo de cabeceo con actitud morro abajo y el ángulo de alabeo hacia la izquierda. Seguidamente, el velero descendió rápidamente e impactó contra el

El piloto sufrió lesiones graves, con fractura de ambos pies y fémures y lesión dorso- lumbar.

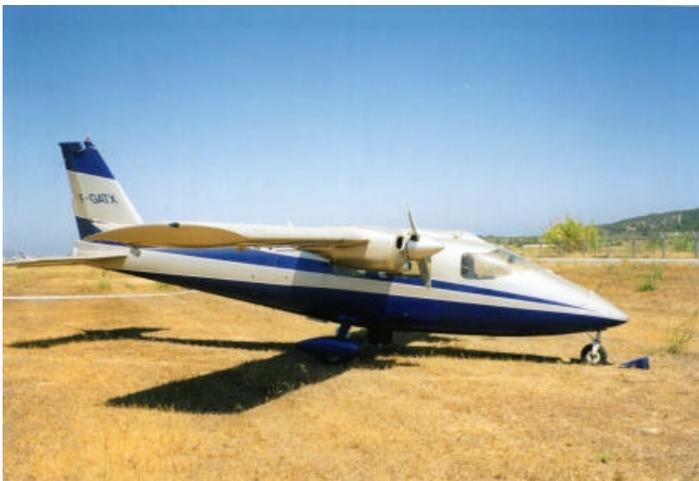
frenos, la aeronave viró bruscamente hacia la izquierda. A pesar de los intentos del piloto por controlar la aeronave, ésta se salió de la pista por la izquierda golpeando con la rueda de morro una baliza de borde de pista y saliéndose de ésta 20 metros sobre la zona de hierba.

El impacto hizo que el carenado de la rueda de morro se rompiera y parte del mismo se empotrara dañando el fuselaje.
