RESUMEN DE DATOS/DATA SUMMARY

<u>LOCALIZACIÓN/LOCATION</u>			
Fecha y hora/Date and time	Miércoles, 31 de enero de 2001; 17:00 horas		
Lugar/Site	Sobre el mar Mediterráneo a 25 NM de Melilla		
<u>AERONAVE/AIRCRAFT</u>			
Matrícula/Registration	EC-CJL		
Tipo y modelo/Type and model	Piper PA-31-350		
<u>MOTORES/ENGINES</u>			
Tipo y modelo/Type and model	Lycoming TIO-540-J2BD		
Número/Number	2		
<u>TRIPULACIÓN/CREW</u>			
<u>Piloto al mando/Pilot in command</u>			
Edad/Age	26 años		
Licencia/Licence	Piloto comercial de avión		
Total horas de vuelo/Total flight hours	1175 horas		
Horas de vuelo en el tipo/Total flight hours on type	Sin datos		
<u>LESIONES/INJURIES</u>			
	Muertos/Fatal	Graves/Serious	Leves/Minor
Tripulación/Crew			2
Pasajeros/Passengers			4
Otras personas/Third persons			
<u>DAÑOS/DAMAGES</u>			
Aeronave/Aircraft	Menores		
Otros daños/Third parties	Ninguno		
<u>DATOS DEL VUELO/FLIGHT DATA</u>			
Tipo de Operación/Operation	Aviación General - Comercial – Taxi aéreo

1.- INFORMACIÓN SOBRE LOS HECHOS

1.1.- Descripción del suceso

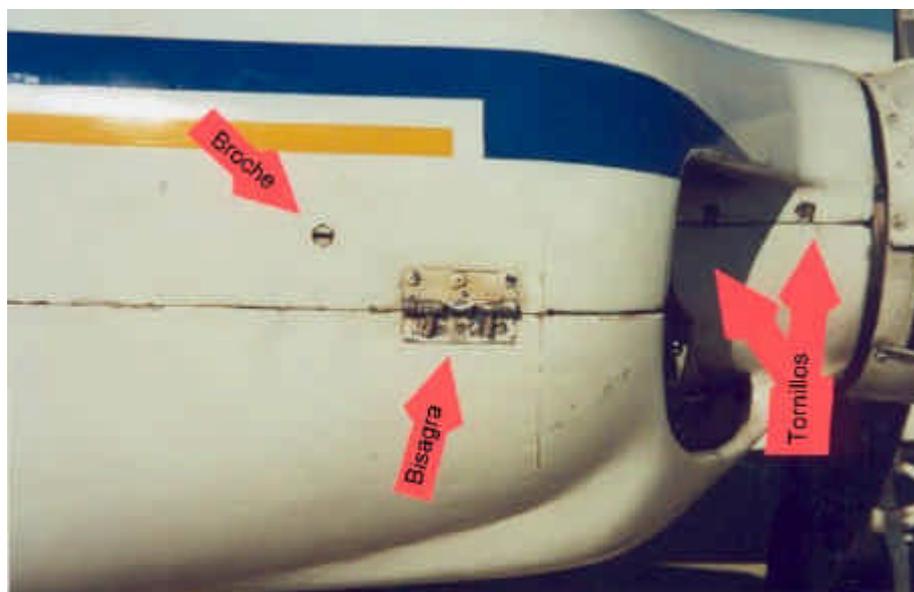
Cada motor está recubierto por dos capots de fibra, situados uno en la parte superior y otro en la inferior.

Ambos capots están unidos entre sí mediante:

- Seis broches, tres en cada lado, situados en la pared interna del capot, cuya apertura y cierre se realiza mediante la actuación sobre la cabeza de un tornillo rápido que es accesible desde el exterior,
- Cuatro tornillos rápidos situados en la zona delantera y
