RESUMEN DE DATOS/DATA SUMMARY

<u>LOCALIZACIÓN/LOCATION</u>			
Fecha y hora/Date and time		Martes, 13 marzo 2001; 12:00 horas	
Lugar/Site		Finca Montoro. KM 9 Carretera Écija- Osuna (Sevilla)	
<u>AERONAVE/AIRCRAFT</u>			
Matrícula/Registration		EC-ECE	
Tipo y modelo/Type and model		CESSNA T188C	
<u>MOTORES/ENGINES</u>			
Tipo y modelo/Type and model		CONTINENTAL TSIO-520T	
Número/Number		1	
<u>TRIPULACIÓN/CREW</u>			
Piloto al mando/Pilot in command			
Edad/Age		41 años	
Licencia/Licence		Piloto Comercial de Aviación	
Total horas de vuelo/Total flight hours		3500 horas	
Horas de vuelo en el tipo/Total flight hours on type		800 horas	
<u>LESIONES/INJURIES</u>	Muertos/Fatal	Graves/Serious	Leves/Minor
Tripulación/Crew			1
Pasajeros/Passengers			
Otras personas/Third persons			
<u>DAÑOS/DAMAGES</u>			
Aeronave/Aircraft		La aeronave sufrió daños en los planos, hélice, motor y empenaje de cola.	
Otros daños/Third parties		Ninguno	
<u>DATOS DEL VUELO/FLIGHT DATA</u>

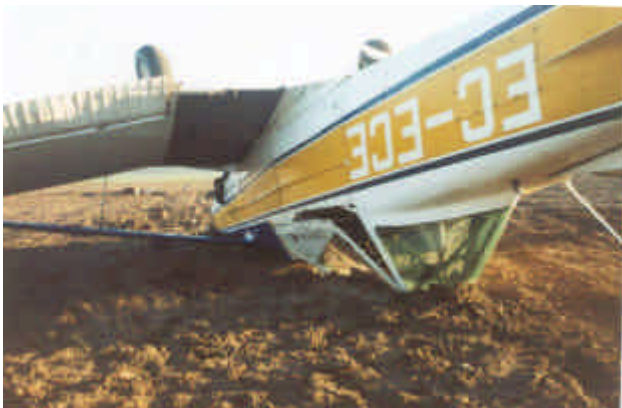
Al atascarse la tobera se seccionó y quedó separada del resto de la aeronave. Unos metros a continuación de la trayectoria dejada por las huellas de las ruedas del tren principal se encontraba la aeronave en posición invertida. Había sufrido daños en una de las palas de la hélice, la que quedó en la posición inferior, tren principal derecho, empenaje de cola, ambos planos, admisión y escape del motor y cabina, que impactó con el terreno.

La aeronave quedó en posición invertida y el piloto fue capaz de quitarse los arneses, pero necesitó la ayuda de una persona que se encontraba en las inmediaciones para salir de la aeronave ya que la cabina estaba deformada. A continuación fue trasladado a Écija donde se le realizó un reconocimiento médico.
