RESUMEN DE DATOS

Fecha y hora	Jueves, 12 de abril de 2001; 12:50 horas
Lugar	Aeropuerto de Son San Joan (Palma de Mallorca)

Matrícula	EC-EYV
Tipo y modelo	PIPER PA-34-220T

ANEXO 1
Directiva de aeronavegabilidad 93-24-14

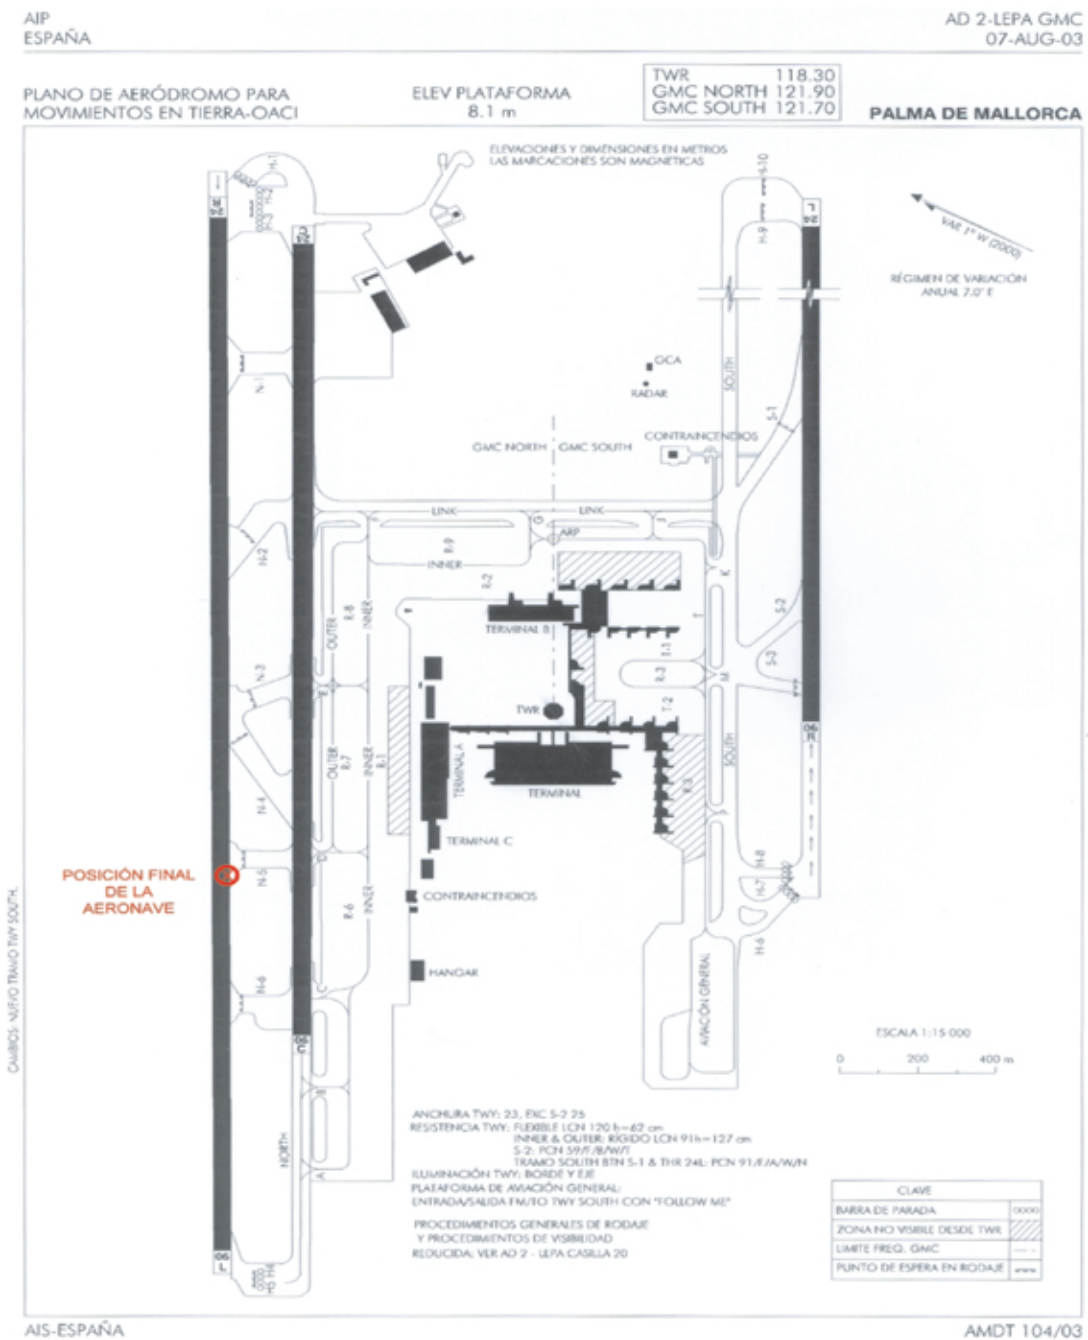
La pista 06L/24R por la que tomó la aeronave tiene una longitud de 3.270 de largo y una anchura de 45 metros. La aeronave paró finalmente a la altura de la calle N-5 a 1.300 metros del umbral.
