RESUMEN DE DATOS

Fecha y hora	Viernes, 20 de abril de 2001; 12:00 horas
Lugar	Aeródromo de Son Bonet (Islas Baleares)

Matrículas	EC-BXB
Tipos y modelos	PIPER PA-23-250

Tipo de operación	Aviación general – Instrucción – Doble mando
Fase del vuelo	Despegue – Carrera de despegue

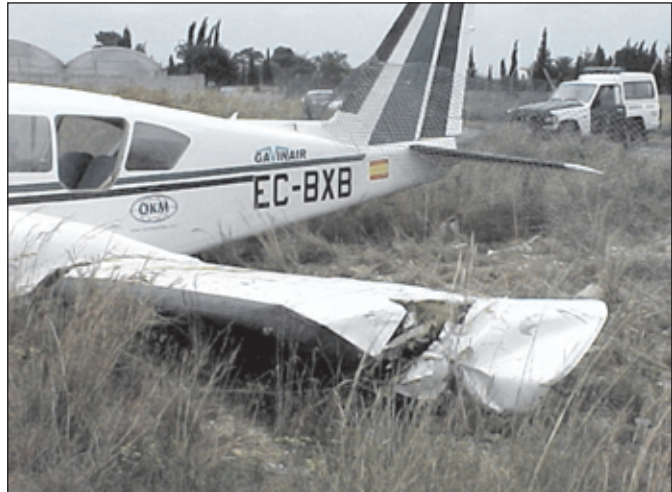
La aeronave finalmente se detuvo con una ligera orientación hacia la izquierda respecto al eje de la pista.

La aeronave sufrió daños en las alas, que posiblemente fueron debidos al impacto con la valla y los postes de la misma. Al colapsar el tren de aterrizaje los motores y las hélices se arrastraron por el suelo sufriendo daños de consideración.

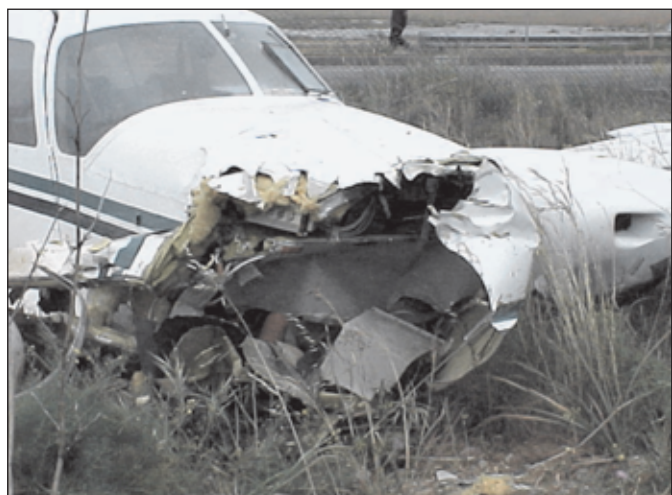
Según la declaración del piloto, la aeronave llevaba una velocidad de 83 nudos, 7 nudos menos que la velocidad de rotación, y por tanto 3 nudos por encima de la V_1 (80 nudos). En esas condiciones no disponía de pista suficiente para frenar, por lo que se salió de la pista rompiendo la valla perimetral y atravesando una carretera colindante deteniéndose a 6 metros del borde.
