**RESUMEN DE DATOS**

Fecha y hora	<b>Miércoles, 8 de agosto de 2001; 9:30 horas</b>
Lugar	<b>Fuentesaúco de Fuentidueña (Segovia)</b>

Matrícula	<b>EC-FJG</b>
Tipo y modelo	<b>PIPER PA-36-300</b>

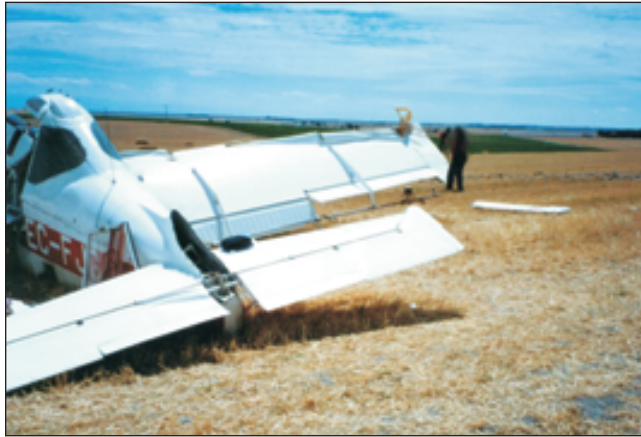
El piloto se encontraba fumigando una parcela con forma irregular sembrada de remolacha. A un costado de la misma discurría una línea eléctrica, y más allá de ella el terreno se elevaba hasta formar una pequeña loma, tras la que había una segunda línea eléctrica. El piloto efectuaba las pasadas para el tratamiento de forma que al final de las mismas pasaba bajo la primera línea eléctrica y seguidamente ascendía para salvar la loma y la

segunda línea y posteriormente viraba para iniciar una nueva pasada.

En la que pretendía ser la última pasada de tratamiento, con la tolva prácticamente vacía, la aeronave impactó con los dos hilos inferiores del tendido eléctrico de tres hilos que bordea la finca tratada. Estos impactos se produjeron en algún punto intermedio del cable protector que discurre desde la cabina hasta el extremo superior del estabilizador vertical (deriva).

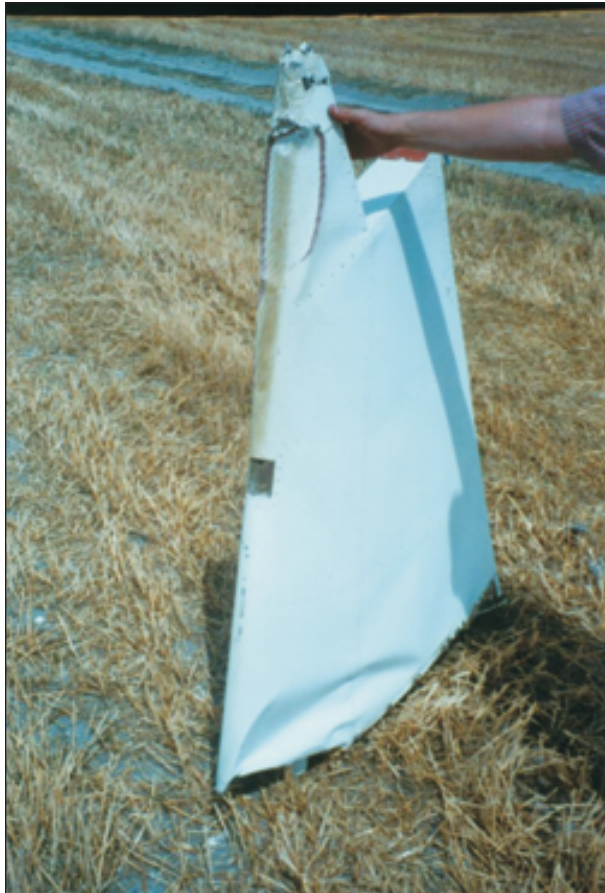
Hizo la última pasada de tratamiento, y cuando pasó por debajo de la línea eléctrica percibió un ruido, como de chapa vibrando, que él interpretó como que se había enganchado en un cable. Inmediatamente le vinieron a la cabeza los comentarios que otros pilotos le habían hecho acerca de lo que sucede en estos casos: «primero se percibe el enganche y posteriormente se produce un tirón brusco, en el momento en el que el cable se tensa». Por ello, una vez que hubo percibido el ruido, no realizó acción alguna, quedándose a la espera del tirón. Cuando éste se produjo, la palanca que acciona la descarga del producto le provocó un fuerte traumatismo en la mano izquierda, acompañado de dolor intenso. Asimismo, también recuerda que en el momento en el que se

produjo el tirón, oyó el ruido de desgarrro proveniente de las dos cintas verticales del cinturón de seguridad.

También notó en el momento del tirón la entrada de gran cantidad de aire por la espalda, por lo que fue consciente de que había perdido las superficies verticales del empenaje de cola.

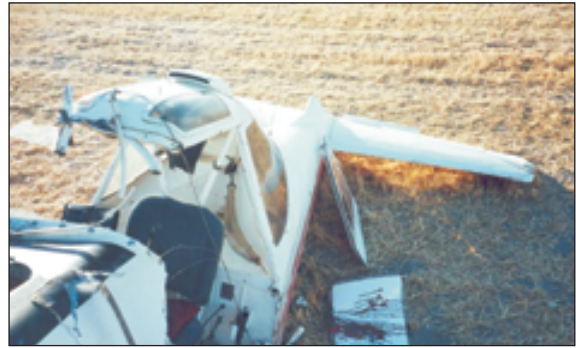
Como se ha dicho anteriormente, durante el impacto se rompieron las dos semibandas superiores de hombros del arnés de seguridad, lo que permitió que la parte superior del cuerpo del piloto saliese proyectada hacia delante hasta que impactó con la cabeza contra el panel de instrumentos.

En la unión de las bandas de pecho con las bandas de cintura se observa que dicha unión ha sido realizada con un cosido manual. También se observa una decoloración importante en las bandas de pecho inferiores si, una vez descosidas de las bandas de cintura, se comparan las zonas que han estado expuestas a la luz solar con las que no lo han estado. Esta decoloración sugiere un deterioro de la banda de hombros causada por la radiación ultravioleta, aunque es muy difícil su cuantificación basándose únicamente en este hecho.

Las semibandas superiores, que rompieron en el accidente, debían por tanto tener una resistencia a la rotura inferior a las semibandas analizadas (inferiores).

Las bandas de hombros del cinturón de seguridad se encontraron degradadas y rompieron en las primeras fases de los impactos del evento, quedando desprotegido el piloto en el impacto final y más violento de la aeronave.
