INFORME TÉCNICO A-047/2001

Accidente ocurrido
el día 28 de agosto de
2001 a la aeronave Piper
PA 36-300, matrícula
EC-HKV, en el Término
Municipal de Puebla
del Río (Sevilla)

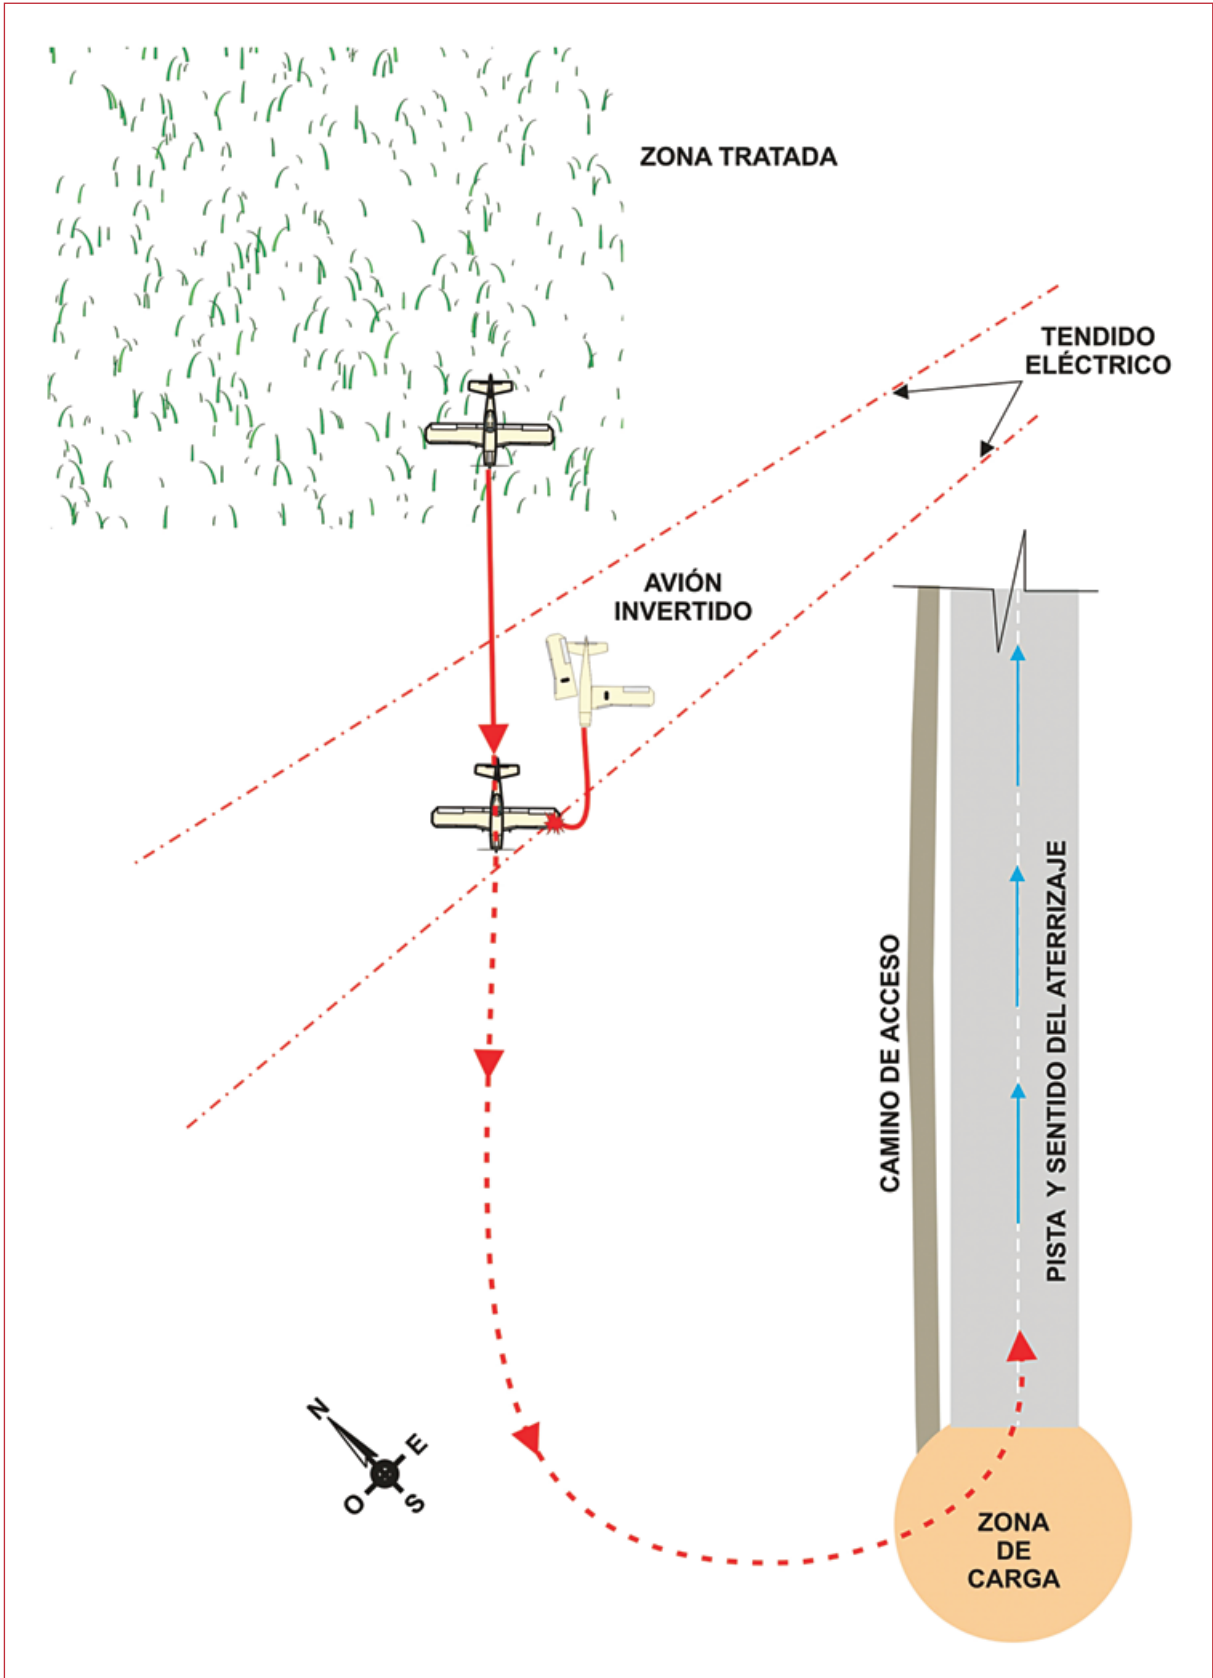
ANEXO A
**Croquis del lugar del accidente
y trayectoria de la aeronave**

Aproximadamente a las 09:15 hora local¹, y después de haber sobrevolado cuatro o cinco veces sobre estas líneas de cables, al finalizar la última de las pasadas en esa zona y dirigirse a la pista, sobrevoló la primera línea, se enganchó con el plano izquierdo en los cables de la segunda, de mayor altura, y se precipitó contra el terreno. El impacto con el suelo se produjo con el plano derecho y el morro, quedando los restos de la aeronave dentro de un bancal sembrado de arroz e inundado.
