INFORME TÉCNICO A-003/2002

Accidente ocurrido el
14 de enero de 2002,
a la aeronave EMBRAER
EMB-120-ER, matrícula
EC-GTJ, operada por
la compañía Ibertrans,
en el Monte Santa
Marina-Zaharra,
municipio de Zaldívar
(Vizcaya) – España

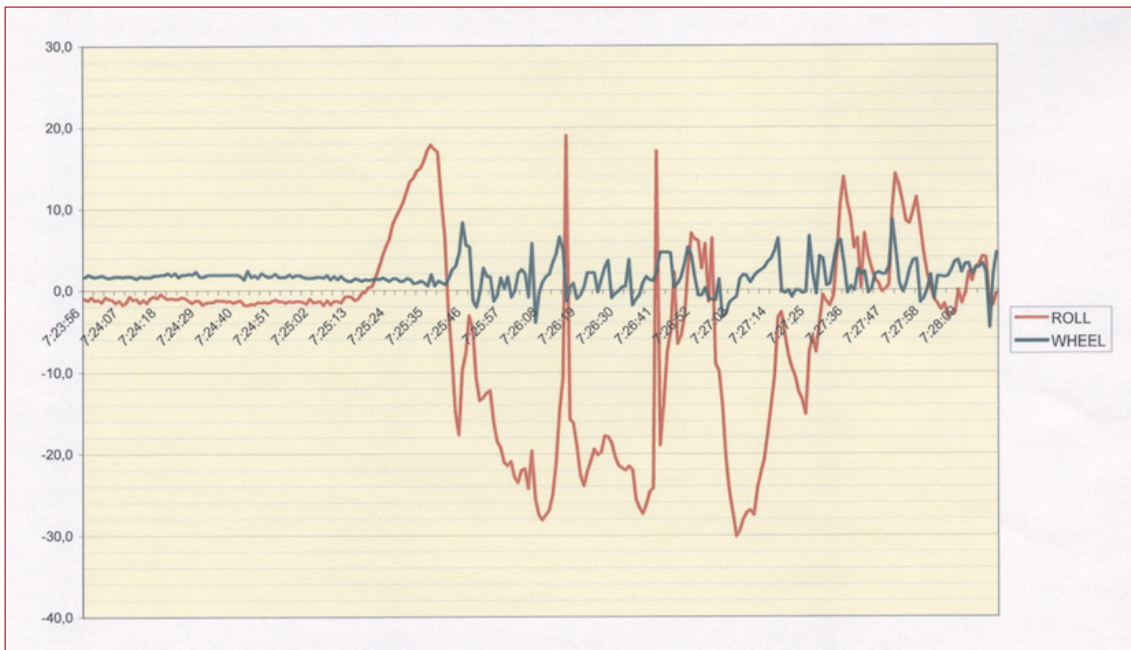
Figura 1.11.1.1. Gráfico de parámetros laterales

En el gráfico de parámetros laterales, representado en la figura 1.11.1.1, se observa que, hasta las 07.25 horas aproximadamente, la aeronave tiene un alabeo de alrededor de 2° a la izquierda; a partir de ese momento, sin actuación sobre el mando de alabeo, este aumenta hasta llegar a valores de alrededor de 28° a la izquierda y, a las 07.26 horas aproximadamente, este cambia bruscamente a la derecha; a partir de ese momento, se actúa sobre el mando de alabeo para corregirlo y la aeronave, en general, responde a dichas actuaciones hasta el final del vuelo.

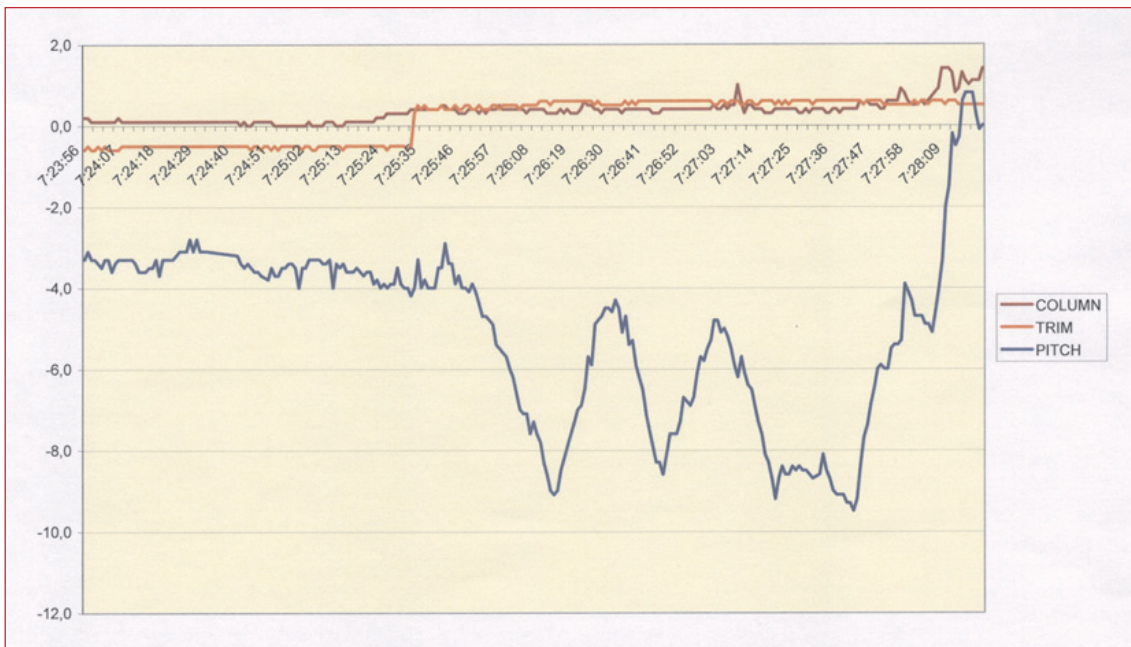
Figura 1.11.1.2. Gráfico de parámetros verticales

En el gráfico de parámetros verticales, representado en la figura 1.11.1.2, se observa que, hasta las 07.26 horas aproximadamente, la aeronave está compensada de manera que mantiene un ángulo de picado que oscila entre -3° y -4° en el descenso. A partir de ese momento, la aeronave se compensa de manera que pasa a tener ángulos de picado superiores, que oscilan fuertemente entre -5° y -9° sin actuaciones sobre la palanca de mando que, aparentemente, justifiquen estas oscilaciones.

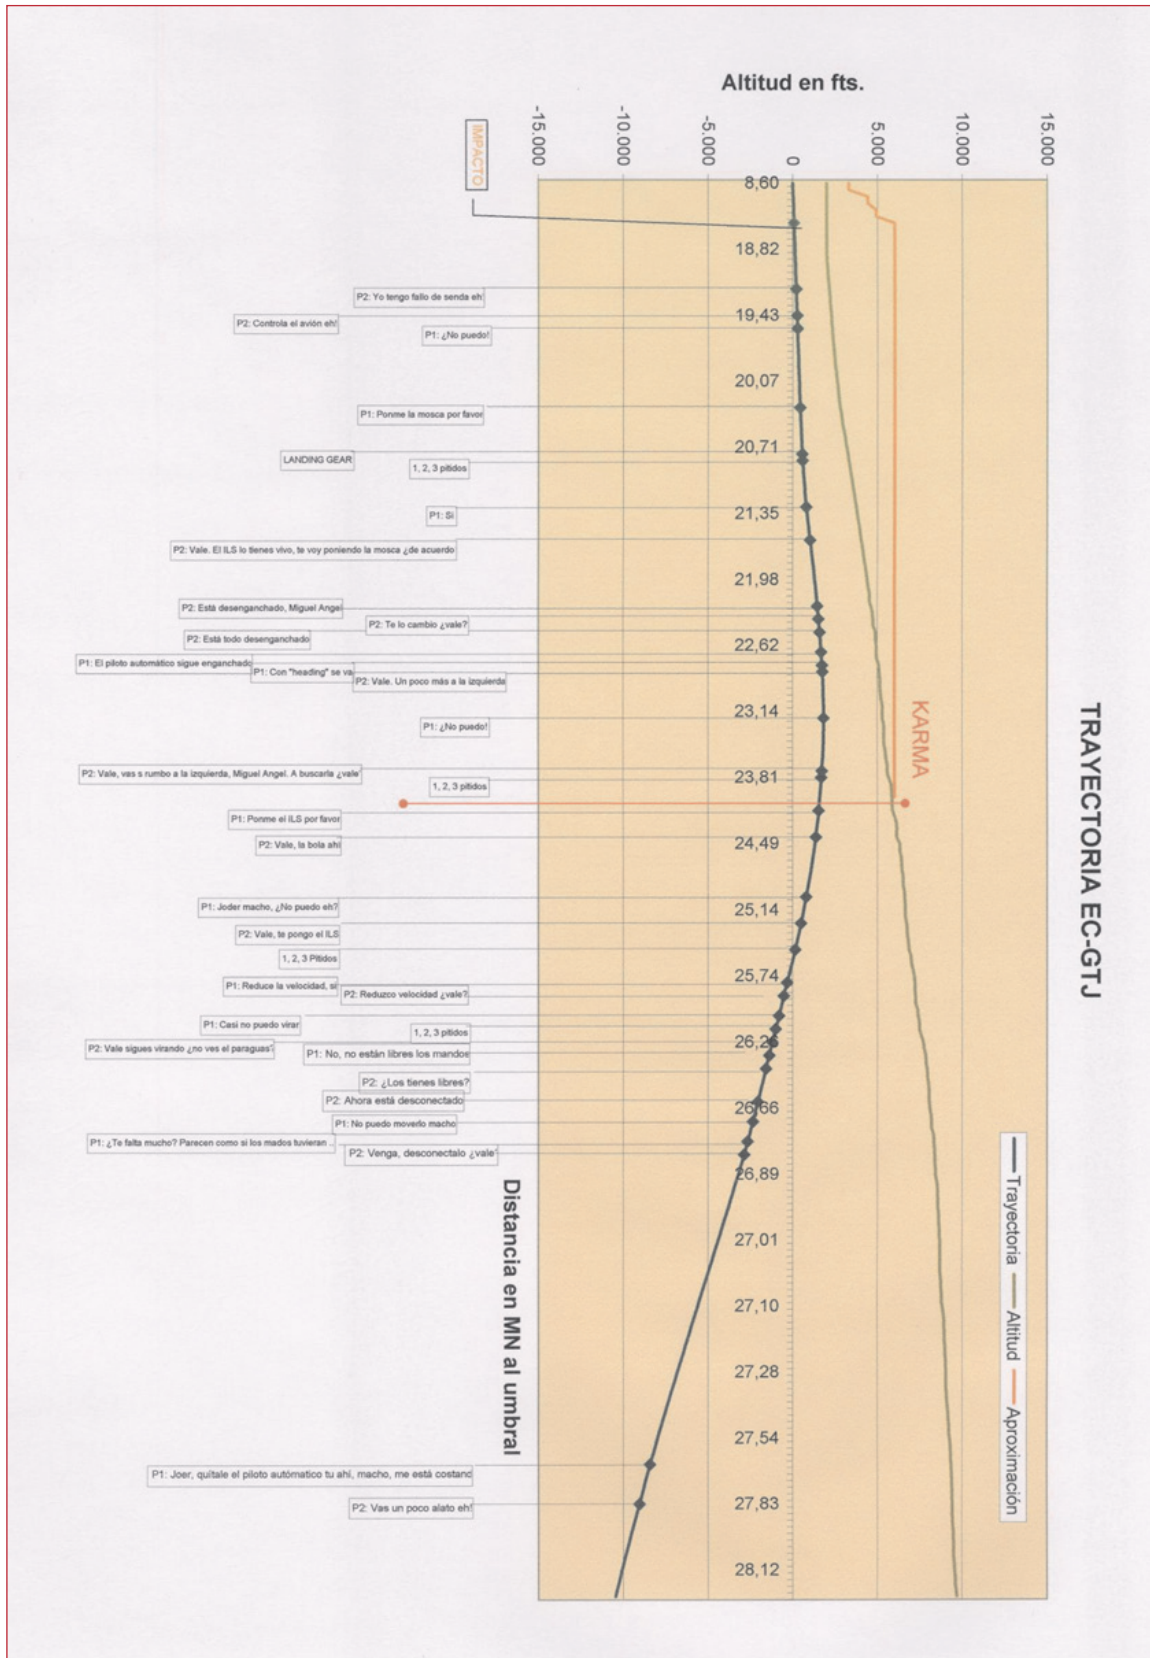
Figura 1.11.2. Sincronización de la trayectoria (DFDR) con las conversaciones en cabina (CVR)

En la figura 1.11.2 se ha representado la trayectoria final de la aeronave con las conversaciones en cabina superpuestas, correspondientes a los tres últimos minutos del vuelo.

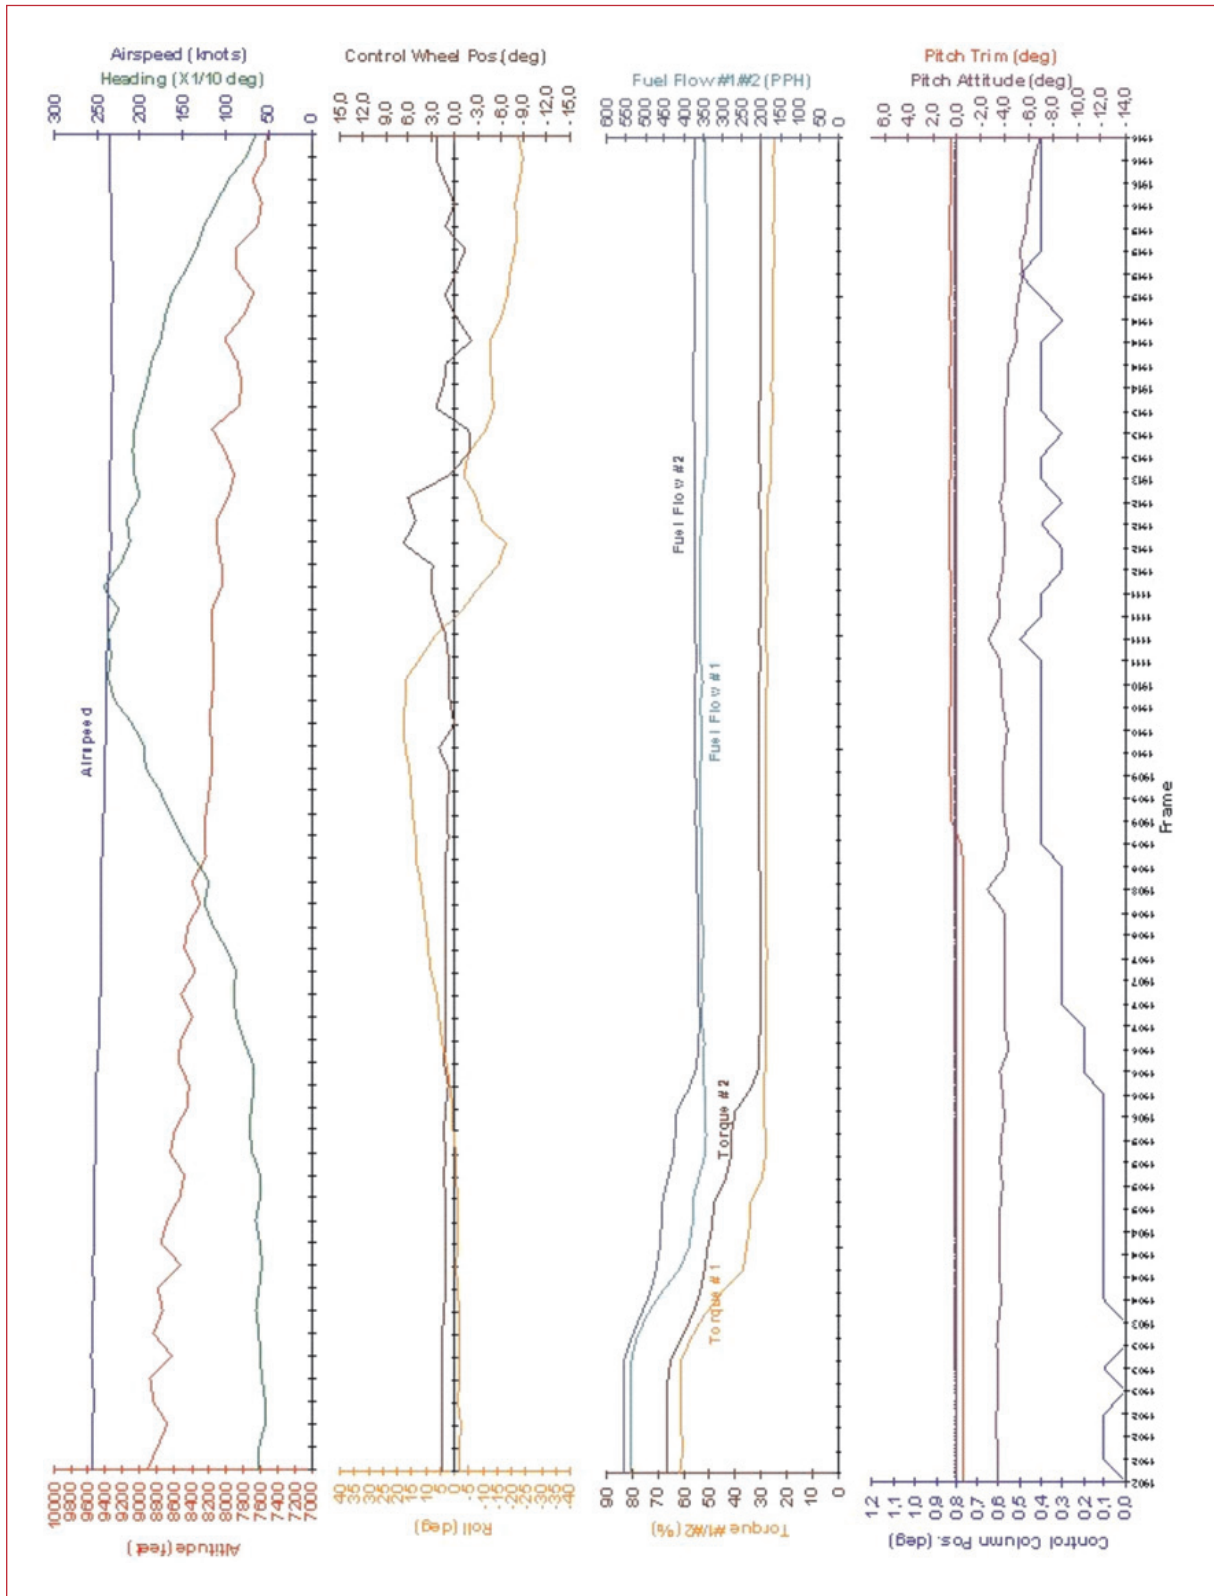
Figura 1.16.4.1. Vuelo del accidente

Los datos obtenidos del DFDR de la aeronave accidentada, correspondientes a un minuto de duración, entre las 7.25 y las 7.26 horas, y que comprenden el inicio del viraje, se han representado en la figura 1.16.4.1. Los obtenidos de estas pruebas durante el mismo período de tiempo, se han representado en las figuras 1.16.4.2, 3 y 4.

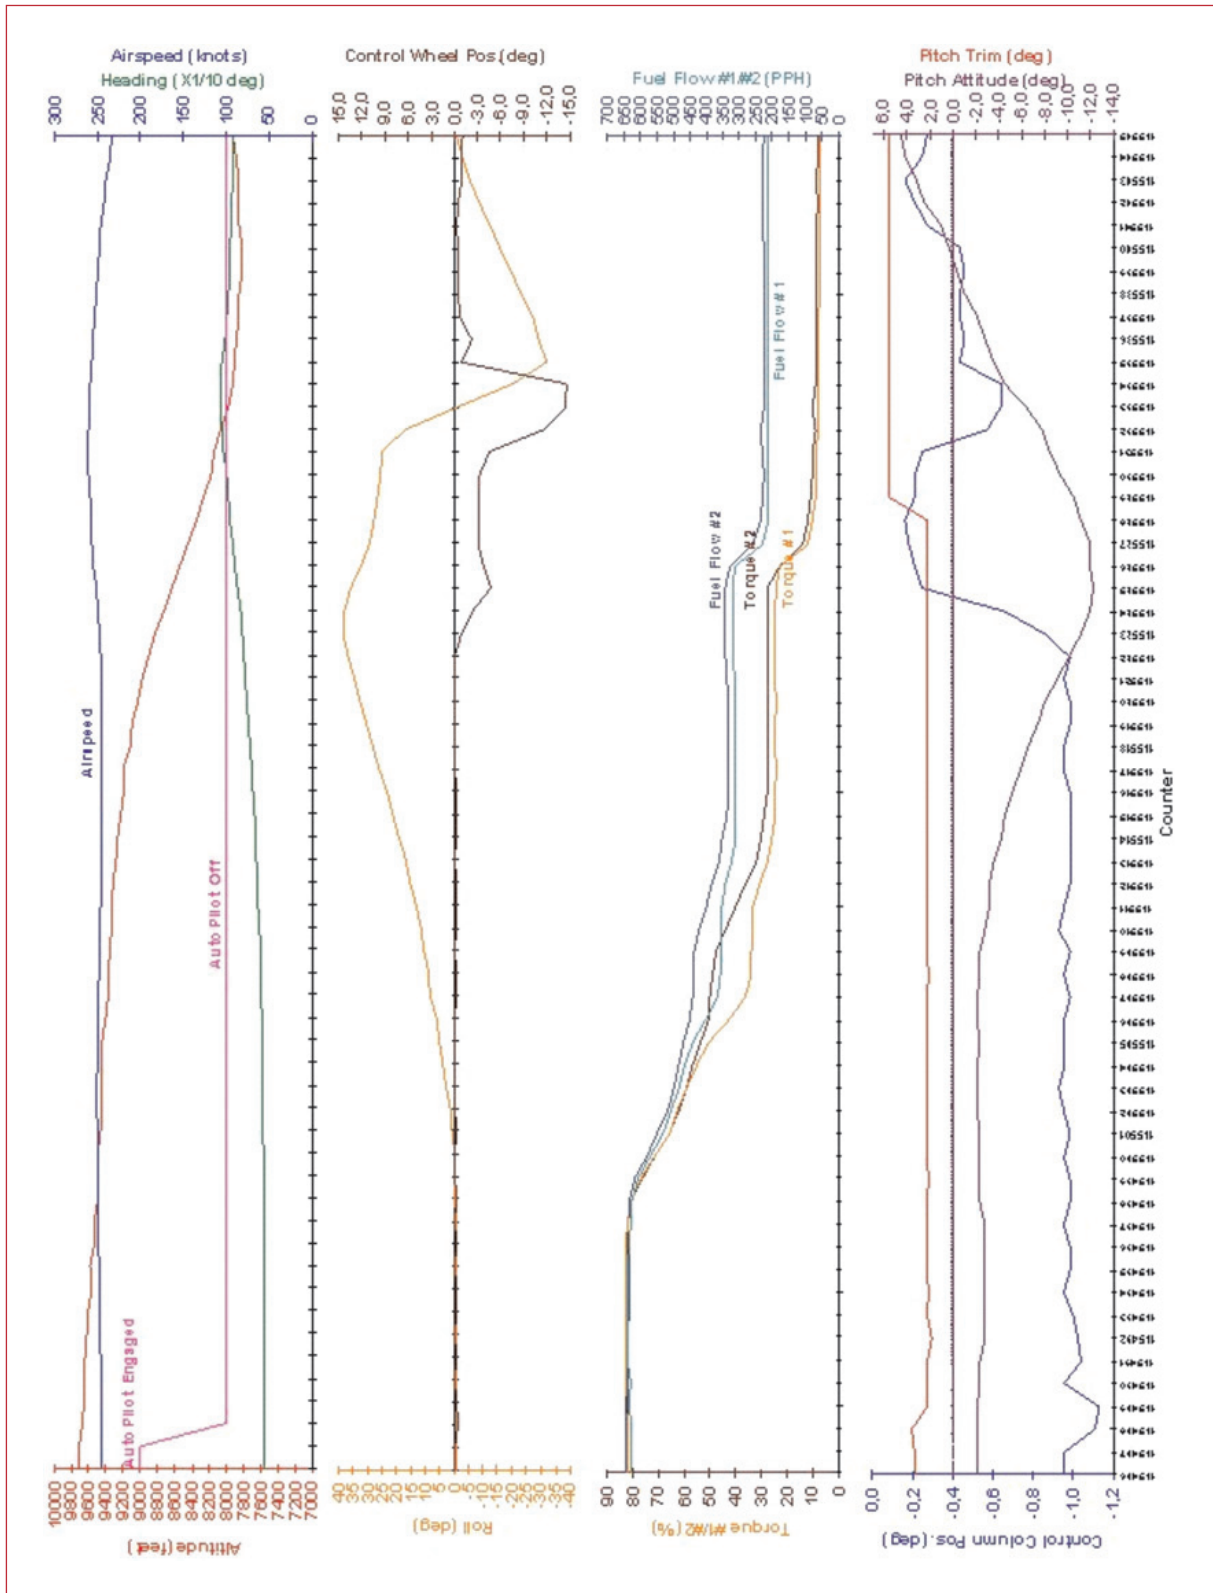
Figura 1.16.4.2. Vuelo de pruebas. Piloto Automático desconectado

En los gráficos de la figura 1.16.4.2, correspondientes a las actuaciones de la aeronave con el piloto automático desconectado, puede observarse que la respuesta de la aeronave es similar a la de la accidentada, con un fuerte alabeo a la derecha, de mayor ángulo, y el correspondiente derrape, con menores variaciones del rumbo.

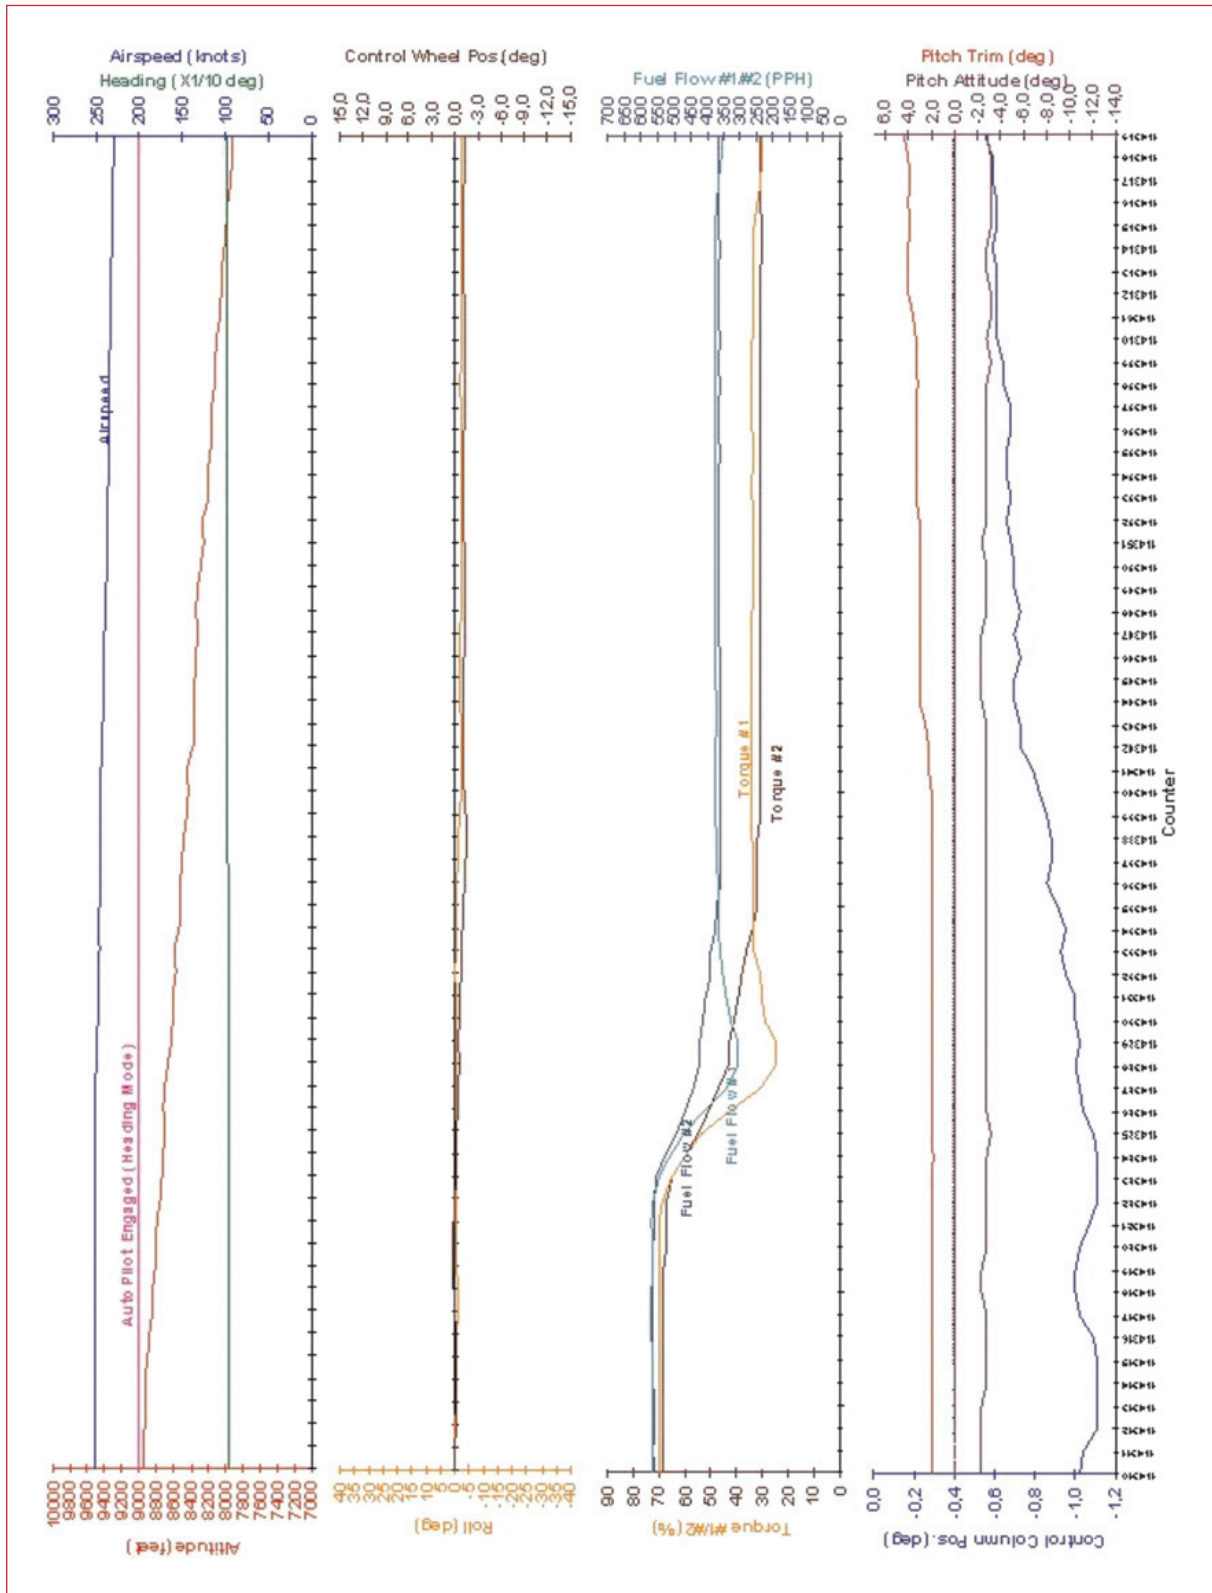
Figura 1.16.4.3. Vuelo de pruebas. Piloto Automático en modo HEADING

En el gráfico de la figura 1.16.4.3, correspondiente a las actuaciones de la aeronave con el piloto automático conectado en el modo HEADING, esta captura el rumbo seleccionado de una manera suave, con un ligero alabeo a la izquierda.

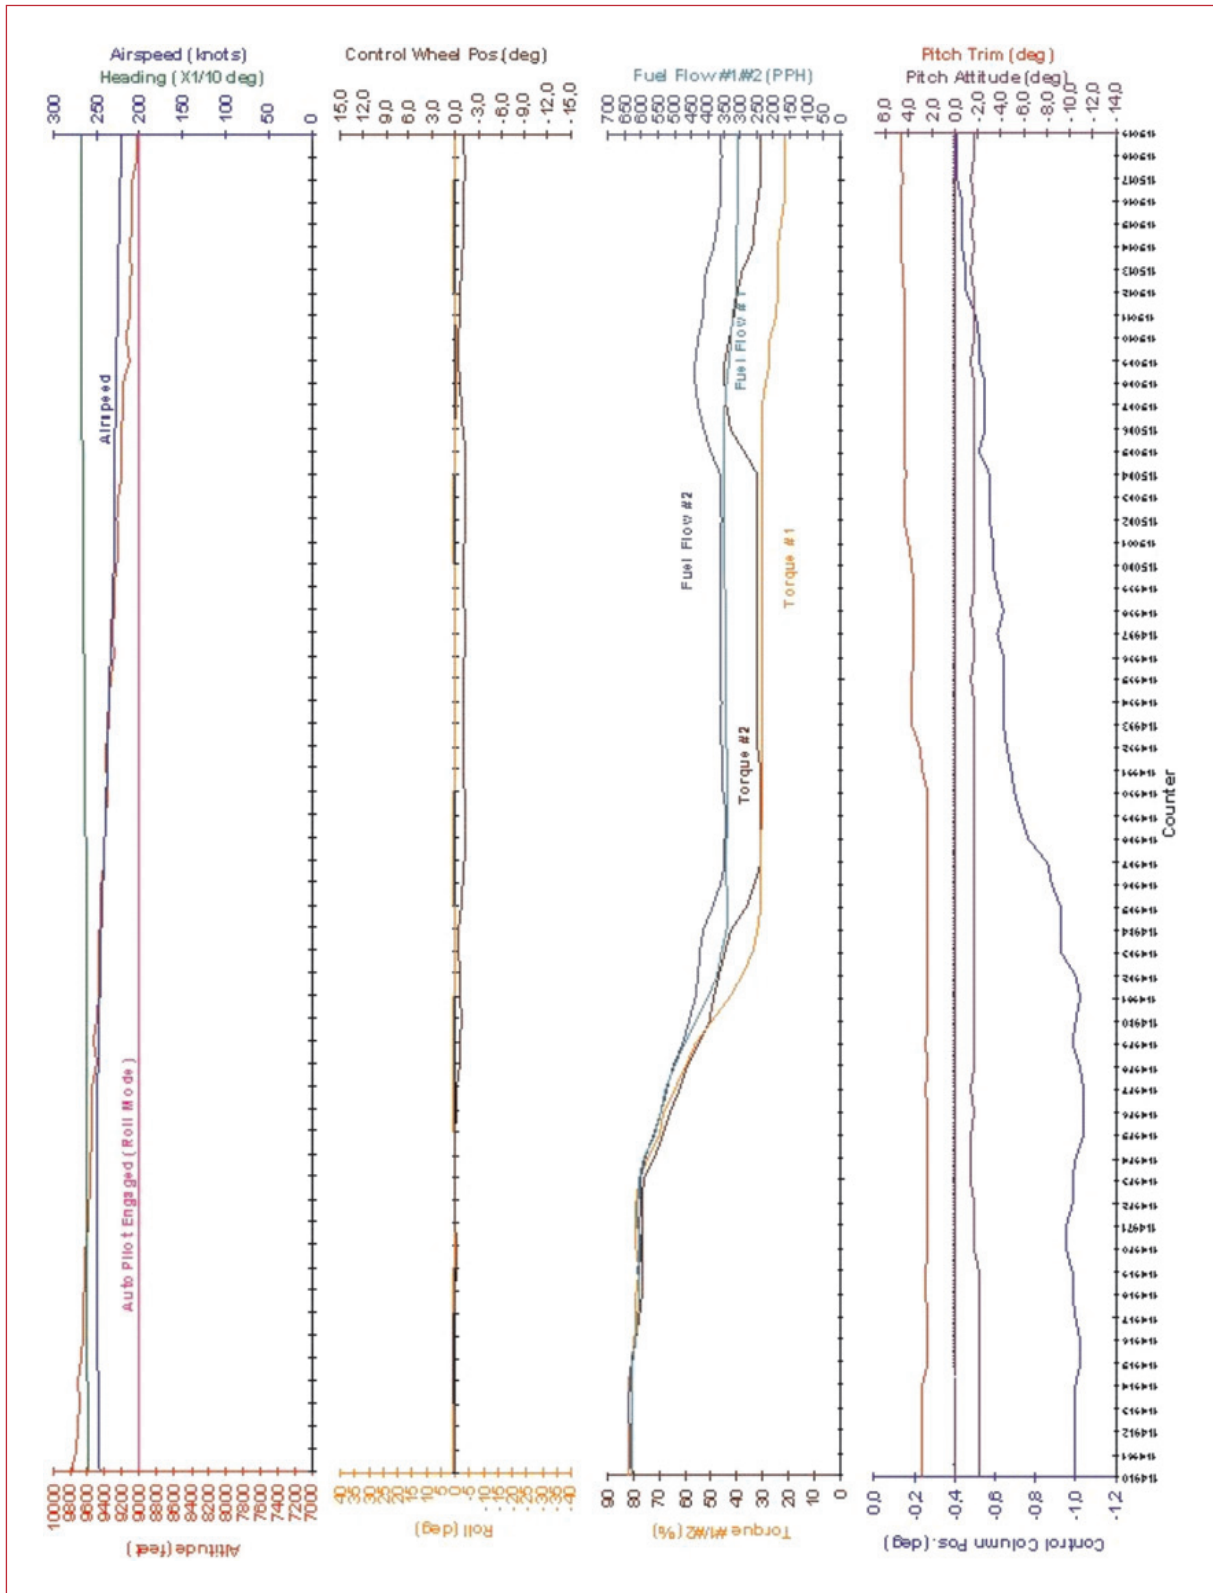
Figura 1.16.4.4. Vuelo de pruebas. Piloto Automático en modo ROLL HOLD

En el gráfico de la figura 1.16.4.4, correspondiente a las actuaciones de la aeronave con el piloto automático conectado en el modo ROLL HOLD, la aeronave llega al rumbo deseado de una manera suave y prácticamente sin alabeo. La aeronave completa el viraje resbalando, con un ajuste en el motor derecho.
