Matrícula: <b>EC-GFH</b>		Año de fabricación: <b>1977</b>		Categoría/peso: <b>2.250 Kg. o menos</b>	
Marca y modelo de la aeronave: <b>PIPER PA-28-161</b>					
Número de motores / marca y modelo. <b>1 / LYCOMING O-320-D3G</b>					
Fecha: <b>21 FEB 2002</b>		Hora local: <b>12:06</b>		Provincia: <b>MADRID</b>	
Lugar del suceso: <b>AEROPUERTO DE CUATRO VIENTOS</b>					
<b>Lesiones</b>	Muertos	Graves	Leves/ilesos	Piloto al mando (licencia): <b>PILOTO COMERCIAL, INSTRUCTOR P.P. Y P.C.</b>	
Tripulación			<b>2</b>	Edad / sexo: <b>29 / VARON</b>	Total horas de vuelo: <b>700 horas</b>
Pasajeros				Tipo de operación: <b>AVIACIÓN GENERAL – INSTRUCCIÓN – DOBLE MANDO</b>	
Otros				Fase de operación: <b>ESTACIONAMIENTO – PONIENDO EN MARCHA MOTOR</b>	
Daños a la aeronave: <b>MENORES</b>				Tipo de suceso: <b>INCENDIO EN TIERRA</b>

## Descripción del suceso

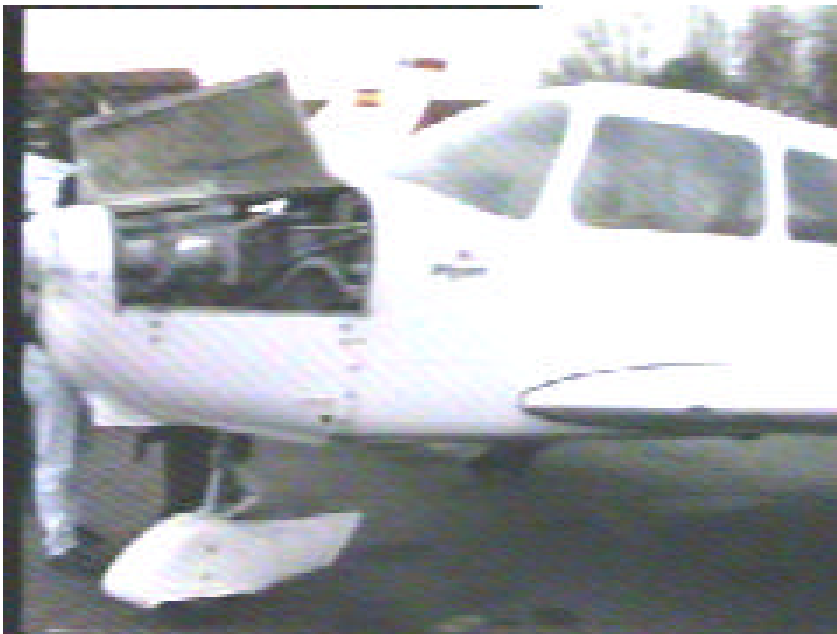
La aeronave sufrió daños menores en el motor y la carena que lo recubre.

En la inspección efectuada a la aeronave después del incidente se comprobó que el filtro de aire estaba dañado por fuego. No había indicios de fuego por causas de fugas, problemas eléctricos, etc. Se observaron fugas de combustible en el vano motor pero no intervinieron en el suceso.
