Matrícula: EC-DNG		Año de fabricación: 1980		Categoría/peso: 2.250 Kg. o menos	
Marca y modelo de la aeronave: CESSNA 172 RG					
Número de motores / marca y modelo. 1 / LYCOMING 0-360F1A6					
Fecha: 04 ABR 2002		Hora local: 13:50		Provincia: MADRID	
Lugar del suceso: 10 MILLAS NAÚTICAS AL NORTE DE NAVALCARNERO					
Lesiones	Muertos	Graves	Leves/Ilesos	Piloto al mando (licencia): PILOTO COMERCIAL DE AVIÓN	
Tripulación			2	Edad 25	Total horas de vuelo: 950 horas
Pasajeros				Tipo de operación: AV. GENERAL - INSTRUCCIÓN - DOBLE MANDO	
Otros				Fase de operación: APROXIMACIÓN	
Daños a la aeronave: MENORES			Tipo de suceso: CHOQUE CON CABLES

Descripción del suceso

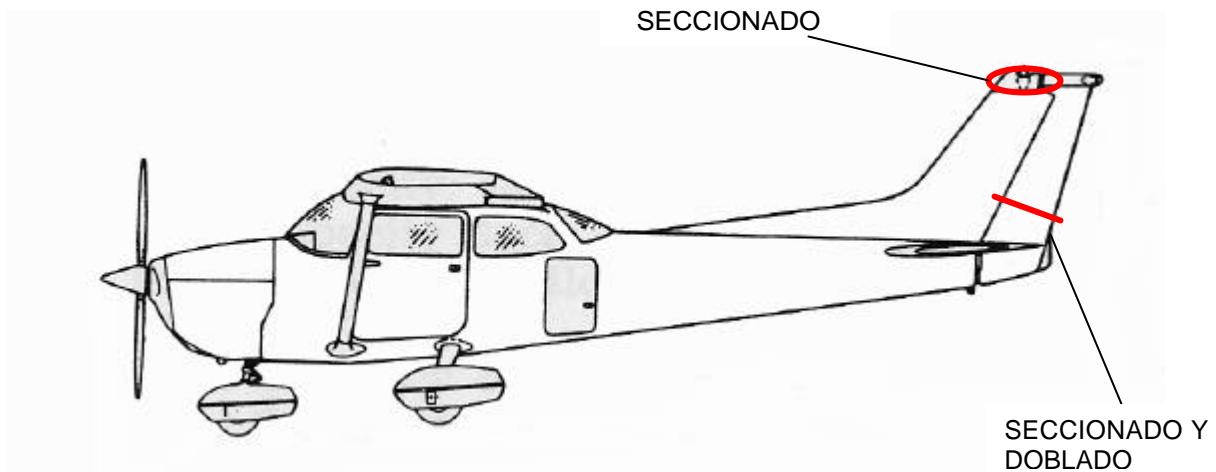
Al pasar por debajo del tendido se oyó un fuerte ruido, la aeronave empezó a vibrar y sonó el avisador de pérdida. Inmediatamente el instructor aplicó toda la potencia y realizó la maniobra

de motor y al aire. Una vez que se alcanzó la altitud de 3000 pies, el instructor decidió aterrizar en el aeródromo de Casarrubios, que estaba más próximo que Cuatro Vientos. Durante el trayecto el instructor observó que la aeronave no respondía al mando de dirección.

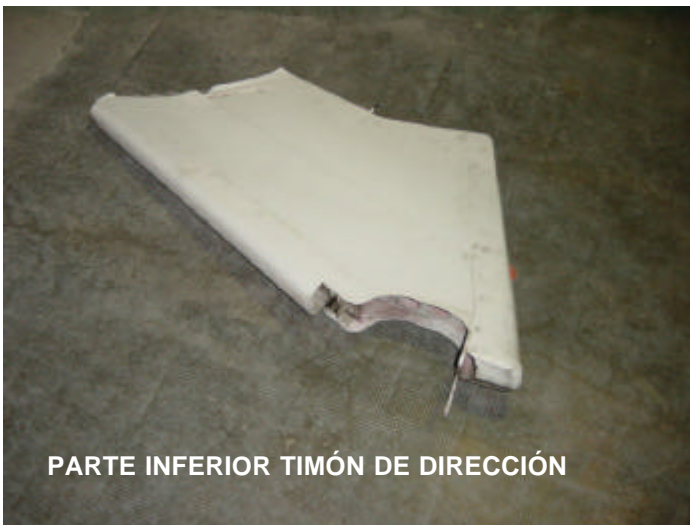
seccionado por su parte superior como se muestra en la figura. El timón de dirección tenía dos cortes como se muestra en la figura. No se desprendió debido a los cables de mando, que no se seccionaron.

Al seleccionar el campo para realizar el aterrizaje de emergencia no se verificó que existía un tendido eléctrico. En ocasiones los cables se confunden con el terreno y las torres de sujeción si se encuentran muy separadas no se aprecian cuando se está en vuelo.

La causa probable del incidente es un reconocimiento del terreno poco exhaustivo y, por tanto, una inadecuada selección del campo para realizar la toma de emergencia.
