**LOCALIZACIÓN**

Fecha: <b>21 JUN 2002</b>	Hora local: <b>10:15</b>	Provincia: <b>Valencia</b>
Lugar del suceso:	<b>Lliria</b>

Matrícula: <b>EC-EVI</b>	Año: <b>1989</b>	Categ. / peso: <b>De 2.250 Kg. a 5700 Kg</b>
Marca y modelo: <b>PZL-M18A</b>		
Motores: Núm.: <b>1</b>	Marca/modelo: <b>Asz62IR-M18</b>

Tipo de operación: <b>AV. GENERAL- COMERCIAL- TRABAJOS AÉREOS</b>
Fase de operación: <b>DESPEGUE- CARRERA DE DESPEGUE</b>
Tipo de suceso: <b>DESPEGUE DEMASIADO LARGO</b>

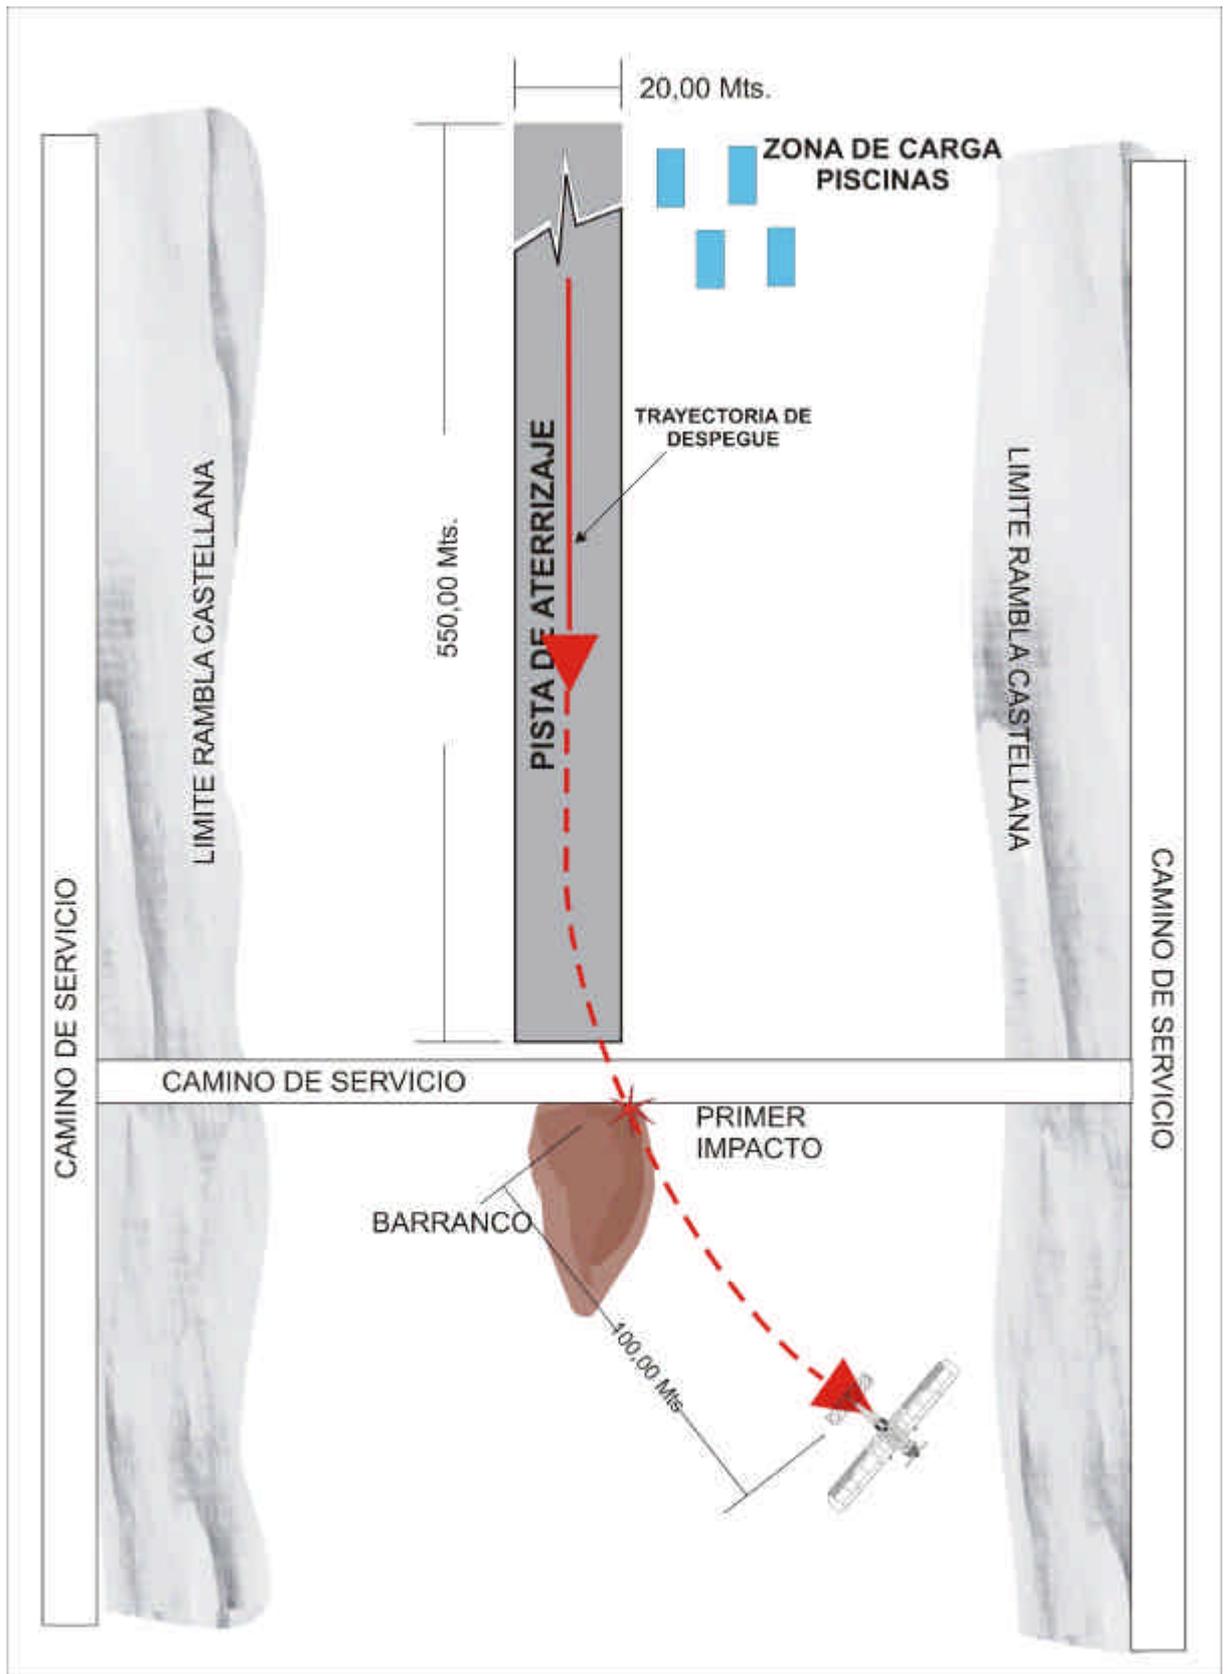
En este contacto el tren principal izquierdo se rompió y el derecho se dobló hacia atrás quedando empotrada la rueda en el plano. La aeronave se arrastró entre 50 y 100 metros sobre el terreno.

En este último tramo la hélice impactó con el terreno. Las puntas de dos palas se seccionaron y las cuatro palas se doblaron.

Por otro lado, los planos también se arrastraron por el terreno lo que produjo que el alerón del plano izquierdo se desprendiera y el

equipo de fumigación de ambos planos también lo hiciera.
