## **INFORME TÉCNICO IN-062/2002**

Incidente ocurrido  
el día 7 de septiembre  
de 2002 a la aeronave  
Airbus A-340, matrícula  
EC-IDF, en el Aeropuerto  
de Madrid-Barajas  
(Madrid)

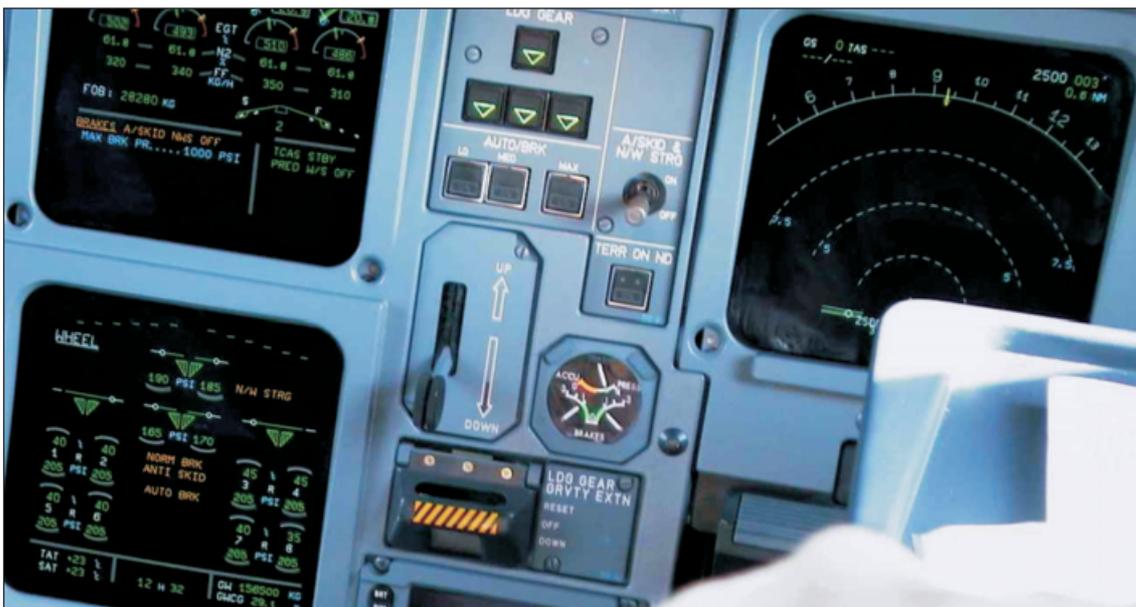
Es importante reseñar que los mismos transductores de presión proporcionan información al indicador triple y a las indicaciones del ECAM. Por ello, pueden ocurrir indicaciones espurias de presión en ambos lugares a la vez, y dichos transductores eran mencionados en el TFU (véase 1.6.3) como la causa común de las indicaciones falsas de presión residual.

Figura 1. Vista del indicador triple de presión del sistema alternativo de frenos. El tren está abajo, pero el selector de «antiskid» está en OFF. Por ello, no aparecen las barras verticales que representan los frenos de cada rueda en la página WHEEL de la pantalla ECAM

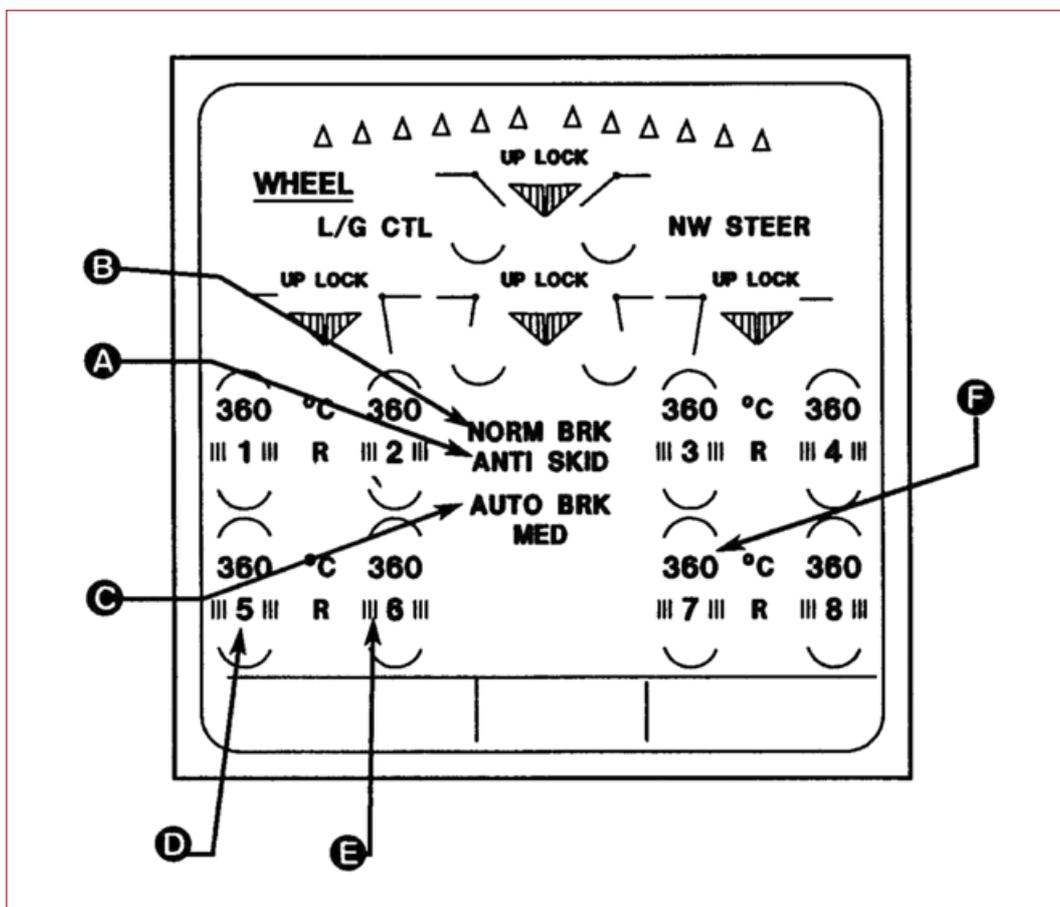
Figura 2. Página WHEEL del ECAM

Por otro lado, aparecen a cada lado de cada rueda tres barras verticales (véase E en la Figura 2) que representan los frenos de ese lado de la rueda. Aparecen en color verde en vuelo cuando el tren está abajo y el «antiskid» está operativo, y en tierra cuando se sueltan los frenos y el «antiskid» está activado. Aparecen en color ámbar en caso de que haya presión residual de frenos o que se produzca un fallo de suelta de frenos.

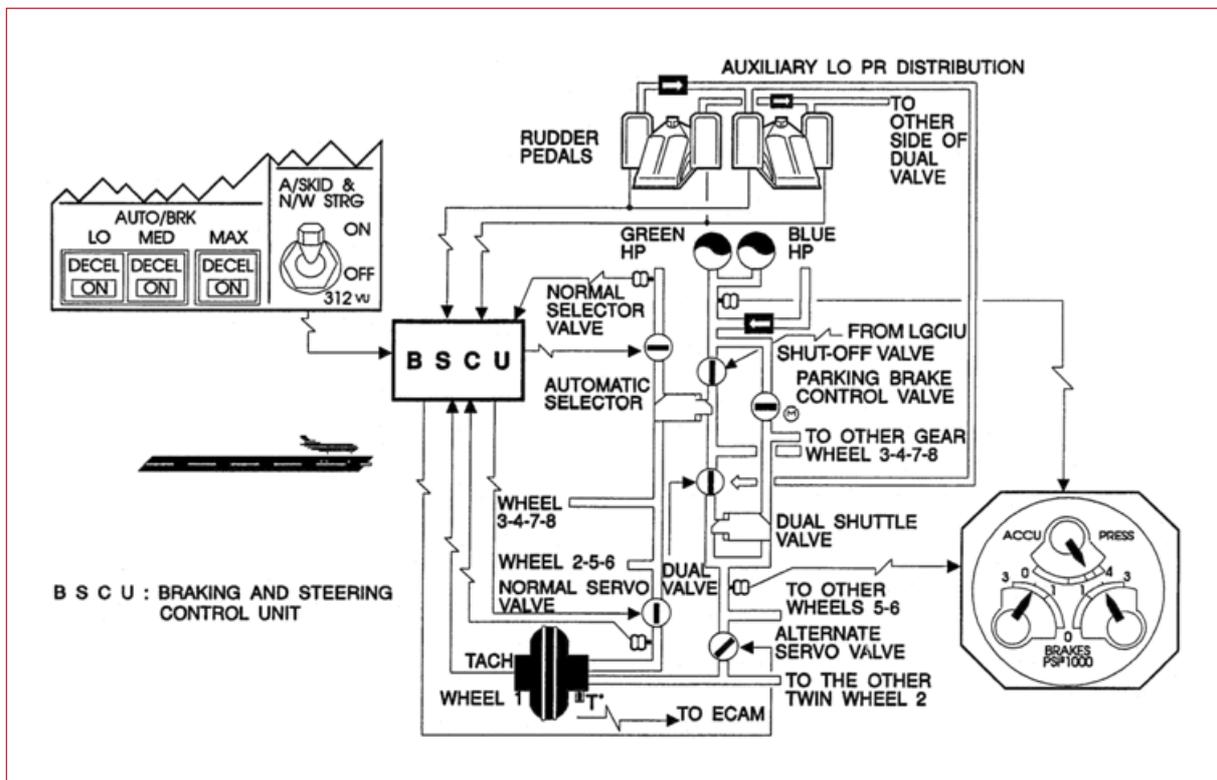
Sin embargo, si el interruptor A/SKID & N/W STRG que se ve en la parte superior de la figura se mueve a la posición de OFF, la BSCU queda desconectada y la servoválvula se abre a tope, de modo que cualquier presión hidráulica del sistema azul demandada por los pedales a la BDDV pasa directamente a los frenos. En estas condiciones, el piloto debe vigilar el indicador triple (también representado en la figura) para mantener la presión en cada lado o pata del tren a 1.000 psi como máximo, puesto que en caso contrario existe riesgo de bloquear las ruedas y, por tanto, de producir su casi seguro reventón.

Figura 3. Esquema del circuito de frenos. El sistema alternativo está trabajando con el «antiskid» operativo en la condición representada
