**LOCALIZACIÓN**

Matrícula: **EC-FDK** Año: **1979** Categ. / peso: **2.250 Kg. o menos**  
 Marca y modelo: **PIPER PA-28RT-201**  
 Motores: Núm.: **1** Marca/modelo: **LYCOMING IO-360-C1C6**

Tipo de operación: **AVIACIÓN GENERAL – DIVERSOS – ENSAYOS**  
 Fase de operación: **DESPEGUE – ASCENSO INICIAL**  
 Tipo de suceso: **FALLO DE MOTOR**

**Descripción del suceso**

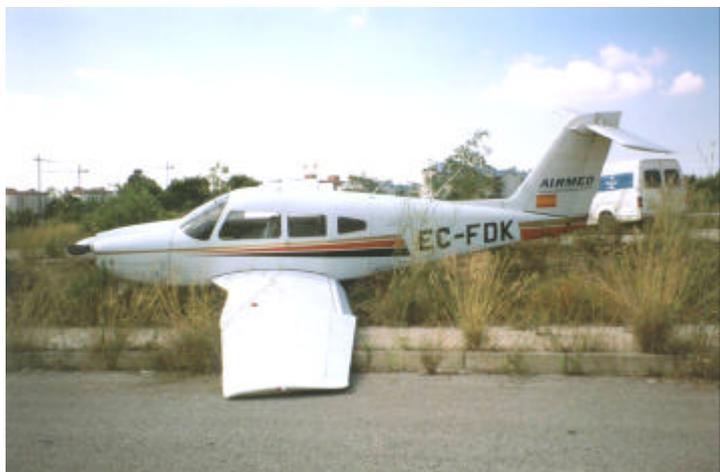
La tripulación buscó una zona para realizar un aterrizaje de emergencia y realizó el mismo en una zona urbana perteneciente al término municipal de Paterna, provincia de Valencia.

La aeronave sufrió daños en el motor, bancada, tren de morro y plano derecho.
