**Comisión de Investigación
de Accidentes e Incidentes
de Aviación Civil**

INFORME TÉCNICO

IN-069/2002

**Incidente de la aeronave
BOEING B-747-300 matrícula
TF-ATH, en el Aeropuerto de
Madrid-Barajas el 14 de
Septiembre de 2002**

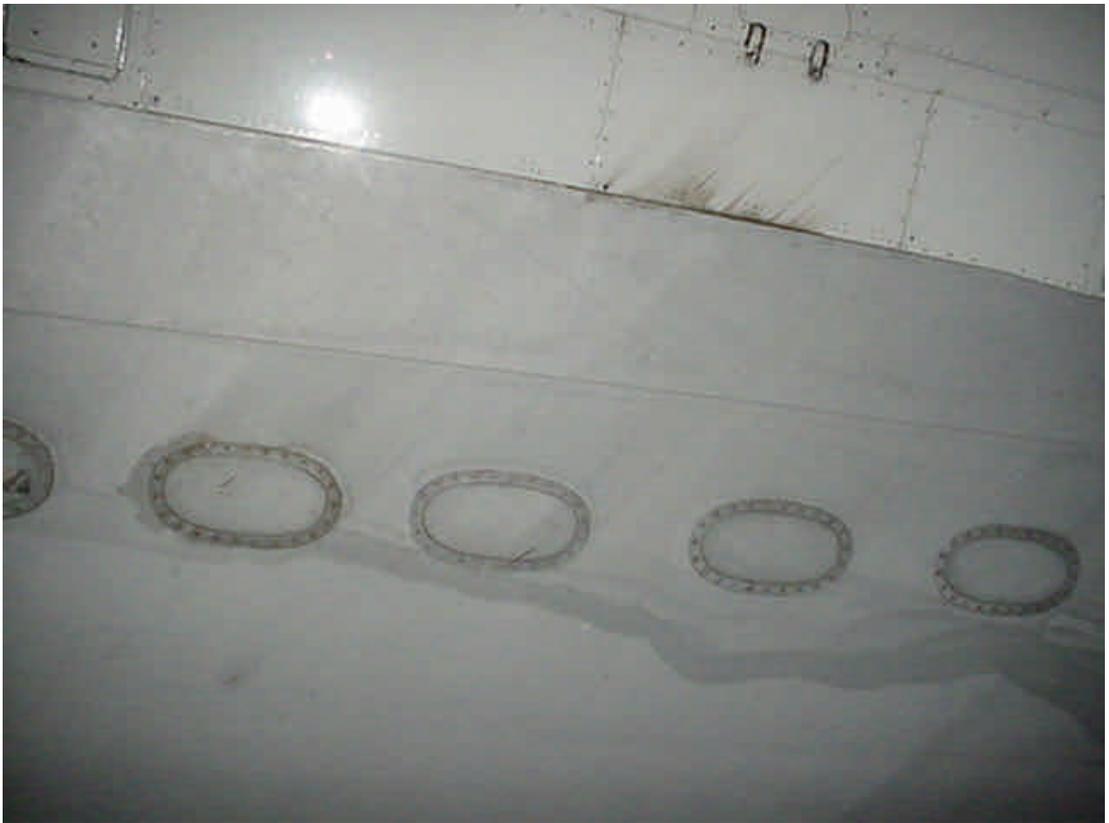
El avión sufrió daños importantes en la parte delantera izquierda del fuselaje. Se produjeron cuatro perforaciones importantes en el revestimiento del fuselaje, con daño a varias cuadernas. Hubo una perforación de unos 152 cm entre la Estación 350 y la Estación 410, a la altura del larguero 27A, y desgarros y otras perforaciones entre las puertas 1L y 2L. En el Apéndice A se incluyen fotos de los daños.

El avión había chocado con el “finger” sufriendo daños importantes en el lado izquierdo del fuselaje y rompiendo la cabina del “finger” en ese proceso.

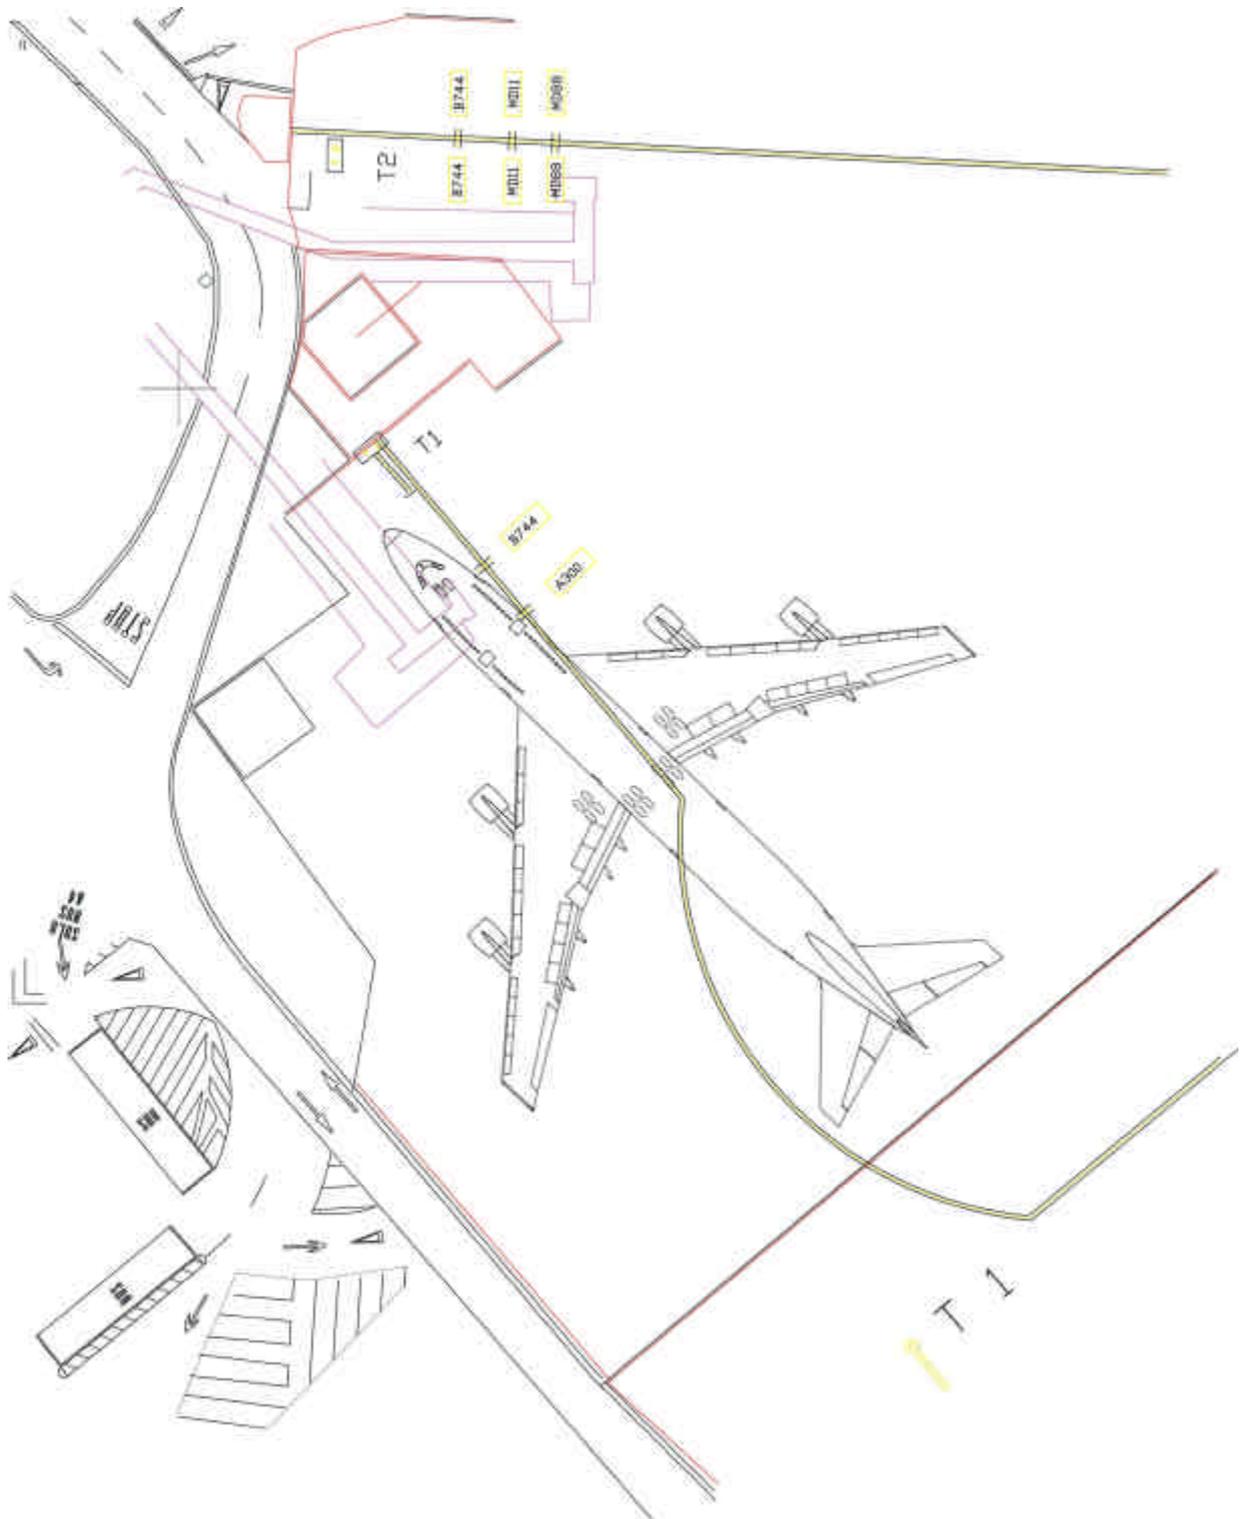
PLANO DE LA POSICIÓN FINAL DEL AVIÓN

Las marcas terminaban justo donde empezaba el marco de la puerta 2R, donde el techo rotatorio del “finger” estaba clavado en el fuselaje. Esto significaba que el avión se había movido 12 m después del contacto inicial con el “finger”. Durante ese movimiento, se produjo un aplastamiento, perforación y rayas y la estructura del “finger” aplicó fuerzas horizontales de magnitud apreciable al avión, como podía deducirse por el daño y la deformación producida.
