Fecha: **23 SEP 2002** Hora local: **19:45** Provincia: **GIRONA**
 Lugar del suceso: **PORT-LLIGAT (CADAQUÉS)**

Matrícula: **F-GLRC** Año: **1959** Categ. / peso: **2.250 Kg. o menos**
 Marca y modelo: **EUROCOPTER SE-313-B (ALOUETTE II)**
 Motores: Núm.: **1** Marca/modelo: **TURBOMECA ARTOUSTE IIC6**

Tipo de operación: **AVIACIÓN GENERAL – COMERCIAL**
 Fase de operación: **ATERRIJAJE**
 Tipo de suceso: **CHOQUE CON CABLES**

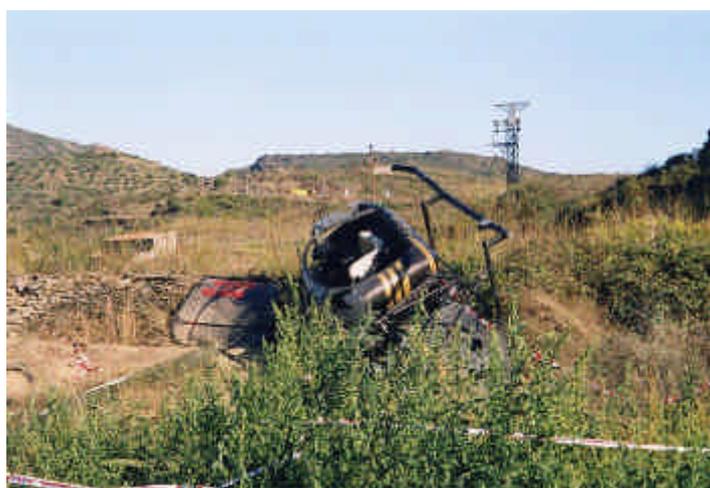
Aproximadamente a las 19:45, la aeronave intentó aterrizar en un paraje llamado Port-Lligat, situado en el término municipal de Cadaqués. Cuando realizaba esta maniobra, impactó contra un cable telefónico, precipitándose a continuación contra el terreno.

La aeronave resultó destruida.
