Fecha: <b>27-SEP-2002</b>	Hora local: <b>14:10</b>	Provincia: <b>MURCIA</b>
Lugar del suceso: <b>AEROPUERTO DE MURCIA - SAN JAVIER</b>

Matrícula: <b>EC-AMK</b>	Año: <b>1955</b>	Categ. / peso: <b>2.250 Kg. o menos</b>
Marca y modelo: <b>PIPER PA-18-150</b>		
Motores: Núm.: <b>1</b>	Marca/modelo: <b>LYCOMING O-320-A2B</b>

Tipo de operación: <b>AVIACIÓN GENERAL -COMERCIAL- ANUNCIOS AÉREOS</b>
Fase de operación: <b>ATERRIZAJE</b>
Tipo de suceso: <b>PÉRDIDA DE CONTROL EN VUELO</b>

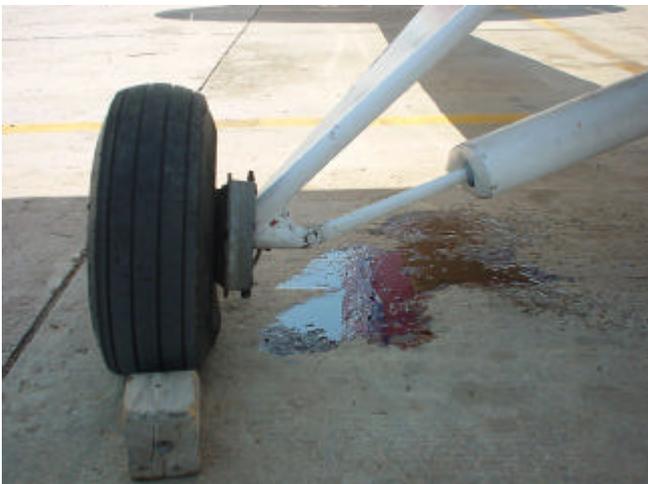
El vuelo se desarrolló dentro de los cauces previstos, y una vez finalizado su trabajo, el piloto se dirigió al Aeropuerto de Murcia – San Javier. Realizó la aproximación a la pista 23 de dicho Aeropuerto, sobrevoló el campo de vuelos siguiendo una trayectoria situada entre la pista y la calle de rodaje paralela, con la intención de efectuar la suelta del cartel previamente al aterrizaje, lo que hizo aproximadamente a la altura del terminal (veáse croquis). A continuación viró a la izquierda para

colocarse sobre la pista y aterrizar en el tramo de ésta que quedaba. Cuando la aeronave se encontraba sobre la pista, el piloto perdió su control y la aeronave cayó sobre ésta, impactando contra ella con cierta violencia con la rueda derecha, y a continuación comenzó a rodar sobre la misma, consiguiendo el piloto detenerla antes de rebasar su extremo.
