RESUMEN DE DATOS

Fecha y hora	Lunes, 4 de noviembre de 2002; 16:40 horas
Lugar	Campo de ultraligeros de La Cañada (Madrid)

Matrícula	EC-DSJ
Tipo y modelo	HUGHES HELICOPTERS 369 D

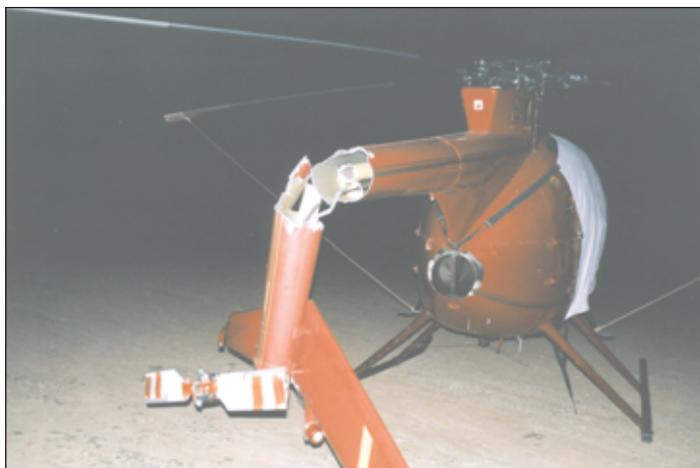
Debido al número de tráfico que mantiene el aeropuerto de Cuatro Vientos y las características de vuelo de la aeronave, es costumbre de este operador dirigirse a campos de ultraligeros cuyo tráfico es muy limitado y permiten las prácticas de forma más desahogada.
